Lövnäs 1:248

Kvistvägen 34

Uppdragsnummer	SP25084
Besiktningsdatum	2025-03-17
Besiktningföretag	OBM i Karlstad AB
Besiktningförrättare	Per Rindberg
Närvarande	DB-ägare
Giltig till och med	2026-03-17

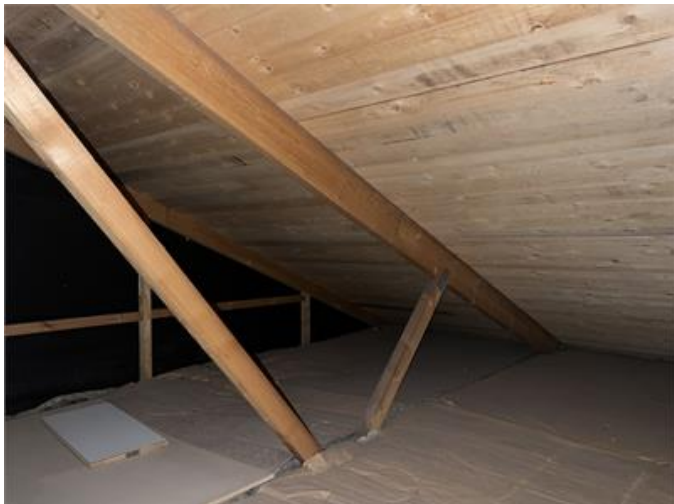
Besiktningresultat					
Bedömnings skala: 1 = Utan anmärkning, 2 = Påpekande, 3 = Bör åtgärdas, 4 = Ej besiktningsbart					
Byggnadsdel	1	2	3	4	Anmärkning
Nockvind		X			Vinden besiktigad från landgången.
Invändigt					
Entréhall	X				
WC/Bad		X			Utrymmet har äldre standard och den tekniska livslängden är passerad, kommande renoveringsbehov.
		X			Manschett i golvbrunn saknas, ökad risk för fuktskador föreligger.
	X				Fuktindikering har utförts stickprovsmässigt utan att några förhöjda fuktindikationer erhöles.
Klädkammare		X			Fuktmärken och skador förekommer delvis i tak, ingen förhöjd fuktindikering erhöles.
Vardagsrum	X				
WC/Dusch		X			Utrymmet har äldre standard och den tekniska livslängden är passerad, kommande renoveringsbehov.
		X			Manschett i golvbrunn saknas, ökad risk för fuktskador föreligger.
		X			Förhöjningsring förekommer i golvbrunn, vilket ökar risken för läckage.
	X				Fuktindikering har utförts stickprovsmässigt utan att några förhöjda fuktindikationer erhöles.

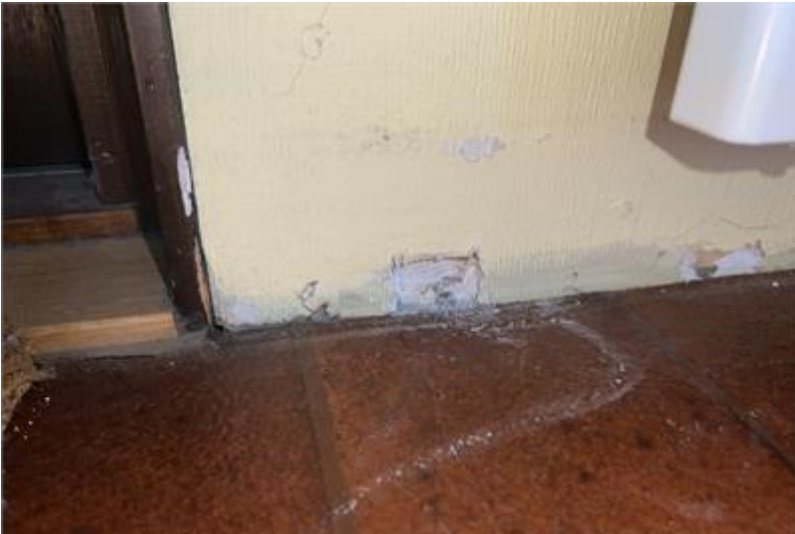
Byggnadsdel	Väggsyll i Hall
Konstruktionsdel	Träsyll
Konstruktionsuppbyggnad	Betong-Syllisolering-Träsyll

Fuktkvoten i träsyll uppmättes till 10% FK.

Det kritiska gränsvärdet för mikrobiell tillväxt brukar anges till ca 17% fuktkvot (FK).

Uppmätt värde ligger under gränsvärdet för mikrobiell påväxt.
