Åsen 40:9

Rasbergsvägen 17

Besiktningsresultat					
Bedömningsskala: 1 = Utan anmärkning, 2 = Påpekande, 3 = Bör åtgärdas, 4 = Ej besiktningsbart					
Byggnadsdel	1	2	3	4	Anmärkning
Vind	X				
Bottenplan					
Hall	X				
Kök/matrum		X			Spisens tipskydd saknas.
		X			Mindre fuktfläckar förekommer på golv under diskbänken, ej fukt vid besiktningstillfället.
Utrorum		X			Sättningar förekommer i underliggande plintar innebärande att byggnadsdelen lutar.
Vardagsrum		X			Plåt runt skorstenens genomföring i tak, deformerad.
		X			Glipor förekommer i timmerstommens stockar.
Kontor	X				
Sovrum		X			Fönster kärvar mot karmen.
Wc/dusch			X		Ventilation saknas i utrymmet.
		X			Tätskikt saknas på väggarna innebärande ökad risk för fuktpåverkan (duschkabin är dock installerad).
Utvändigt					
Tak		X			Hängrännor och rännदार i behov av rengöring.
Fasad		X			Mindre hål förekommer mellan yttertak och fasad vid rännadal innebärande att fåglar tar sig in i vindsutrymmet.

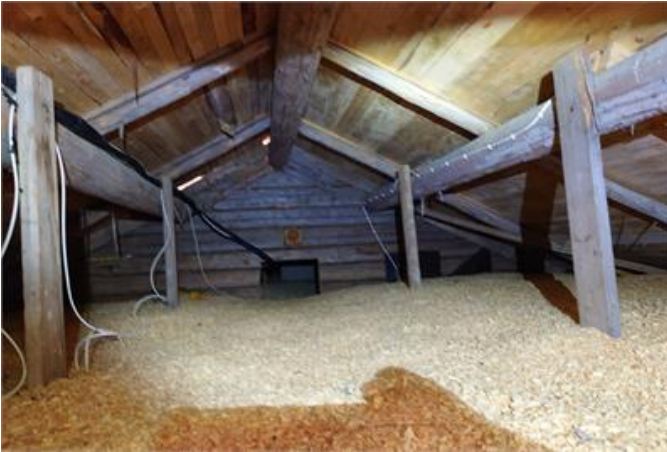
Vindens utrymme uppvisar inga tecken på fukt.

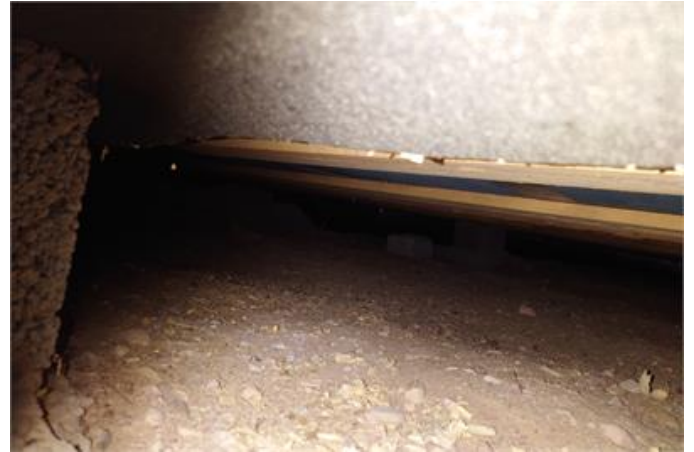
Torpargrunden uppvisar inga tecken på fukt. Utrymmet är dock ej fysiskt inspekterbar och inspektion har endast utförts via ventilation sökningar.

Inspektion av torpargrunden har endast utförts via ventilationsöppningar då inspektionslucka saknas samt att utrymmet mellan mark och bjälklag bedöms vara allt för litet för fysisk inspektion. Inspektion och fuktmätning via ventilationsöppningar uppvisar inga tecken på skador. Utförd fuktmätning visar fuktvärden under gällande gränsvärden.

Det kritiska gränsvärdet för mikrobiell tillväxt brukar anges till ca 15-17% fuktkvot (FK). Uppmätta värden vid besiktningstillfället låg på 11-12%FK

En torpargrund är en riskkonstruktion med avseende på fukt- och mikrobiella skador. För att säkert fastställa grundens funktion och golvbjälklagets kondition krävs alltid en fortsatt teknisk undersökning, se även info på protokollets sista sida Pos. 10.
