**Fastighetsuppgifter**

Hjällsnäs 10:53

Åkervägen 1A

| Uppdragsnummer | O27253 |

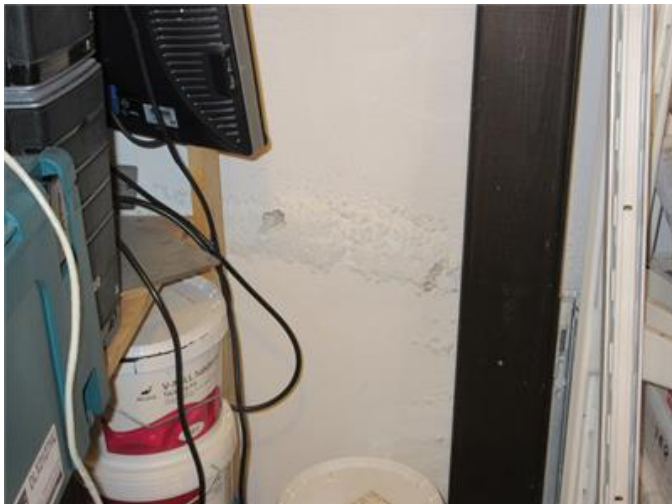
| Besiktningsresultat | | | | | |
|---|---|---|---|---|---|
| Allmänt | | | X | | Det finns ett flytande golv i allrummet och väggarna är utreglade med plåttreglar mot källarväggarna. I övriga rum ligger det klinker på golvet, det finns även väggar med putssläpp, se bilaga för kontroll av konstruktion. |

Putssläpp på källarvägg

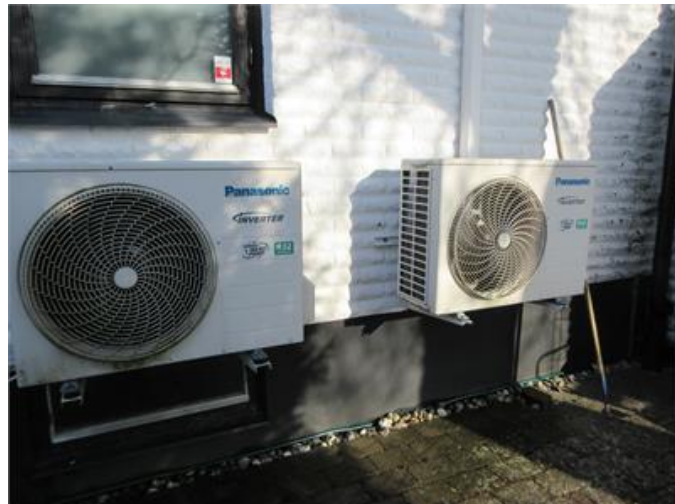
| Besiktningsresultat | | | | | |
|---|---|---|---|---|---|
| Fasad | | X | | | Torrspäckor/röta finns i fasadpanelen på garaget, värmepumparnas utomhusdelar släpper ut sitt kondensvatten intill huslivet, se kommentar/riskanalys.se kommentar/riskanalys. |

**Fasad:** Om kondensvatten från värmepumpens utomhusdel som är monterad på fasaden inte leds bort utan får rinna ut i anslutning till byggnaden finns det en risk att man ökar fukttillskottet i grundkonstruktionen som då kan orsaka skador i byggnaden. När det finns torrsprickor/röta i fasadpanelen finns det en risk att vatten kan tränga in och orsaka skador som kan påverka byggnaden och inomhusmiljön negativt.

Luftvärmepumparna som är placerade vid fasaden

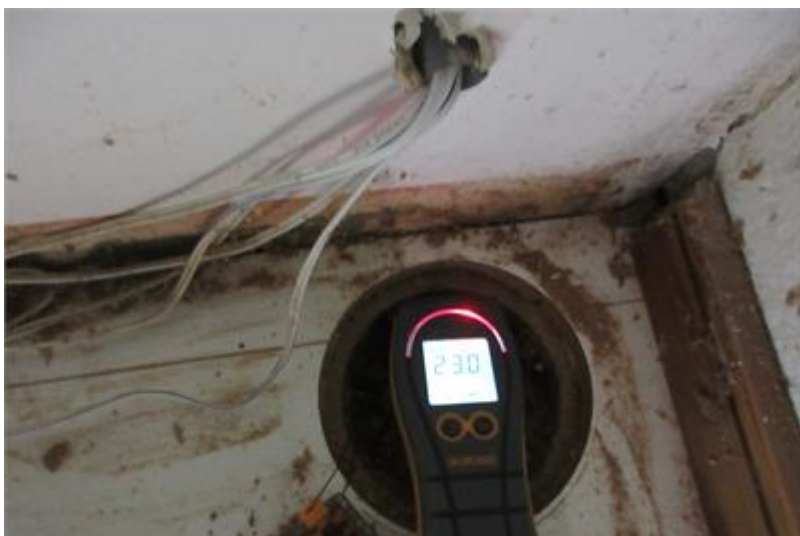
Det kritiska gränsvärdet för mikrobiell tillväxt i trä brukar anges till ca 17 % fuktkvot (FK). Vid stickprovsviss fuktkvotmätning uppmättes i ett provhål, som togs i allrummet, till ca 23 %. Det upplevdes en avvikande lukt från provhålet. Det noterades putssläpp på några väggar. Det utvändiga fuktskyddet är också äldre. Det kan inte uteslutas att brister föreligger alternativt kommer att uppstå i det utvändiga fuktskyddet vilket medför att källarens utvändiga fuktskydd måste åtgärdas.

En äldre källare av detta slag utsätts i regel mer eller mindre för permanent fuktpåverkan från angränsande mark. Utifrån erfarenhet är det känt att konstruktioner och beläggningar/beklädnader med organiska material mot golv- och väggytor bör undvikas, då fuktpåverkan och mikrobiell tillväxt (mögel/bakterier) och rötskador kan uppstå i sådana. Täta skikt (plastmattor mm) bör undvikas mot golv- och väggytor för att minska risken för fuktspridning i väggar och förtvålning av fästmassor etc. Vid stickprovskontroll av konstruktion uppmättes fuktkvoten till ca 23 % vilket ligger över kritiskt gränsvärde för mikrobiell tillväxt. Det upplevdes även lukt. För att utreda orsak/omfattning samt lämpliga åtgärder rekommenderas att kontakt tas med en fackman för att utföra en fördjupad undersökning.
