Olstorp 3:41

Solrosvägen 43

| Uppdragsnummer | O27276 |
| Besiktningsdatum | 2025-03-10 |

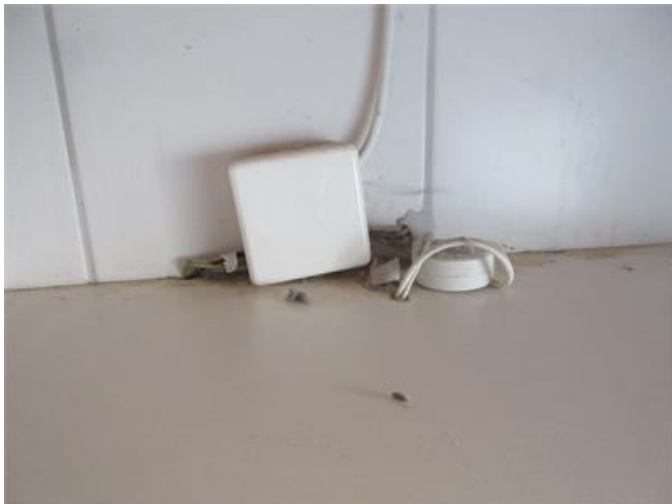
| Besiktningresultat | | | | | |
|---|---|---|---|---|---|
| Elinstallation | | | X | | Det noterades brister i elinstallationen. Kontakta en elektriker för besiktning och eventuella åtgärder. |

Oskyddad elkabel ovanpå badrumsskåp

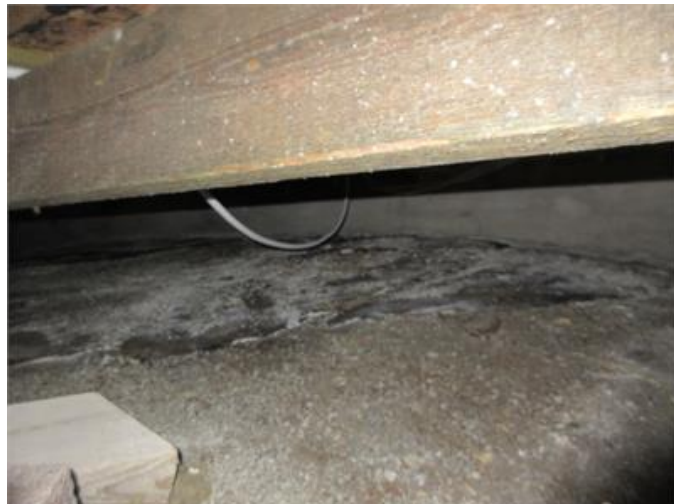
| Besiktningsresultat | | | | | |
|---|---|---|---|---|---|
| Krypgrunder 2 st | | | X | | Krypgrunden är en riskkonstruktion. Det noterades brister/skador, se bilaga för kontroll av konstruktion. |

Mikrobiell påväxt på marken i krypgrunden

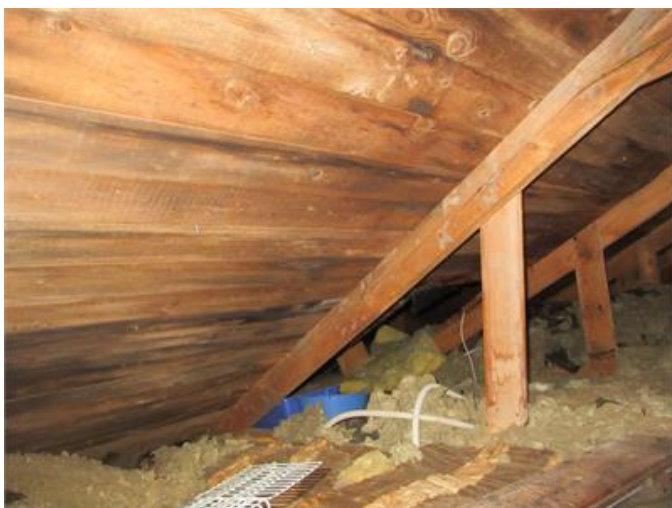
| Besiktningsresultat | | | | | |
|---|---|---|---|---|---|
| Vind 2st | | X | | | Mikrobiell missfärgning noterades på insida yttertaket. Besiktigade från vindsluckorna från utsidan. Endast utrymmet direkt innanför luckorna är besiktigt. |

**Vind:** När det finns brister i tätningen mellan ett kallt och ett varmt utrymme finns det en risk att relativt varm och fuktig luft kommer ut från det varma utrymmet till det angränsande kalla utrymmet och träffar en kall yta och kondenserar. Missfärgning på yttertakskonstruktionen är en indikering på att inneluften har kommit ut i vinden så att ett gynnsamt klimat för en mikrobiell tillväxt har uppstått. Det kan vara en indikering på att ventilationen inomhus är undermålig. För detta fortgå finns det en risk att man kan få skador på konstruktioner som i en förlängning påverkar byggnaden och inomhusmiljön negativt.

Mikrobiell missfärgning på vinden

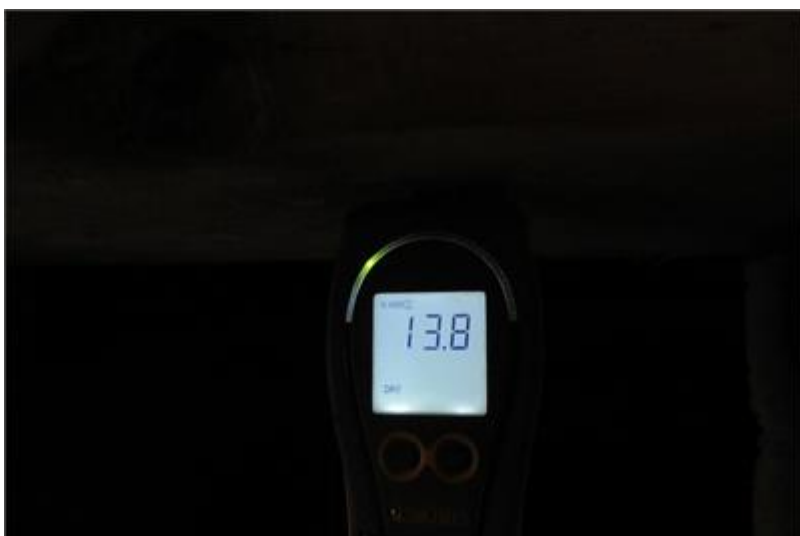
| Konstruktionsuppbyggnad | Brädor i undersida trossbotten, jord och berg på marken, finns även tryckimpregnerade brädor i trossbotten |

Det kritiska gränsvärdet för mikrobiell tillväxt i trä brukar anges till ca 17% fuktkvot (FK). Vid stickprovsvis fuktkvotsmätning uppmättes ca 14-16 % i undersida trossbotten. Det noterades mikrobiell påväxt på brädorna samt på marken. Det noterades även att det var fuktigt på marken. Risken med tryckimpregnering är att det kan avge en kemisk lukt. Det finns en liten del av grunden som inte är besiktigad då det inte går att komma in i utrymmet.

Huvudbyggnaden är delvis uppförd över krypgrundsutrymme. Utifrån erfarenhet betraktas krypgrunder som riskkonstruktioner. På grund av förhöjd fuktstatus- dels orsakad av fuktvandring från marken och dels orsakad av uteluft som släpps in i grunden främst under den varma tiden av året – kan följdskador med negativ inverkan på såväl byggnaden som inomhusmiljön uppstå i utrymmet och angränsande konstruktioner (t.ex. överliggande bjälklag och uppreglad golvkonstruktion). En fortsatt teknisk undersökning rekommenderas för att utreda orsak och omfattning till skadorna i krypgrunden. Den obesiktigade delen bör göras besiktningsbar.

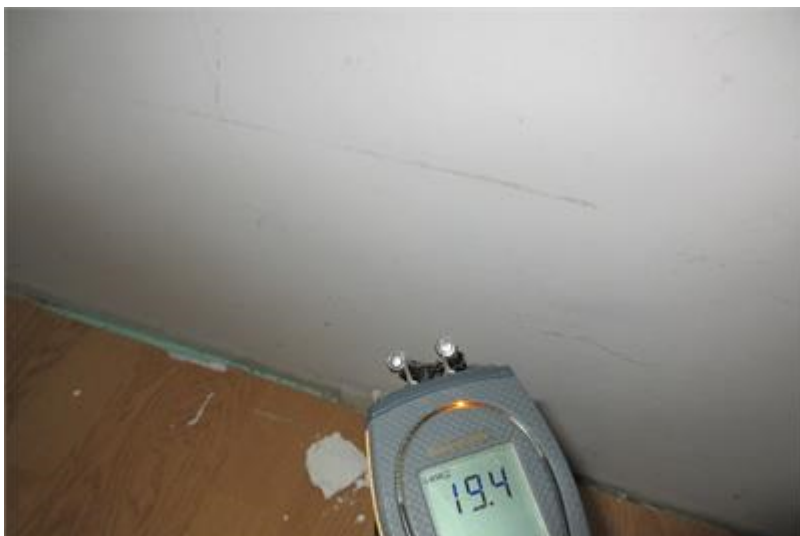
| Konstruktionsuppbyggnad | Betongplatta, uppreglad golvkonstruktion |

Det kritiska gränsvärdet för mikrobiell tillväxt i trä brukar anges till ca 17 % fuktkvot (FK). Vid stickprovsviss fuktkvotmätning uppmättes ca 19 % i golvregeln. Det utvändiga fuktskyddet är också äldre. Det kan inte uteslutas att brister föreligger alternativt kommer att uppstå i det utvändiga fuktskyddet vilket medför att källarens utvändiga fuktskydd måste åtgärdas.

En äldre källare av detta slag utsätts i regel mer eller mindre för permanent fuktpåverkan från angränsande mark. Utifrån erfarenhet är det känt att konstruktioner och beläggningar/beklädnader med organiska material mot golv- och väggytor bör undvikas, då fuktpåverkan och mikrobiell tillväxt (mögel/bakterier) och rötskador kan uppstå i sådana. Täta skikt (plastmattor mm) bör undvikas mot golv- och väggytor för att minska risken för fuktspridning i väggar och förtvålning av fästmassor etc. För att utreda orsak och omfattning till det högt uppmätta fuktvärdet rekommenderas en fortsatt teknisk undersökning.
