Bogryd 1:73

Vinkelvägen 4

Uppdragsnummer	B4978
Besiktningsdatum	2025-03-17
Besiktningföretag	OBM Besiktning Väst AB
Besiktningförrättare	Magnus Henriksson
Närvarande	Fastighetsägaren och mäklaren
Giltig till och med	2026-03-17

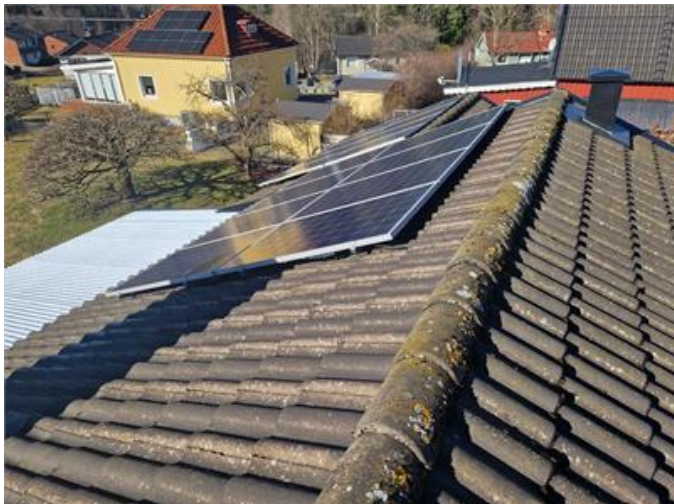
Vy på yttertak

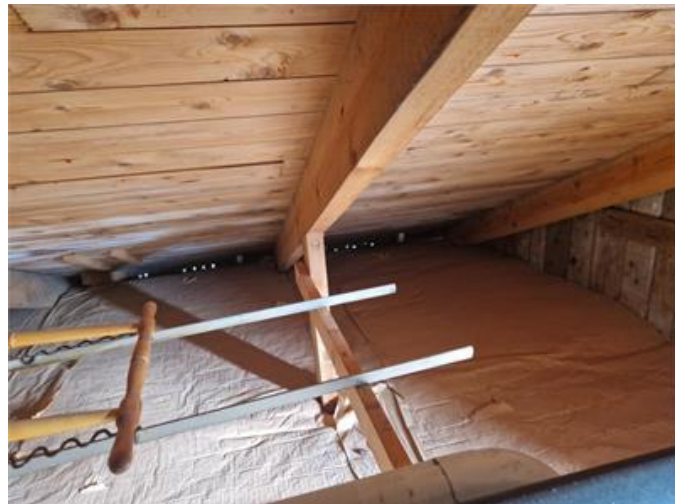
Vind: Det noterades fukt/mikrobiell påväxt på underlagstaket, det rekommenderas en fortsatt teknisk utredning för att kontrollera orsaken till och omfattningen av detta.

Vy på underlagstak
