**Fastighetsuppgifter**

Borås Bogryd 1:104

**Besiktningsuppgifter**

| Uppdragsnummer | B4976 |

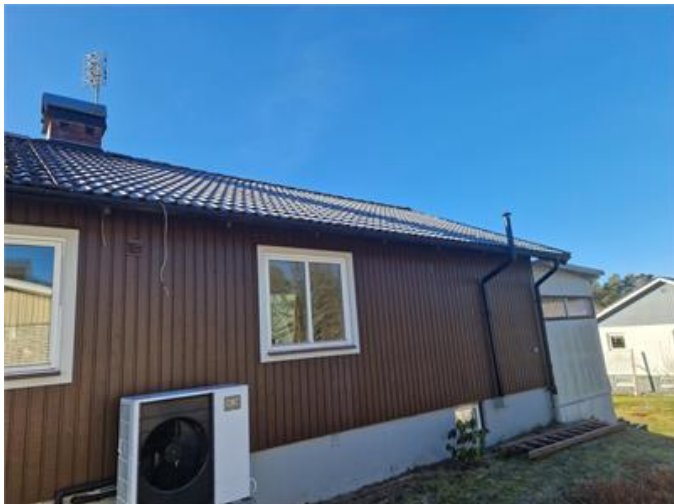
| Besiktningsresultat | | | | | |
|---|---|---|---|---|---|
| Tak | | | | x | Äldre yttertak med takpannor och mosspåväxt, se kommentar/riskanalys<br>Frost/isbelagt vid besiktningen och kontroll utfört från mark |

**Tak:** Då taktäckningen är av äldre standard har det ett minskat motstånd mot vatteninträngning. Detta i sin tur kan leda till fuktskador på takkonstruktionen vilket kan påverka byggnaden och dess inomhusklimat negativt.

Mossan binder fukt, detta kan påverka taket negativt. Om det finns mossa på taket en längre tid kan det inte uteslutas att det kommer uppstå skador på taket, vilket i sin tur påverkar underliggande material och orsakar skador som påverkar byggnaden negativt.

Vy på yttertak med frost/isbeläggning

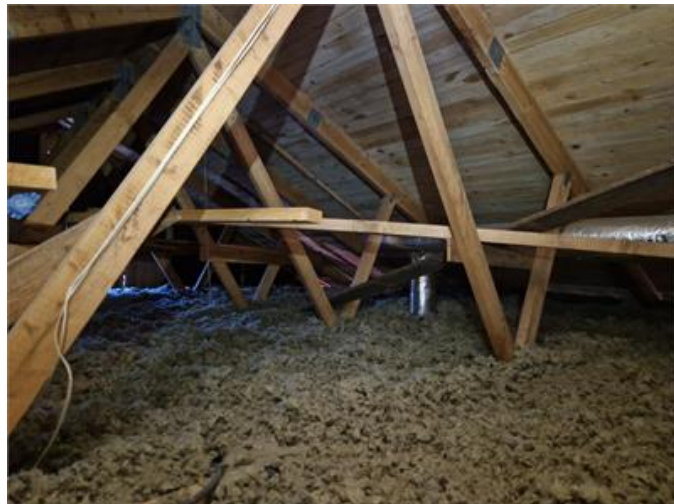
| Besiktningsresultat | | | | | |
|---|---|---|---|---|---|
| Vind | | x | | | Fukt och mikrobiell påväxt noterades på underlagstak. Se kommentar/riskanalys.<br>Utrymmet saknar säker landgång och kontroll utfört från vindsluckan. |

**Vind:** Det noterades fukt/mikrobiell påväxt på underlagstaket, det rekommenderas att detta hålls under uppsikt så inga förändringar sker. Förebyggande åtgärder är utfört med mekanisk frånluft i bostaden.

När det finns brister i tätningen mellan ett kallt och ett varmt utrymme finns det en risk att relativt varm och fuktig luft kommer ut från det varma utrymmet till det angränsande kalla utrymmet och träffar en kall yta och kondenserar. Missfärgning på yttertakskonstruktionen är en indikering på att inneluften har kommit ut i vinden så att ett gynnsamt klimat för en mikrobiell tillväxt har uppstått. Det kan vara en indikering på att ventilationen inomhus är undermålig. Får detta fortgå finns det en risk att man kan få skador på konstruktioner som i en förlängning påverkar byggnaden och inomhusmiljön negativt. Ingen kontroll utförd på bjälklaget, isolering och dess konstruktionsuppbyggnad.

Vy på underlagstak

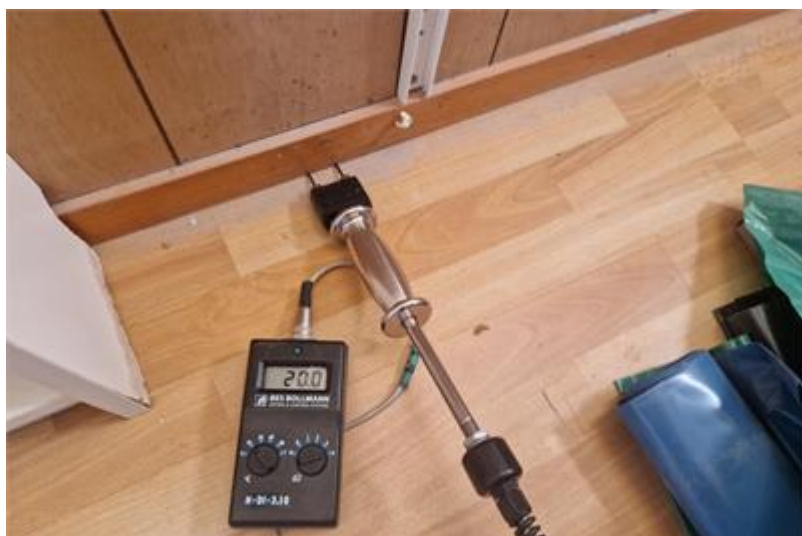
| Besiktningsresultat | | | | | |
|---|---|---|---|---|---|
| Allmänt | | | x | | Äldre uppbyggd källare med påsadlade träkonstruktioner och fuktgenomslag, se bilaga 1 |

Vid besiktningen utförs stickprovsmässiga fuktmätningar i källaren. Fuktkvoten visade på 17-20% och gränsvärdet för mikrobiell påväxt ligger på 17%.

Vidare noterades fuktgenomslag på grundmuren.

Det rekommenderas en fortsatt teknisk utredning för att kontrollera orsaken till och omfattningen av detta,
