# Besiktningsprotokoll

Anticimex Försäkringsbesiktning i samarbete med Fastighetsbyrån

| Fastighetsadress:<br>Tomatvägen 24 | |

| Besiktningsdatum:<br>2025-03-17 | Protokollnummer:<br>68913391 |

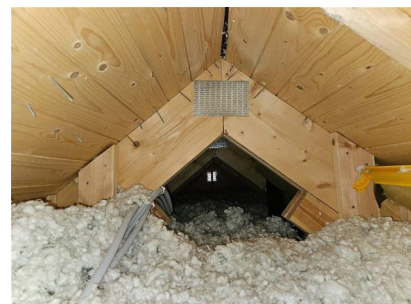
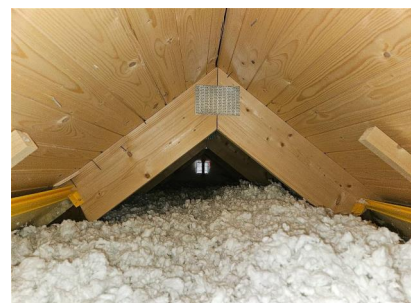
### Utvändigt / Vind

Vindsutrymmet saknar landgångar samt anses för litet för inspektion.

Hela vindsutrymmet kunde inte besiktas eftersom detta inte är möjligt. Besiktning utförd från vindsluckan utan några noterade brister.

Vid kontroll av vinden från luckan uppmättes fuktvärden under kritisk fuktnivå för mikrobiell tillväxt på underlagstaket.

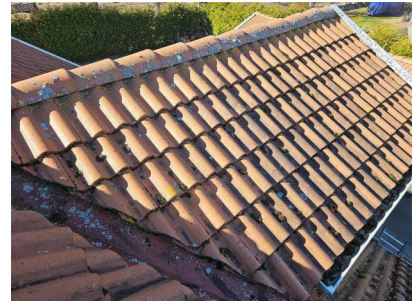
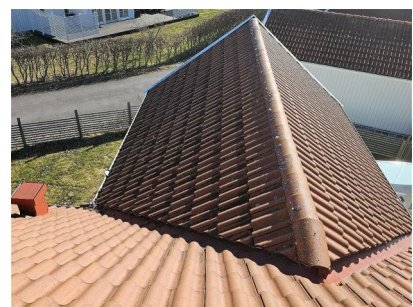
### Utvändigt / Tak

Mindre mosspåväxt finns på takpannor. Detta gäller främst skuggsidor av taket.

För att öka livslängden på taket rekommenderas att mossan tas bort från takpannorna.

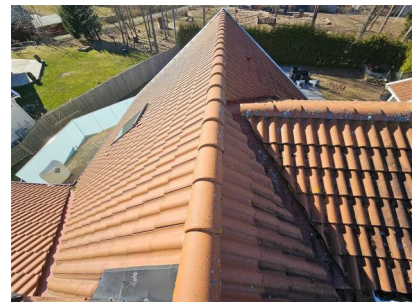
Tak besiktigad från mark och takstege pga takhöjd (vilket kräver sele), inga övriga synliga brister fanns att notera.

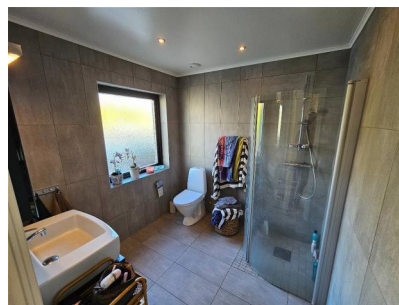
### Entréplan / Dusch/Toalett

Normala fuktvärden indikerades mot klinker/kakel.

En viss fukt tränger alltid in bakom kakel/klinker via fogarna, detta är helt normalt och innebär inte att tätskiktet/ våtrumsisoleringen under kaklet/klinkern är bristfälligt eller ur funktion.

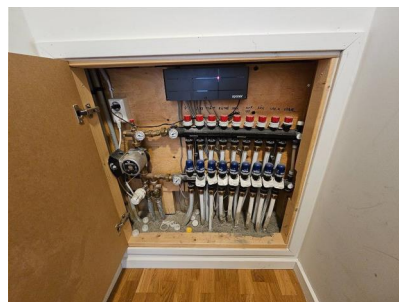
### Entréplan / Kapprum

Rörslits för golvvärme placerad i utrymme utan daglig uppsikt för att kunna upptäcka ett eventuellt läckage.

En rörslits ska ha en vattentät botten och vara försedd med skvallerrör ut mot daglig uppsyn(monterad lucka för utrymmet idag). När det saknas ökar risken för att ett läckage inte upptäcks i tid. Det kan leda till fuktskador i omkringliggande konstruktioner.

Ett fuktlarm kan även monteras i utrymmet för att kunna upptäcka ett eventuellt läckage i tid.

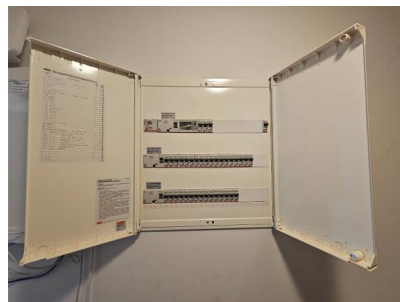
El-centralen har jordfelsbrytare samt gruppförteckning.

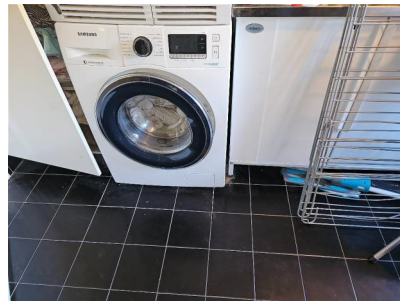
### Entréplan / Tvättstuga

Fuktindikering i utrymmet gav inga förhöjda fuktindikationer.

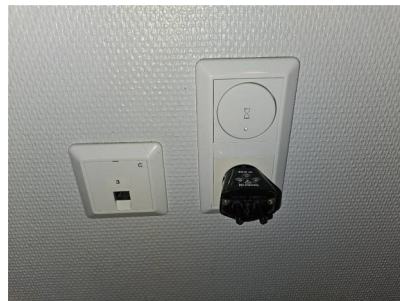
Vid stickprovskontroll av jordade eluttag noterades trasigt uttag med timer. Detta är vanligt förekommande att dessa slutar fungera över tid.

Kontakta en elektriker för kontroll och åtgärd om man vill kunna använda detta vägguttag.

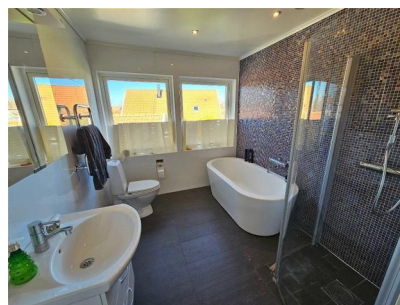
### Övre plan / Badrum/Wc

Normala fuktvärden indikerades mot klinker/kakel.

En viss fukt tränger alltid in bakom kakel/klinker via fogarna, detta är helt normalt och innebär inte att tätskiktet/ våtrumsisoleringen under kaklet/klinkern är bristfälligt eller ur funktion.

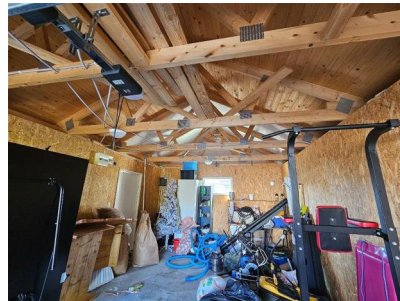
### Garage invändigt / Garage

Oisolerad vind/innertak.
