# Besiktningssprotokoll

Anticimex Försäkringsbesiktning i samarbete med Fastighetsbyrån

Fastighetsbeteckning: Isbrodden 9	
Fastighetsadress: Bygdegatan 406	
Postnummer: 583 31	Ort: Linköping

Besiktningdatum: 2025-03-17	Protokollnummer: 68910206
Temperatur: 2 °C	Väderlek: Sol
Tekniker: Viktor Andersson	
E-post: Viktor.Andersson@anticimex.se	
Kontor: Linköping	
Närvarande: Fastighetsägare

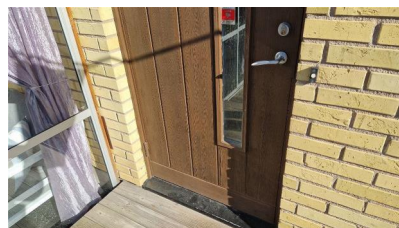
#### Utvändigt / Dörrar

Dörrar i behov av målning/underhåll.  
Tröskelbleck finns inte under dörr mot baksidan.

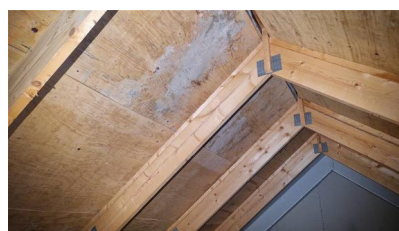
### Utvändigt / Vind

Underlagstaket består av träfiberskivor.

Eftersom underlagstaket består av träfiberskivor utan yttre täckning av papp under takbeklädnaden, finns risk vid ogynnsam väderlek att regnvatten/snö tränger in i skivskarvar med läckage på vindsutrymmet som följd. Med tiden kan även träfiberskivorna drabbas av fuktskador.

Mindre fuktrosor förekommer på träfiberskivor enligt förväntan.

Vid kontroll av vinden uppmättes fuktvärden under kritisk fuktnivå för mikrobiell tillväxt.

Fuktkvoten i takbjälkar uppmättes till 9 %.

Risk för mikrobiell påväxt föreligger om fuktkvoten överstiger 17%.

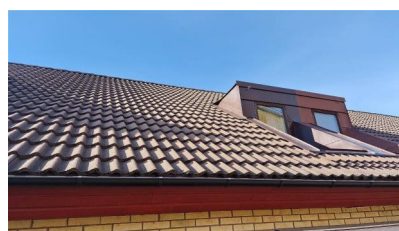
### Utvändigt / Tak

Yttertaket är äldre.

Takpannor och plåtdetaljer har enligt vår bedömning en begränsad livslängd. Eftersom husets taktäckning är äldre har det ett minskat motstånd mot vatteninträning. Detta i sin tur kan leda till fuktskador på träläkt och vidare ner i underliggande konstruktioner.

Taket har endast besiktigats från marknivå eftersom ingen takstege finns.

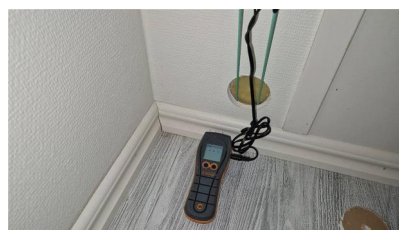
### Entréplan / Allmänt

Limmad plastmatta finns på betongplattan i duschrum och tvättstuga.

På grund av naturlig fuktpåverkan från mark riskerar plastmattan att släppa från underlaget. Mattan och limmet kan också avge en kemisk lukt som sprids till boendemiljön.

Flytande golvkonstruktion och eventuella väggsyllar riskerar att drabbas av fuktskador på grund av naturlig fuktpåverkan om fuktskyddet är bristfälligt utfört alternativt saknas. Fuktvandring kan ske från marken genom betongen till organiskt material genom så kallad kapillärsugning och diffusion, vilket kan leda till skador med lukt av mikrobiell karaktär. Om väggsyllarna är tryckimpregnerade kan även en kemisk lukt förekomma.

Vid kontroll av ytterväggssyll uppmättes fuktvärden under kritisk nivå för mikrobiell tillväxt.

Fuktkvoten uppmättes till 8 %.

Mätningen utfördes genom att jag borrade ett 73 mm doshål i yttervägg mot baksida från matplats. Därefter borrades 2 st 6mm hål ner i syllen för fuktmätning med stift.

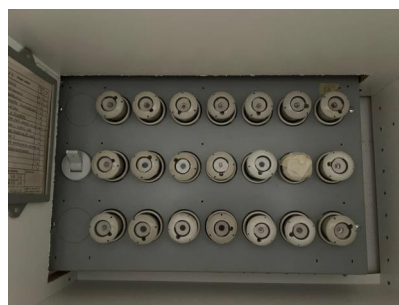
### Entréplan / Entréhall

Jordfelsbrytare finns ej.

Det finns inget krav att hus byggda före år 2000 ska ha jordfelsbrytare. Jordfelsbrytaren minskar dock risken för personskador och brand orsakade av elanläggningen.

Kontakta en elektriker för kontroll och åtgärd.

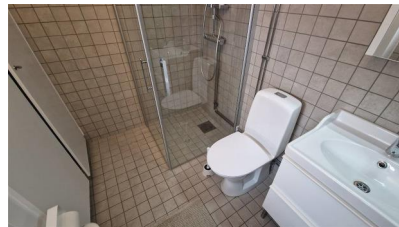
### Entréplan / Dusch/Toalett

Våtutrymmet har äldre tätskikt då kakel/klinker har lagts på befintlig plastmatta från byggåret.

Eftersom funktionen, som innebär att tätskiktet ska vara vattentätt, kan vara nedsatt finns en ökad risk att vatten tränger igenom ytskiktet/tätskiktet med vattenskador i omkringliggande konstruktioner som följd.

Golvbrunnen är också placerad för nära vägg.

Lokalt golvfall finns i plats för dusch, bristfälligt golvfall utanför dusch.

Normala fuktvärden indikerades mot klinker/kakel.

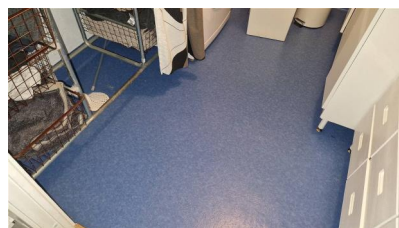
### Entréplan / Tvättstuga

Våtutrymmet har äldre yt-/tätskikt.

Eftersom funktionen, som innebär att ytskiktet/tätskiktet ska vara vattentätt, kan vara nedsatt finns en ökad risk att vatten tränger igenom ytskiktet/tätskiktet med vattenskador i omkringliggande konstruktioner som följd.

Glipa finns i botten mellan förhöjningsring och golvbrunnens säte. Då man inte följt monteringsanvisningen finns en något ökad risk för att fukt kan tränga in här.

Fuktindikering i utrymmet gav inga förhöjda fuktindikationer.

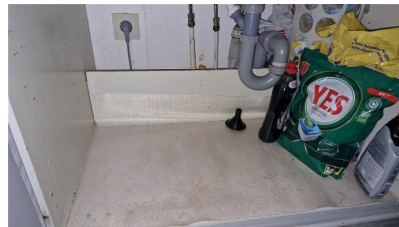
### Entréplan / Kök

Fuktskydd saknas i diskbänkskåp.

Utan fuktskydd är det svårt att upptäcka läckage från rörledningar. Vatten kan då tränga in i omkringliggande konstruktioner och orsaka fuktskador.

Avloppsslangen till diskmaskinen är inte förankrad enligt monteringsanvisning

För att upptäcka eventuella läckage, installera ett fuktskydd. Då det är svårt att få till en tät botten hela vägen in mot vägg rekommenderas ett vattenlarm som komplement under skåpet..

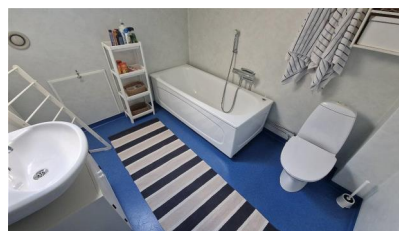
### Övre plan / Badrum/Wc

Våtutrymmet har äldre yt-/tätskikt.

Eftersom funktionen, som innebär att ytskiktet/tätskiktet ska vara vattentätt, kan vara nedsatt finns en ökad risk att vatten tränger igenom ytskiktet/tätskiktet med vattenskador i omkringliggande konstruktioner som följd.

Rörgenomföringar finns i golv vid toalett. Vid tiden för uppförandet av badrum var detta enligt gällande branschregler.

Fuktindikering i utrymmet gav inga förhöjda fuktindikationer.

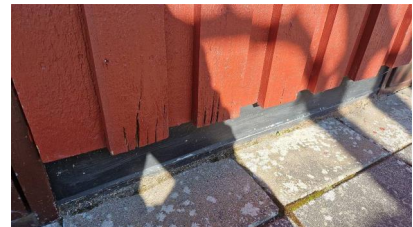
#### Utvändigt / Fasad

Övermålade rötskador finns på framsidan och långsidan.

Rekommenderas att byta skadade panelbrädor.

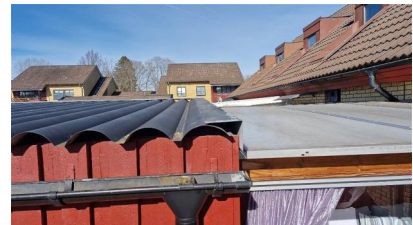
#### Utvändigt / Tak

Vindskiveplåt till höger täcker bristfälligt.

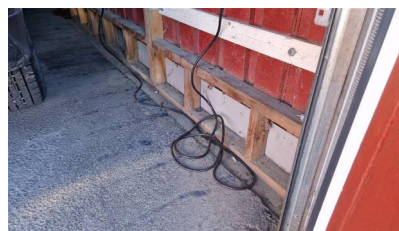
### Garage utvändigt / Garage invändigt

Väggreglar placerade under marknivå.

Risk finns för fukt- och rötskador på grund av naturlig fuktpåverkan.

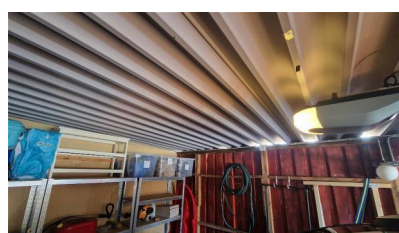
Underlagstak/kondensskydd saknas.

Golvbrunn finns inte.

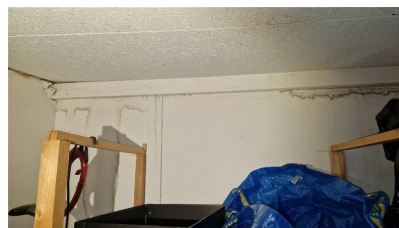
### Garage utvändigt / Förråd

Fuktrosor finns i bakre vägg mot granne.

Ingen förhöjd indikation av fukt vid besiktningstillfället.
