Besiktningssprotokoll

Fastighetsbeteckning: Ås-Gärde 1:19	
Fastighetsadress: Tängvägen 138	
Postnummer: 836 95	Ort: Ås

Besiktningdatum: 2025-03-17	Protokollnummer: 68900223
Temperatur: -1 °C	Väderlek: Mulet
Tekniker: Evelina von Sneidern	
E-post: evelina.von.sneidern@Anticimex.se	
Kontor: Sundsvall	
Närvarande: Ingen närvarande

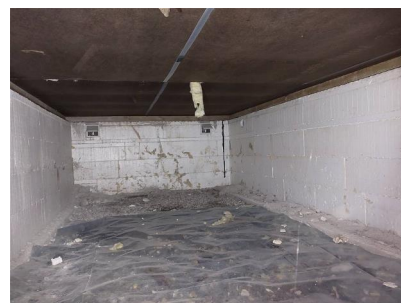
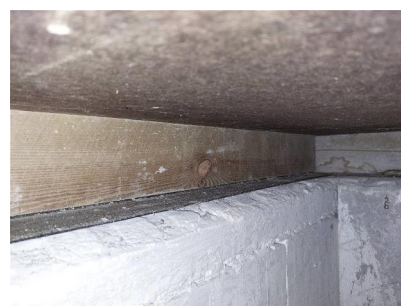
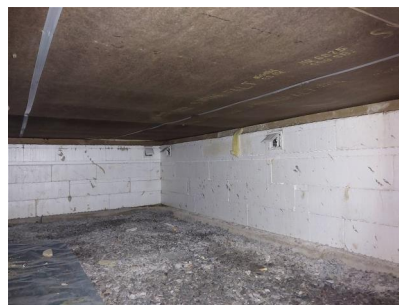
Utvändigt / Krypgrund

Vid kontroll av konstruktionen i krypgrund uppmättes fuktvärden under/precis i kritisk fuktnivå för mikrobiell tillväxt och normal lukt upplevdes.

Golvbjälklaget ovan den uteluftsventilerade krypgrunden riskerar att drabbas av fuktskador på grund av naturlig fuktpåverkan. Detta kan i sin tur leda till mikrobiella skador (angrepp av mikroorganismer) som kan leda till att mikrobiell lukt sprids till boendemiljön. Fuktkvoten uppmättes till mellan 14-17 % i syllen.

- Syllen är träskyddsbehandlad.
- Syllpapp finns under syllen.
- Plastfolie finns på delar av marken.

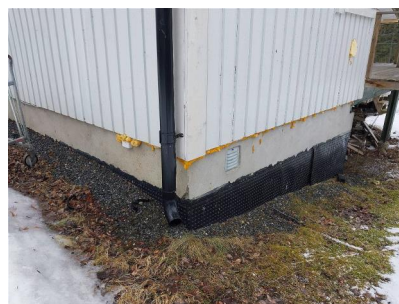
Utvändigt / Sockel

Utvändigt fuktskydd ligger oskyddat ovan mark.

Risk finns att det utvändiga fuktskyddet skadas och funktionen försämras.

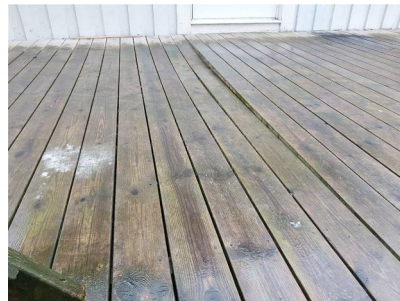
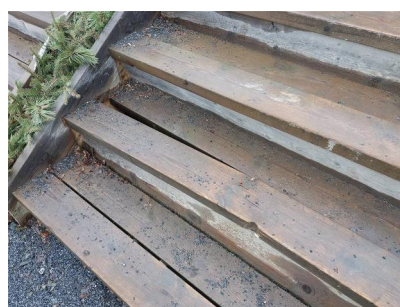
Utvändigt / Altan

Sättningar/svackor finns på altan.
Skada noterades på trappa.

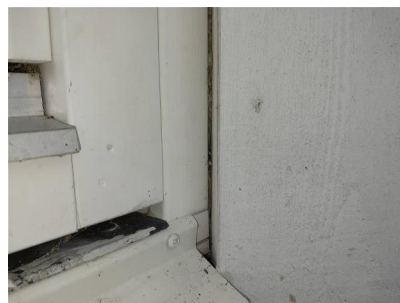
Utvändigt / Fönster

Mindre otätheter noterades mellan fönster och foder, även i ytterhörn vid underbleck.
Detta gäller fönster på burspråk.

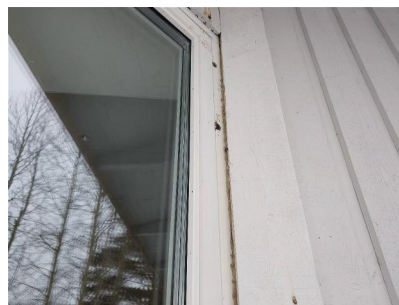
Isolerglas är äldre.

Befintliga fönster är äldre vilket betyder att tätningen mellan fönsterrutorna kan vara sämre. Detta kan leda till att missfärgning/imma kan uppstå mellan glasrutorna.

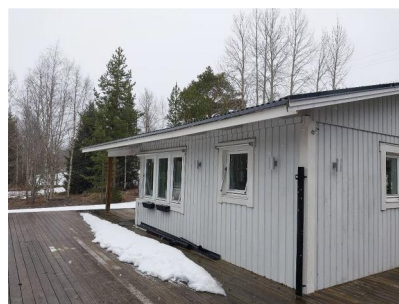
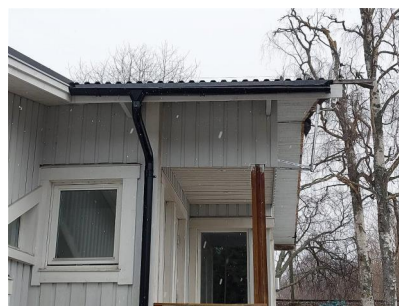
Utvändigt / Hängrännor / Stuprör

Grundläggningen består av kryppgrund som i stort ser fin ut. Dock uppmättes fuktvärden precis i risknivå på syllen mot framsida hus. Detta beror sannolikt på att hängrännor saknas vilket ökar fuktbelastningen mot denna del.

Hängränna saknas. Lutar fel.

När hängrännor saknas utsätts fasad och grund för ökad fuktbelastning, vilket i sin tur kan leda till fuktskador i bakomliggande konstruktioner.

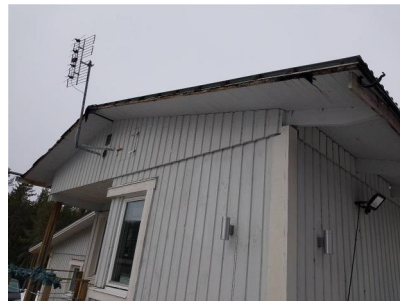
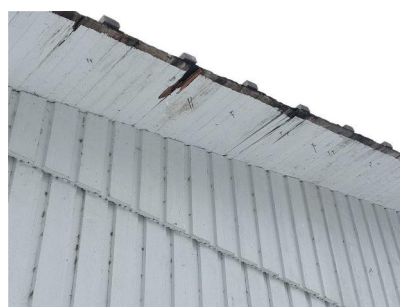
Utvändigt / Tak

Yttertaket har brister i utförandet. Plåtdetaljer och vindskivor är ej färdigställda vilket har medfört rötskador på takutskott. Kontakta takläggare för kontroll och åtgärdsförslag. I samband med detta bör hängrännor och stuprör monteras. Vinden är obesiktad på grund av att denna ej var tillgänglig för dagen. Jag rekommenderar en kompletterande besiktning när vinden gjorts åtkomlig.

-Taket är ej färdigställt med gavelpåtar/vindskivor. Rötskador noterades på takutskott.
-Ventilationshuv saknar slätplåt upp tillnock.

Yttertaket är besiktat med drönare och från marken.

Rekommenderar kontakt med takläggare för kontroll och åtgärdsförslag.

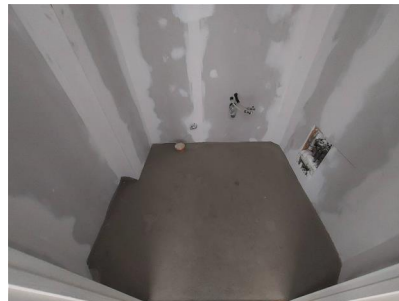
Entréplan / Toalett

Renovering pågår.

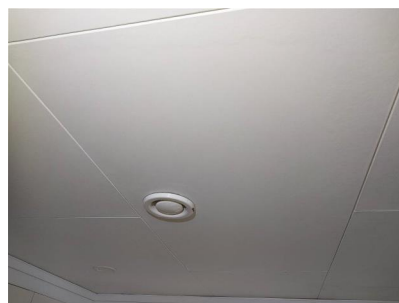
Entréplan / Kök

-Vid takbytet regnade det in ovan köket. Fläckar syns i innertak.

Taket har formförändringar/fuktfläckar.
Fuktindikerat utan anmärkning.
Se även upplysningar lämnade av fastighetsägare.

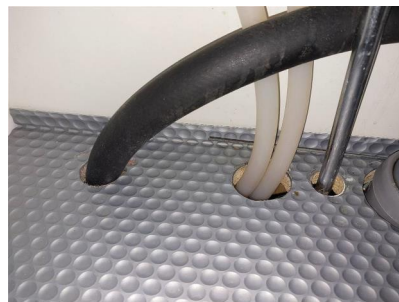
-Fuktskydd i diskbänkskåp har otätheter kring rörgenomföringar.
-Fuktskydd saknas under kyl/frys.
För att lättare upptäcka eventuella läckage, täta och montera fuktskydd.

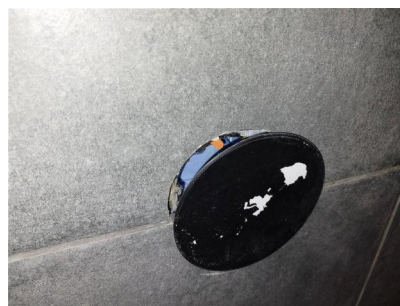
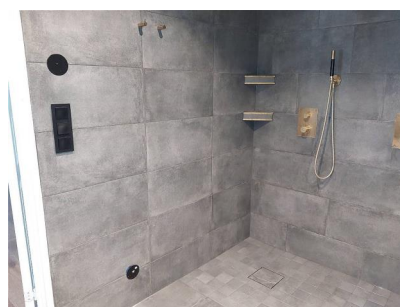
Entréplan / Badrum/Wc

Otäta kopplingsdosor finns nära duschzon.

Våtrum delas in i olika zoner. I duschzonen som har högst vattenbelastning måste elektriska apparater vara skyddade mot inträngning av vatten och damm för att undvika personsador.

Kontakta en elektriker för kontroll och åtgärd.

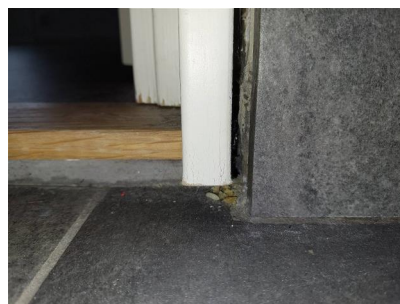
Mindre otätheter noterades bredvid tröskel.

Täta detta med lämplig våtrumsfog.

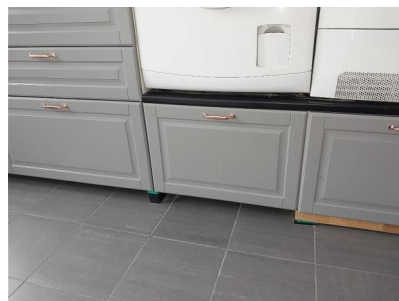
Entréplan / Tvättstuga

- ? Golvbrunnen är inte besiktningsbar.
För att kunna kontrollera och bedöma golvbrunnen måste den vara tillgänglig och rengjord.
Vi rekommenderar en kompletterande besiktning när golvbrunnen är tillgänglig och rengjord.

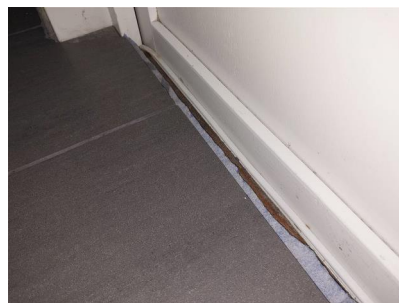
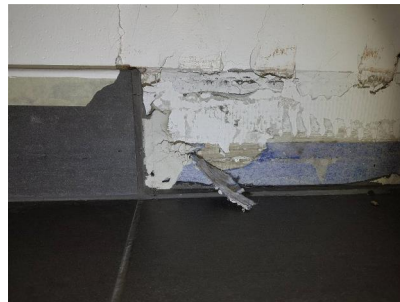
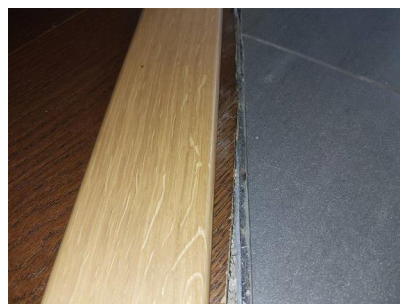
- ▲ -Tätskikt är inte uppvikt mot trösklar.
-Tätskikt har skada på uppvik mot vägg.
Detta medför att vatten vid ett eventuellt läckage kan tränga ner i omkringliggande konstruktioner med fuktskador som följd. Detta kan i sin tur leda till mikrobiella skador (angrepp av mikroorganismer).

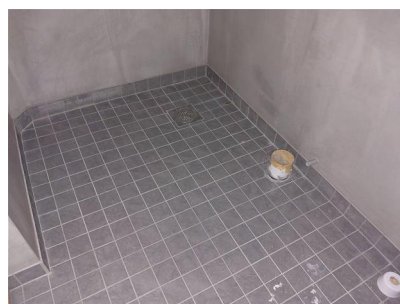
Entréplan / Dusch/Toalett

- ✓ Inget att notera.
Utrymmet är ej färdigställt.

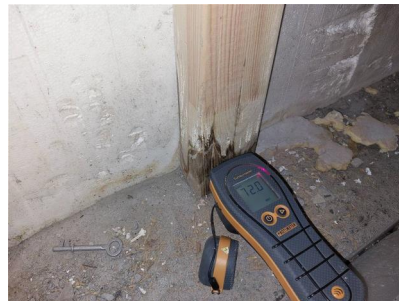
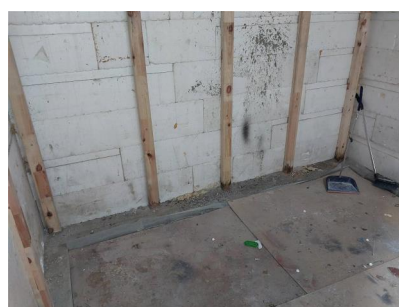
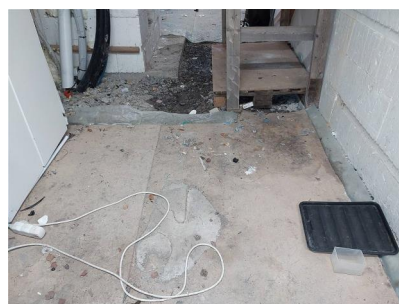
Källarplan / Allmänt

- Träreglar i kontakt med betongsula.
- Organiskt material (masonitskivor) ligger på marken.

Trädetaljer har via kapillärkraft blivit fuktiga vilket kan leda till mikrobiella skador.

Missfärgning noterades i tak.

Fuktindikerad utan anmärkning.

Rekommenderar att dessa delas avlägsnas.
