# Besiktningsprotokoll

Anticimex Försäkringsbesiktning i samarbete med Fastighetsbyrån

| Fastighetsadress:<br>Hammargränd 7 | |

| Besiktningsdatum:<br>2025-03-18 | Protokollnummer:<br>68896223 |

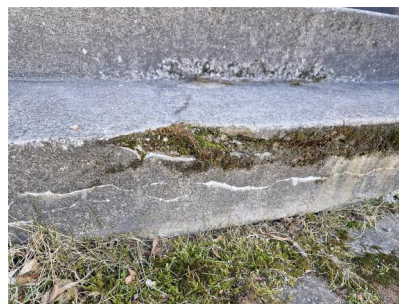
- Sprickor och synlig armering noterades på entrétrapp.

Kontakta putsare för kontroll och åtgärd.

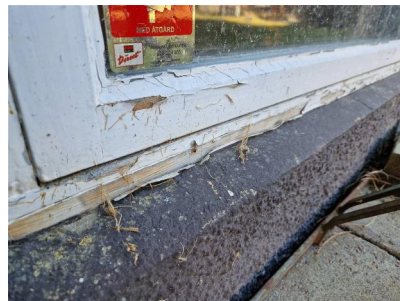
- Fönster är i behov av målning/underhåll lokalt.

Fönsterbågar och fönsterkarmar där målningsbehov finns riskerar att få fukt- och rötskador på grund av sämre vattenavvisande förmåga.

För att öka livslängden på fönster rekommenderas målning och underhåll.

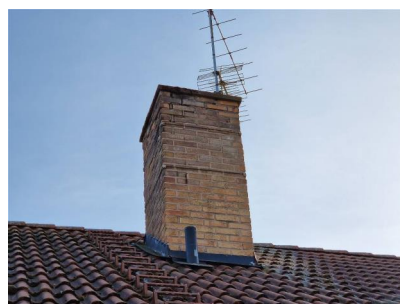
- Skorstenen saknar väderskydd.
- Fog saknas mellan skorstenens tegelstenar lokalt.

Väderskydd kan monteras för att skydda mot nederbörd som annars kan orsaka fuktskador och frostsprängning i skorstenen/ murstocken.

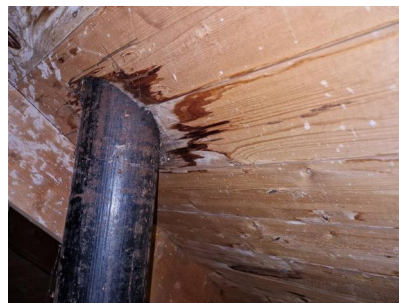
- Underlagstaket har äldre fuktfläckar.

Noterade fuktfläckar bedöms ha uppstått innan takomläggningen.

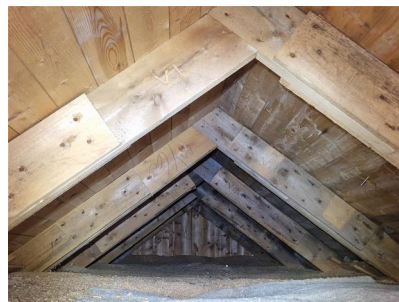
Vid kontroll av vinden uppmättes fuktvärden under kritisk fuktnivå för mikrobiell tillväxt och en normal lukt upplevdes. Fuktkvoten i underlagstak/takbjälkar uppmättes vid besiktningstillfället till ca 10 %. Detta värde varierar dock under året beroende på årstid och utomhusklimat.

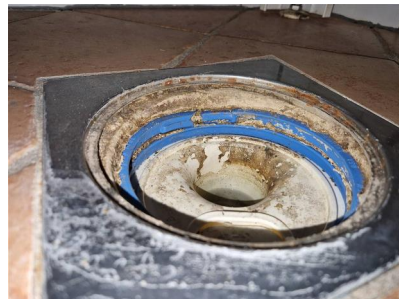
- Dubbla klämringar finns i golvbrunnen. (ej enligt monteringsanvisningar)

Felmonterad klämring i golvbrunn medför att vatten kan tränga ner i omkringliggande konstruktioner med fuktskador som följd. Detta kan i sin tur leda till mikrobiella skador (angrepp av mikroorganismer).

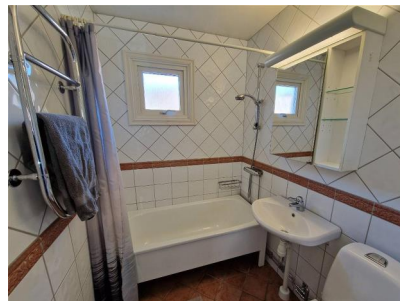
- Duschen är placerad nära ett fönster.

Duschens placering i våtutrymmet utgör en risk för fuktskador i fönster- och väggkonstruktionen.

För att minska risken för fuktskador på fönster och väggkonstruktion rekommenderas att man skyddar fönstret mot vattenbegjutning.

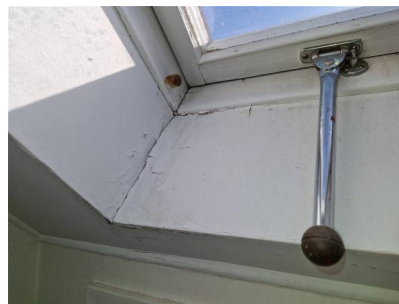
- Fuktfläckar noterades på takfönster
- Fuktindikering utan anmärkning vid besiktningstillfället.

Fuktfläckar kan bero på olika saker, och kan vara ett tecken på en tidigare eller en pågående fuktskada.

Vi rekommenderar en fördjupad undersökning för att bedöma orsaken till och omfattningen av detta.

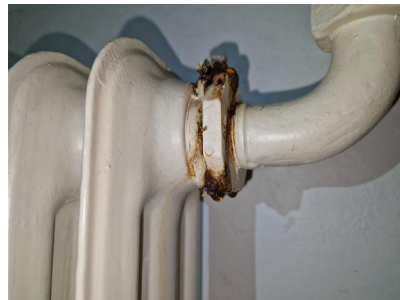
- Droppläckage och rost noterades på radiator.

Kontakta rörmokare för kontroll och åtgärd.

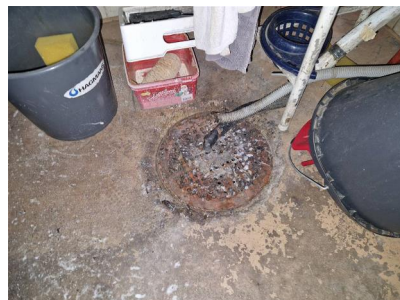
- Gjutjärnsbrunn finns i utrymmet.

Det finns risk att golvbrunnen rostar sönder.
