# Besiktningsprotokoll

Anticimex Försäkringsbesiktning i samarbete med Fastighetsbyrån

| Fastighetsadress:<br>Lohyllan 26 | |

| Besiktningsdatum:<br>2025-03-18 | Protokollnummer:<br>68891683 |

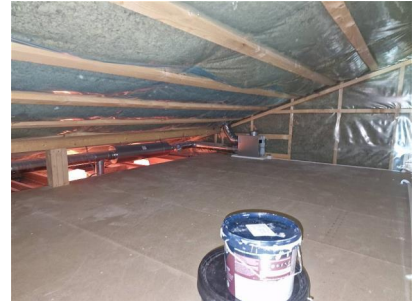
### Utvändigt / Vind

Sidovind/Varmvind finns  
Huset har ryggåstak

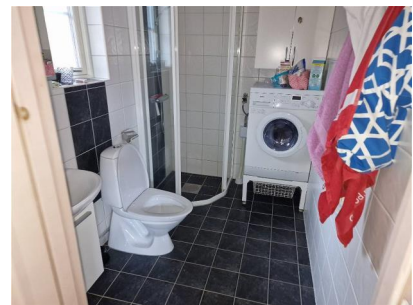
### Entréplan / Dusch/Toalett

Kakel och klinkers  
Inget att notera  
Fuktindikering i utrymmet gav inga förhöjda fuktindikationer.

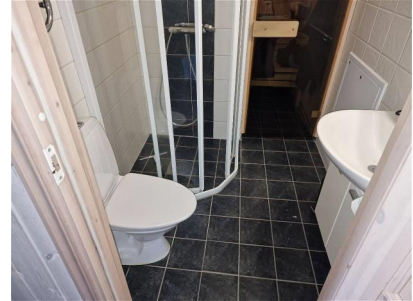
### Entréplan / Dusch/Toalett/Bastu

Kakel och klinkers  
Inget att notera  
Fuktindikering i utrymmet gav inga förhöjda fuktindikationer.

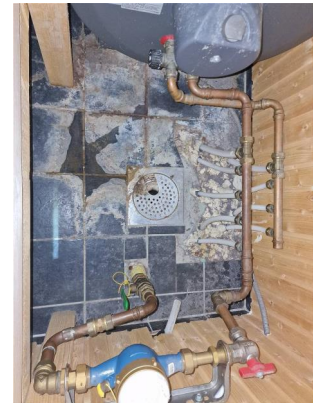
Varmvattenberedare placerad i bastu och rör förekommer genom golv.  
Golvbrunn finns i utrymmet.
