Vagnkarlen 16

Vattugatan 25A

**Besiktningssuppgifter**

| Besiktningsdatum | 2025-03-18 |

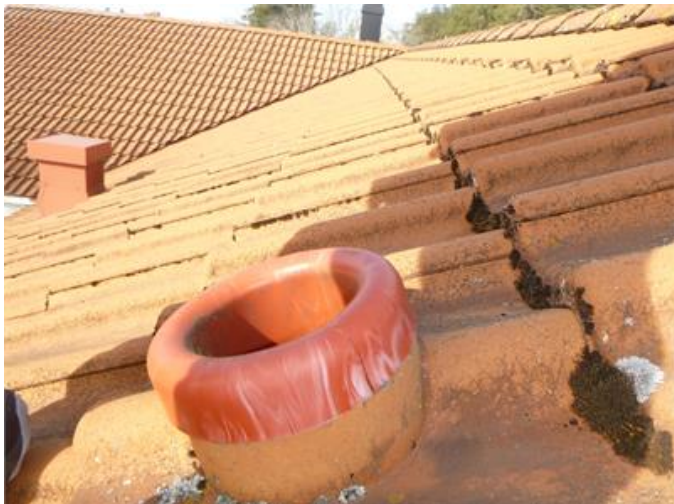
| Besiktningresultat | | | | | |
|---|---|---|---|---|---|
| Tak | | | X | | Trasiga pannor utmed rännalar Mossklädda pannor förekommer Avloppsluftningens plastkrans är spräckt Eftersatt underhåll på vindskivor Bristerna innebär att nederbörd kan tränga ner under pannorna |

Spricka i avloppsluftningens plast

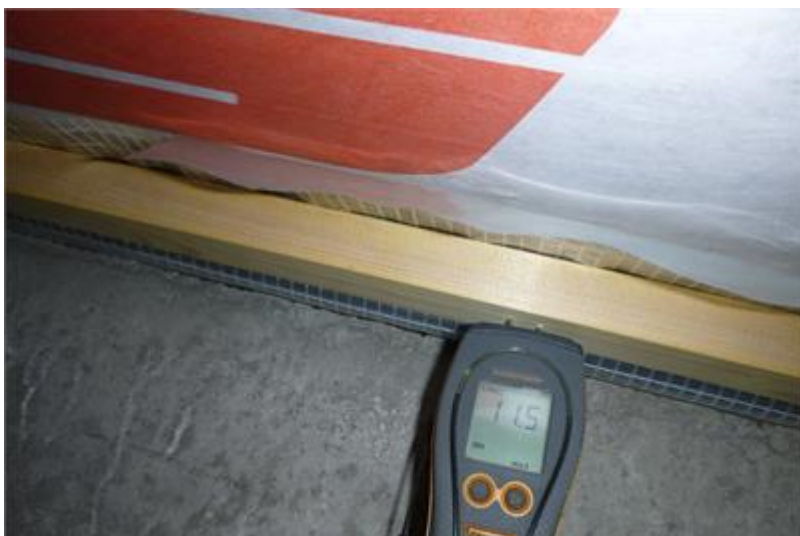
Grunden är isolerad och en avfuktare finns installerad. Avfuktaren är en enklare kondensavfuktare och bör hållas under uppsikt då den ej är avsedd för att avfukta en grund.

Vid stickprovskontroll mättes en Relativ fuktighet till 56% och en fuktkvot till 11,5%. Ingen avvikande lukt kunde förnimmas i utrymmet. Det noterades en del otätheter i grundmuren kring skarvar, kaminen och luckan.

I husets krypgrund finns en avfuktare installerad. Syftet med denna installation är att genom avfuktning hålla fuktigheten i grunden på en så låg nivå att ingen tillväxt av mikroorganismer är möjlig. För att detta skall fungera är det viktigt att installationen hålls under uppsikt så att fuktigheten inte stiger.
