# Besiktningsprotokoll

Anticimex Försäkringsbesiktning i samarbete med Fastighetsbyrån

| Fastighetsadress:<br>Ölmanäs Ringväg 409 | |

| Besiktningsdatum:<br>2025-03-14 | Protokollnummer:<br>68867042 |

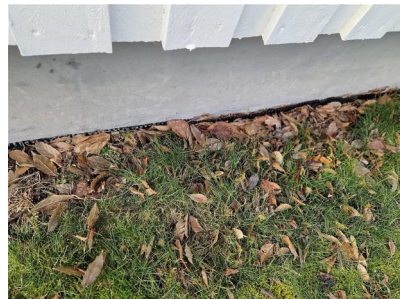
Marken lutar lokalt sista biten mot huset samt att kantlist saknas på utvändigt fuktskydd.

Detta innebär en ökad fuktbelastning mot grunden vilket i sin tur kan orsaka fuktskador i huset.

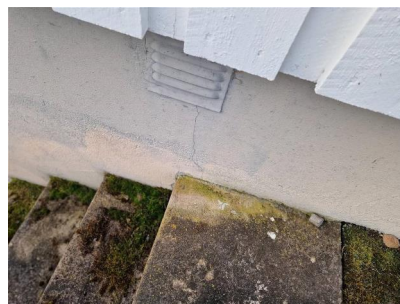
Sprickor finns lokalt i sockel samt att trapp till krypgrund har ett allmänt underhållsbehov på bl.a putssläpp.

Detta bedöms inte ha lett till bakomliggande skador.

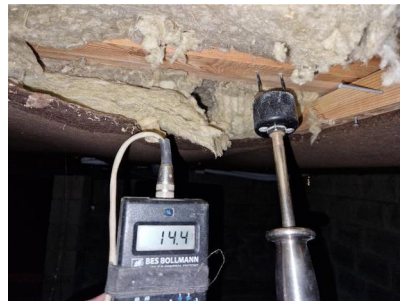
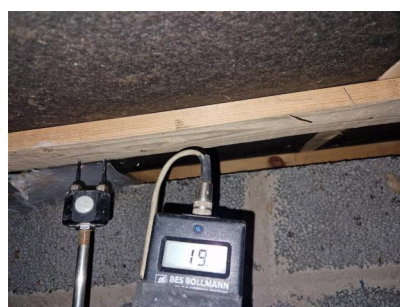
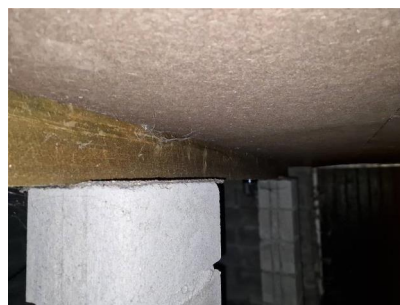
Vid kontroll av konstruktion uppmättes fuktkvotsvärden över gränsen för mikrobiell tillväxt.

Risk för mikrobiell tillväxt föreligger om den relativa fuktigheten (RF) i den omgivande luften är över 75% vilket i furuvirke motsvarar en fuktkvot (FK) på 17%.

Fuktkvoten uppmättes till mellan 14,4% och 19% i underkant träbjälklag. Under tvättstugan är blindbotten lokalt nedriven.

De uppmätta fuktkvotsvärdena i bjälklagets undersida indikerar att grunden delar av året är så fuktig att mikroorganismer utvecklas. För att undvika detta så måste grundens klimat bli torrare, detta kan exempelvis göras genom installation av en s.k sorptionsavfuktare vars uppgift är att hålla luftfuktigheten på en så låg nivå att en tillväxt av mikroorganismer ej är möjlig.

Vidare noteras att det förekommer rötskyddsbehandlat material i konstruktionen, vilket kan ge upphov till att avvikande lukter av kemisk karaktär kan spridas till boendemiljön.

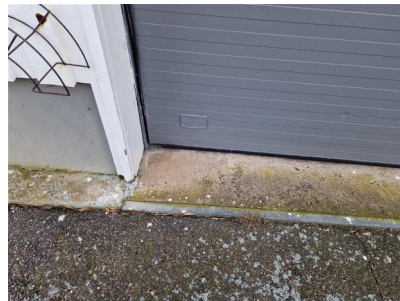
Lister på garageporten är trasiga. Åtgärd rekommenderas.

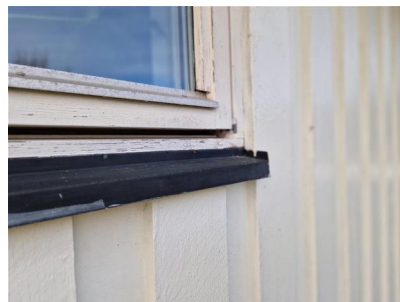
Fönster är i begynnande behov av målning/underhåll.

Fönster där målningsbehov finns riskerar att få fukt- och rötskador på grund av sämre vattenavvisande förmåga.  
För att öka livslängden på fönster rekommenderas målning och underhåll.

Vissa fönster är äldre vilket betyder att tätningen mellan fönsterrutorna kan vara sämre. Detta kan leda till att missfärgning/imma kan uppstå mellan glasrutorna.

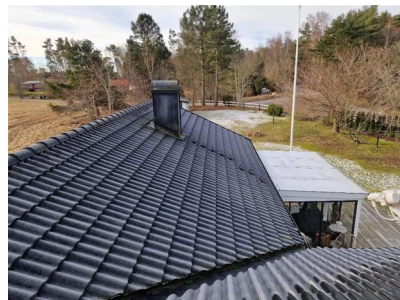
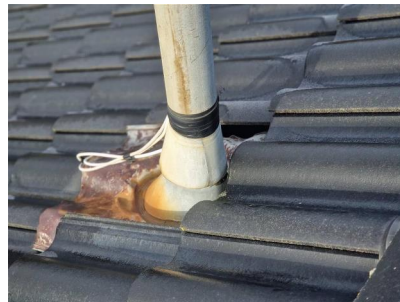
Äldre plåtdetaljer på yttertaket är inte utbytta i samband med takrenoveringen (ventilationshuv & tätning av rör för parabol).

Detta kan leda till fuktskador i bakomliggande konstruktioner.  
Kontakta en plåtslagare för kontroll och åtgärd.

Vidare noteras att betongpannor ej är spikade och en begynnande mosspåväxt finns.

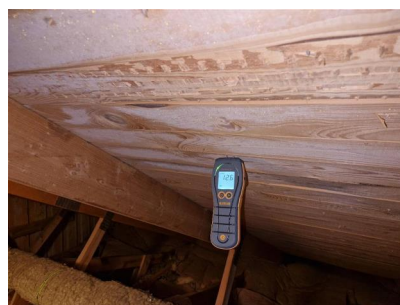
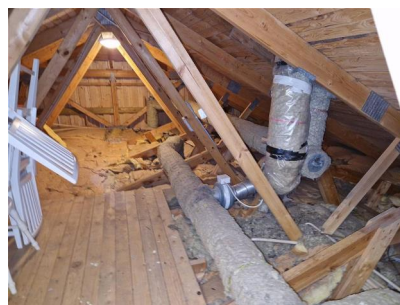
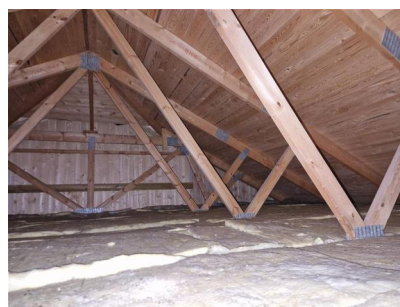
Mikrobiell påväxt finns på ubnderlagstaket främst ovan vindslucka..

Detta kan vara ett tecken på att vinden tillförs eller har tillförts fukt inifrån bostaden. Observera att besiktning av bostadens ventilationssystem inte har ingått i uppdraget.

Vid fuktmätning av vindens underlagstak bedöms denna påväxt inte vara aktiv varpå man kan tänka sig att den är äldre.

Risk för mikrobiell tillväxt föreligger om den relativa fuktigheten (RF) i den omgivande luften är över 75% vilket i furuvirke motsvarar en fuktkvot (FK) på 17%.

Fuktkvoten uppmättes till 12,6% i området ovan vindslucka med ingång från tvättstuga.

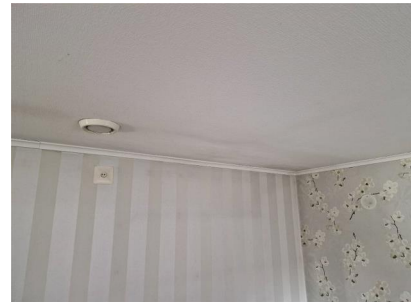
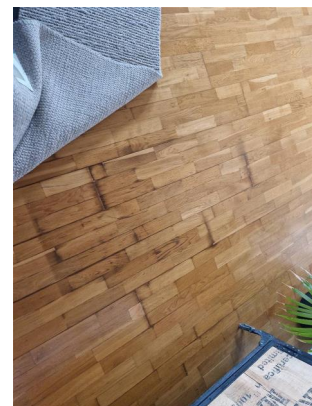
Nedsvärtning av vardagsrummets innertak finns lokalt mot ytterväggen. Orsaken är inte känt men ses som estetiskt. Vidare noteras en fläck i golvet. Denna fuktindiekerades utan avvikelse,

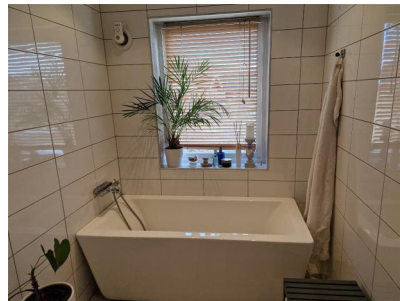
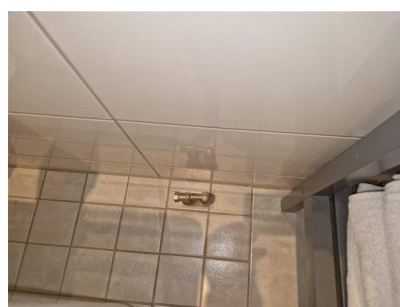
Tätskikt är felmonterat i golvbrunnar (sticker fram under klämring).

När tätskikt är felmonterat i golvbrunnen innebär det risk för fuktskador. Vatten kan tränga ner i omkringliggande konstruktioner med fuktrelaterade skador som följd.

Rör genomföring finns i golv.

Rör genomföringar i golvet medför en ökad risk för att vatten tränger ner i omkringliggande konstruktioner och orsakar fuktskador.

Fönstrets placering i våtutrymmet utgör en risk för fuktskador i fönster- och väggkonstruktionen.

Installation för golvvärmerör för badrum saknar vattentätbotten. När det saknas så ökar risken för att ett läckage inte upptäcks i tid. Det kan leda till fuktskador i omkringliggande konstruktioner. Det rekommenderas att fuktlarm installeras eller liknande åtgärd.

För att minska risken för fuktskador på fönster och väggkonstruktion rekommenderas att man skyddar fönstret mot vattenbegjutning.

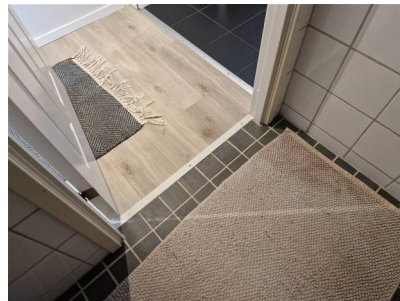
Tröskel saknas.

Avsaknaden av en tröskel medför risk att vatten tränger in i angränsande konstruktioner och rum vilket i sin tur kan leda till fuktrelaterade skador vid ett eventuellt läckage,

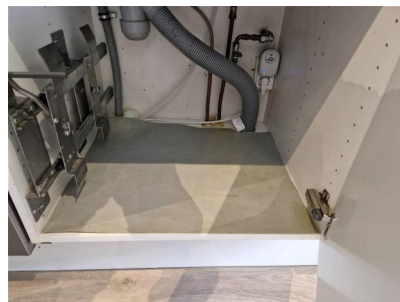
Fuktskydd saknas i diskbänksskåp.

Utan fuktskydd är det svårt att upptäcka läckage från rörledningar. Vatten kan då tränga in i omkringliggande konstruktioner och orsaka fuktskador.

För att upptäcka eventuella läckage, installera ett fuktskydd.

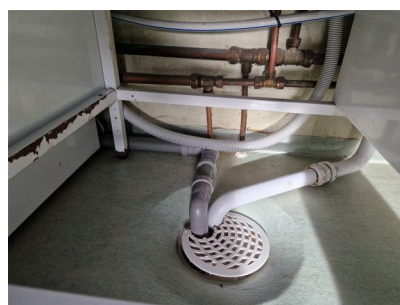
Våtutrymmet har äldre yt-/tätskikt med rörgenomföringar i golvet. Plastmattan har släppt lokalt vid golvbrunnen.

Eftersom funktionen, som innebär att ytskiktet/tätskiktet ska vara vattentätt, kan vara nedsatt finns en ökad risk att vatten tränger igenom ytskiktet/tätskiktet med vattenskador i omkringliggande konstruktioner som följd.

Golvfallet i utrymmet bedöms vara plant på delar utanför golvbrunnen.
