# Besiktningsprotokoll

Anticimex Försäkringsbesiktning i samarbete med Fastighetsbyrån

| Fastighetsadress:<br>Sveavägen 55 | |

| Besiktningsdatum:<br>2025-03-17 | Protokollnummer:<br>68904141 |

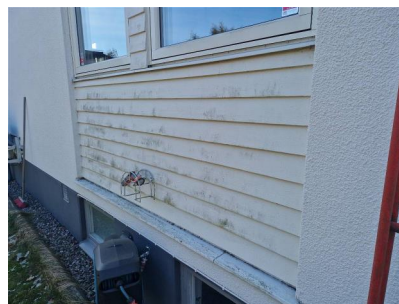
Fasadpanelen är i behov av målning/underhåll.

Fasadbeklädnad och träkonstruktioner där målningsbehov finns riskerar att få fukt- och rötskador på grund av sämre vattenavvisande förmåga. För att öka livslängden på fasadbeklädnaden rekommenderas målning och underhåll.

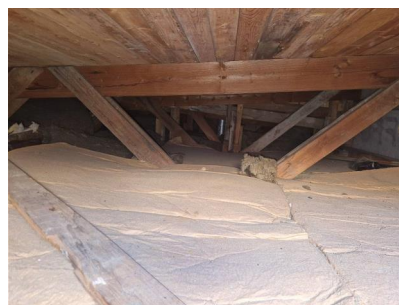
Vindsutrymmet saknar landgångar och bedöms delvis vara för låg för att krypa i.  
Delar av vinden har besiktats ifrån luckan.  
Fuktanvisningar förekommer lokalt, dessa bedöms vara äldre.  
I övrigt inget att notera.

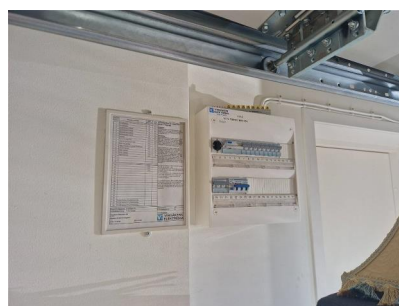
El-centralen har jordfelsbrytare.

Jordfelsbrytare finns installerad vid elcentralen.

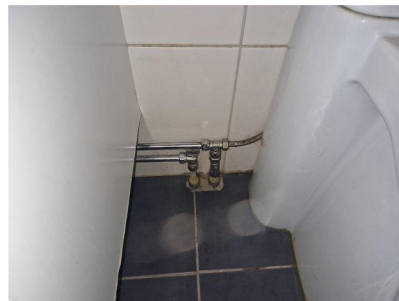
Rör genomföring finns i golv.  
- Avlopp till handfat för nära vägg.

Rör genomföringar i golvet medför en ökad risk för att vatten tränger ner i omkringliggande konstruktioner och orsakar fuktskador.

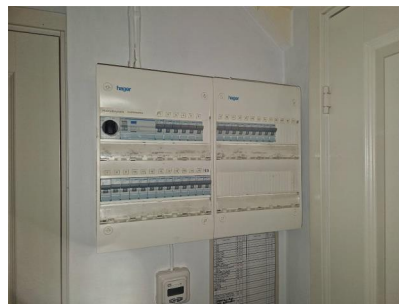
El-centralen har jordfelsbrytare.

Jordfelsbrytare finns installerad vid elcentralen.
