# Besiktningsprotokoll

Anticimex Överlåtelsebesiktning av småhus - nivå 1

| Lyckevägen 6 | |

| 2025-03-13 | 68901313 |

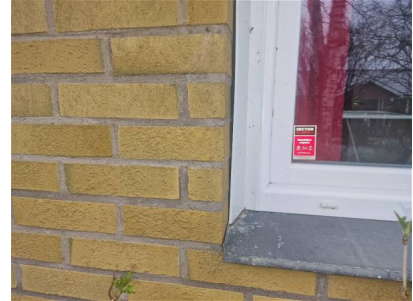
Otättheter noterades lokalt mellan plåtfattningar/fönsterbleck och tegelfasaden.

Bristerna medför att vatten kan tränga ner i bakomliggande konstruktioner med fuktrelaterade skador som möjlig följd.

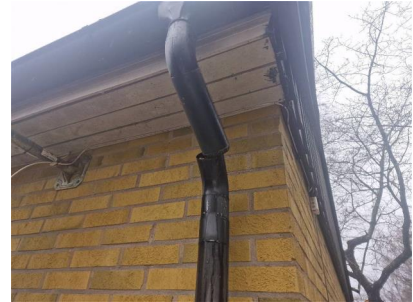
Stuprör åt nordost har lossnat i skarvar. Lövsilar finns inte till stuprör.

Bristen innebär en ökad risk för fuktskador på fasad och sockel. Avsaknad av lövsilar kan innebära att det blir stopp i dagvattenledningen.

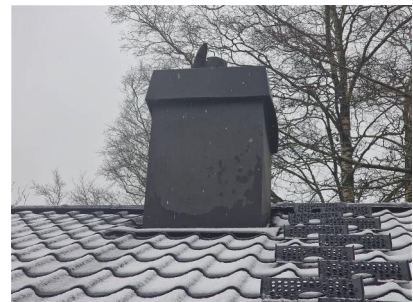
Profilplåten är monterad på det ursprungliga eternittaket. Takhuvarnas nedre plåtbeslag följer inte takplåtens profilering.

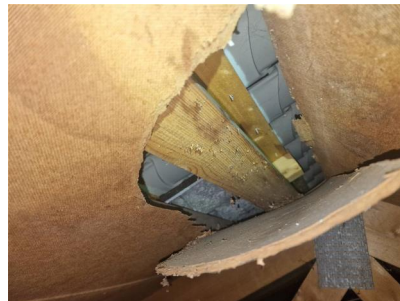
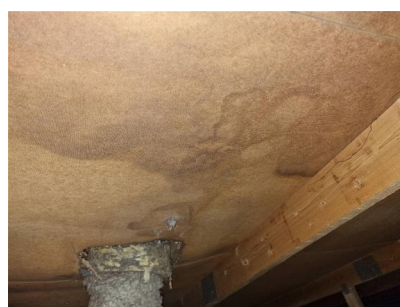
Missfärgningar och otätheter noterades lokalt på/i underlagstaket som består av masonite.

Missfärgningar finns även på/intill vindsluckan i gaveln åt sydväst.

Missfärgningar kan bero på olika saker, och kan vara ett tecken på ett tidigare eller pågående läckage. För att kontrollera orsaken till och omfattningen av de skador/brister som noterats rekommenderas att en fördjupad undersökning utförs.

Vid fuktindikering mot missfärgningarna noterades inga förhöjda fuktindikationer.

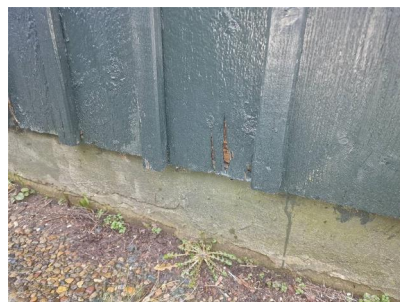
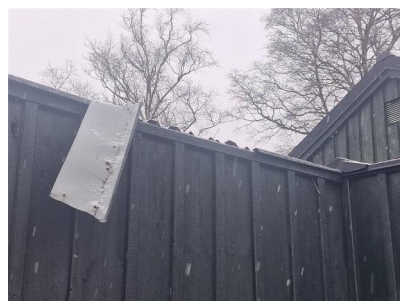
Rötskador noterades lokalt i träfasaden.

En bit av takets krönplåt har lossnat.

Taktäckningen av plåt är inte anpassad för den låga taklutningen.

Det rekommenderas att kontakt tas med fackman för kontroll av orsak och omfattning av de skador/brister som noterats samt bedömning av eventuella åtgärder.

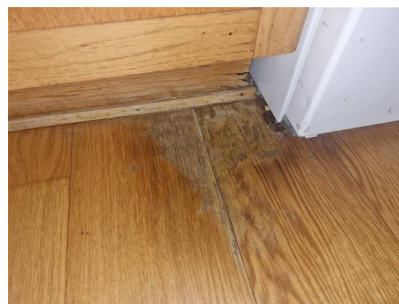
Missfärgningar noterades på golvet intill kyl/frys och deformationer på intilliggande sparksockel.

Se under punkt 1. "Insamling av upplysningar och handlingar".

Vid fuktindikering mot missfärgningarna noterades inga förhöjda fuktindikationer.

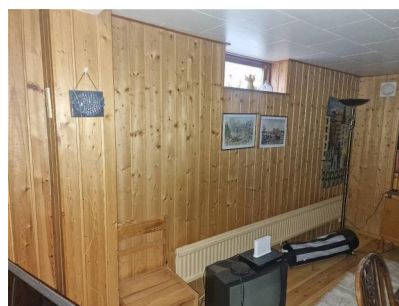
-I källaren finns vägg-/golvkonstruktioner av organiskt material samt täta ytskikt.

På grund av naturlig fuktpåverkan från marken riskerar dessa konstruktioner att drabbas av fuktrelaterade skador (angrepp av mikroorganismer) som i sin tur kan leda till att mikrobiell lukt sprids till boendemiljön.

-Utvändigt fuktskydd är äldre.

Eftersom källarens utvändiga fuktskydd (dagvattensystem, dräneringssystem samt källarytterväggarnas utvändiga fuktskydd) är äldre, så kan systemet ha nedsatt funktion. Detta ökar risken för invändiga fuktskador i källaren.

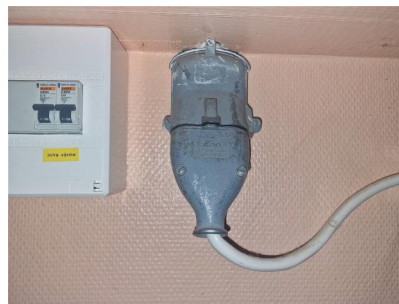
3-fasuttag i metall finns.

Denna typ av uttag tillverkas inte längre då de anses medföra en stor risk för personskada.

Kontakta en elektriker för kontroll och åtgärd.
