# Besiktningssprotokoll

Anticimex Överlåtelsebesiktning av småhus - nivå 2

Fastighetsbeteckning: Volymen 10	
Fastighetsägare: Dödsbo efter :Kurt Conny Göte Isaksson	
Fastighetsadress: Nanogatan 17	
Postnummer: 507 43	Ort: Borås

Besiktningdatum: 2025-02-26	Protokollnummer: 68868073
Temperatur: 5 °C	Väderlek: Mulet
Tekniker: Andreas Olla	
E-post: andreas.olla@anticimex.se	
Kontor: Borås	
Närvarande: Fastighetsägare

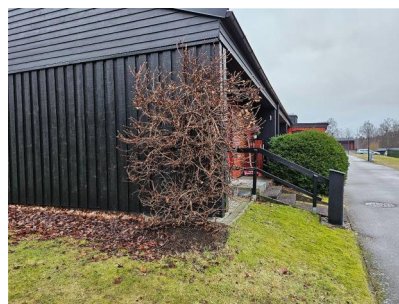
Det finns växter intill grunden och kondensvatten från luft/luftvärmepumpen leds inte bort från grunden.

Detta medför en ökad fuktbelastning för husets grundläggning vilket kan leda till fuktrelaterade skador på kringliggande konstruktioner. Växternas rötter kan även skada husets markledning och utvändiga fuktskydd.

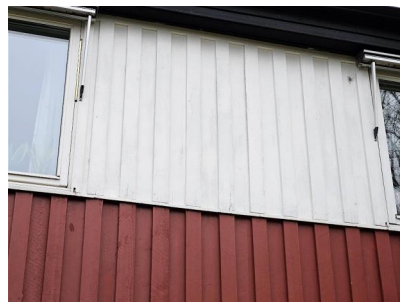
Vissa delar av fasaden är i behov av målning/underhåll.

Fasadbeklädnad och träkonstruktioner där målningsbehov finns riskerar att få fukt- och rötskador på grund av sämre vattenavvisande förmåga.

För att öka livslängden på fasadbeklädnaden rekommenderas målning och underhåll.

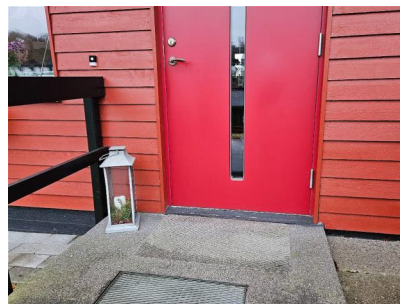
Entrédörren har inget tröskebleck och altandörren har begynnande underhållsbehov.

Även om tröskebleck saknas vid entrédörren bedöms risken för skador som ringa då dörren sitter skyddat under tak. För att undvika att torrsprickor & färgsläppen övergår till rötskador bör altandörren bättringsmålas.

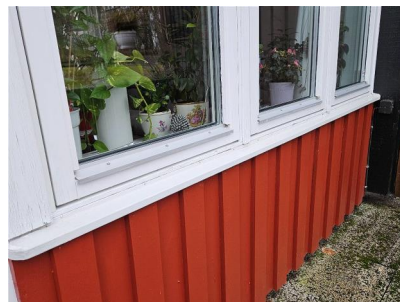
Vissa fönster är i behov av målning/underhåll.

Fönsterbågar och fönsterkarmar där målningsbehov finns riskerar att få fukt- och rötskador på grund av sämre vattenavvisande förmåga.

För att öka livslängden på fönster rekommenderas målning och underhåll.

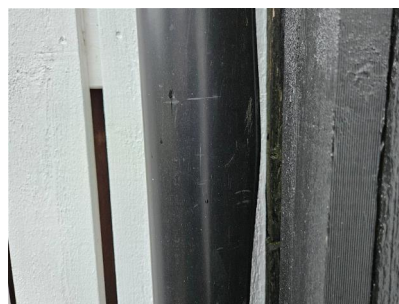
Stuprörens fals är vänd mot fasaden, varvid stupröret på baksidan har skadad fals.

För att lättare kunna se som röret blivit skadat efter vinterns påfrestningar samt för att undvika skador på fasad vid ett eventuellt läckage bör falsen vändas ut från fasaden samt att den skadade delen vid baksidans stuprör bör bytas ut.

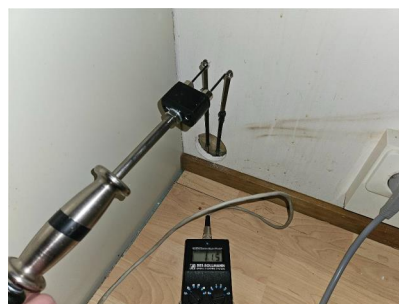
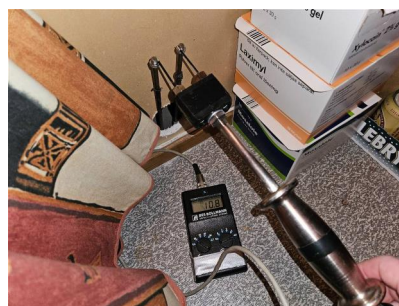
Vid kontroll och fuktmätning av ytterväggsyll utfördes en provhåltagning i vägg bakom spisen i köket samt att en motsvarande kontroll av innerväggsyllar utfördes i mellanvägg mot sovrum/tv-rum i trappförrådet.

Genom provhålet i köket noterades inga avvikande lukter samt att ytterväggsyllen ligger delvis under befintlig golvnivå utan att ha någon underliggande syll under sig. Fuktkvoten upp mättes upp till 11,5%, vilket är under gränsvärdet (17%) för mikrobiell tillväxt. Vid trappförrådets mellanvägg noterades heller inga avvikande lukter samt att mellanväggsyllen som är tryckimpregnerad ligger ingjuten och under golvnivån. Fuktkvoten uppgavs till 11,8%.

Vid fuktindikering mot den limmade plastmattan i tvättstugan uppgavs ovanligt låga fuktvärden sett till konstruktionen och byggåret, vilket talar för att plattan har försetts med någon typ av underliggande fuktskydd.

Då betongplattor från tiden då huset byggdes ofta konturerades med sämre eller utan fungerande fuktskydd, är det vanligt att ytskikt och väggkonstruktioner mot betongplattan blir drabbade av naturlig fuktvandring, vilket kan leda till skador med lukt av mikrobiell eller kemisk karaktär.

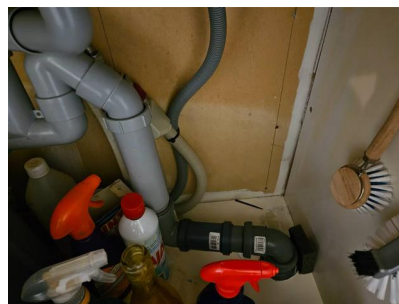
- ⚠ Det finns inget fuktskydd under kyl/frys eller i diskbänkskåpet.

Utan fuktskydd är det svårt att upptäcka läckage från rörledningar. Vatten kan då tränga in i omkringliggande konstruktioner och orsaka fuktskador.

För att upptäcka eventuella läckage, installera ett fuktskydd.

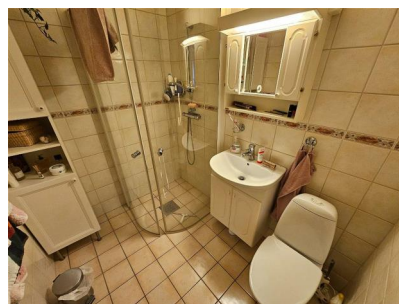
- ⚠ Ytrummet är av äldre standard där golvbrunnen som är rostangripen inte bytts ut i samband med den renovering som utförts av utrymmet. Vid fuktindikering noterades inga avvikelser.

Detta medför en ökad risk för att utrymmet tätskikt och golvbrunnanslutning inte håller tätt, vilket kan leda till fuktrelaterade skador.

För att minska risken för skador bör man överväga att installera en duschkabin samt säkerställa att golvbrunnens vattenlås rengörs regelbundet.

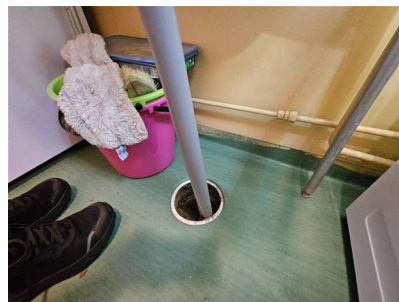
Utrymmet är av äldre standard där brunnen är rostangripen och golvmattan har börjat släppa från underlaget på vissa ställen. Vid fuktindikering noterades inga avvikelser.

Detta medför en ökad risk för fuktrelaterade skador vid eventuella läckage eller och golvet vattenbegjuts.

För att minska risken för skador fram till att utrymmet renoveras bör golvbrunnens vattenlås rengöras regelbundet för att undvika eventuella stopp.

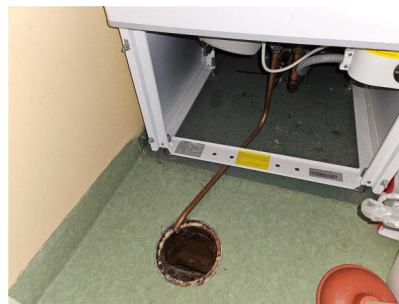
Utrymmet är av äldre standard där brunnen är rostangripen och det finns rörgenomföringar i golvet. Vid fuktindikering noterades inga avvikelser.

Detta medför en ökad risk för fuktrelaterade skador vid eventuella läckage eller och golvet vattenbegjuts.

Vid framtida renovering bör golvbrunnen bytas ut.

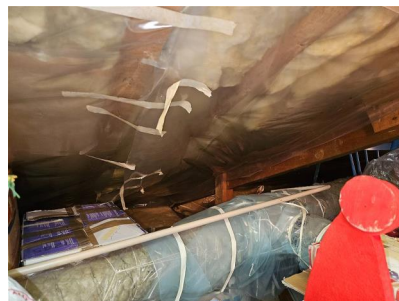
Vid den del av utrymmet som inte klätts med gipsskivor noterades otätheter i ångspärren.

Detta ökar risken för fuktrelaterade skador på underlagsteket genom s.k. konvektion.

Förslagsvis bör otätheter och lösa skarvar tätas med lämplig och åldersbeständig tejp.

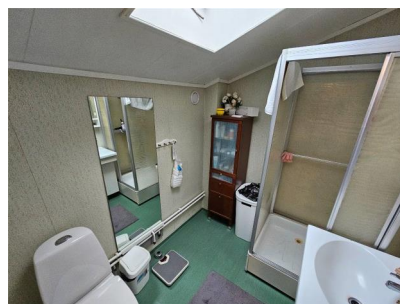
Utrymmet är äldre och bedöms ha upp nått sin tekniska livslängd i kombination av att golvbrunnen som är placerad i ett träbjälklag är rostangripen. Vid fuktindikering noterades dock inga avvikelser.

Kontakta en behörig våtrumsentreprenör för att renovera utrymmet. I samband med detta bör kringliggande konstruktioner kontrolleras efter eventuella följdskador.
