# Besiktningsprotokoll

Anticimex Försäkringsbesiktning i samarbete med Fastighetsbyrån

| Fastighetsbeteckning:<br>Julita-Ängtorp 1:31 | |

| Besiktningsdatum:<br>2025-02-26 | Protokollnummer:<br>68869243 |

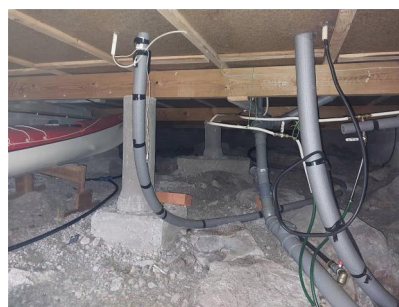
#### Utvändigt / Krypgrund

Vid kontroll av krypgrunden uppmättes fuktvärden över kritisk nivå för mikrobiell tillväxt och mikrobiell lukt upplevdes.

Uteluftsventilerade krypgrunder med bjälklag av organiskt material har ofta fuktskador på grund av naturlig fuktpåverkan. Lukten som känns i krypgrunden kan också spridas till boendemiljön.

Risk för mikrobiell tillväxt föreligger om den relativa fuktigheten (RF) i den omgivande luften är över 75 % vilket i furuvirke motsvarar en fuktkvot (FK) på 17 %. Fuktkvoten uppmättes till 18%.

Detta värde varierar dock under året beroende på årstid och utomhusklimat.

Krypgrund under våtrum (dusch) är ej besiktningsbar då lucka saknas till utrymmet.

Vi rekommenderar en fördjupad undersökning för att bedöma orsak och omfattning.

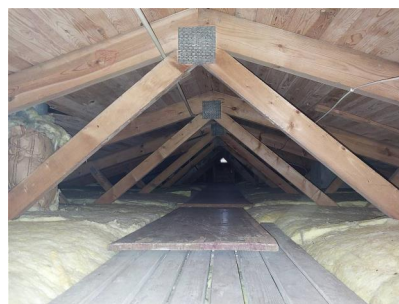
### Utvändigt / Vind

Vid kontroll av vinden uppmättes fuktvärden under kritisk fuktnivå för mikrobiell tillväxt och en normal lukt upplevdes.

Risk för mikrobiell tillväxt föreligger om den relativa fuktigheten (RF) i den omgivande luften är över 75 % vilket i furuvirke motsvarar en fuktkvot (FK) på 17 %. Fuktkvoten uppmättes till 16%.

Detta värde varierar dock under året beroende på årstid och utomhusklimat.

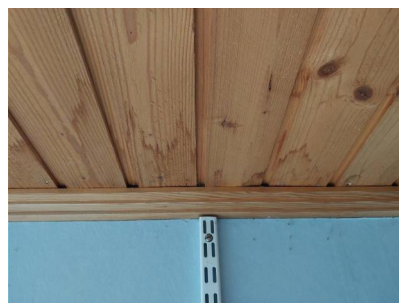
### Entréplan / Sovrum 1

Fuktfläckar förekommer lokalt på innertak.

Dessa bedöms vara äldre och inte lett till några följdskador.
