# Besiktningsprotokoll

Anticimex Försäkringsbesiktning i samarbete med Fastighetsbyrån

| Fastighetsadress:<br>Sjötorpsvägen 1 | |

| Besiktningsdatum:<br>2025-03-18 | Protokollnummer:<br>68899655 |

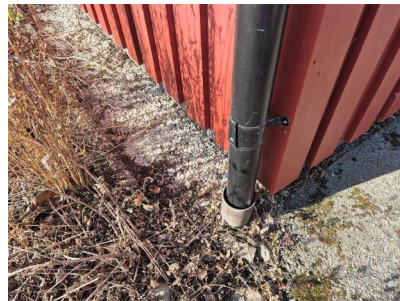
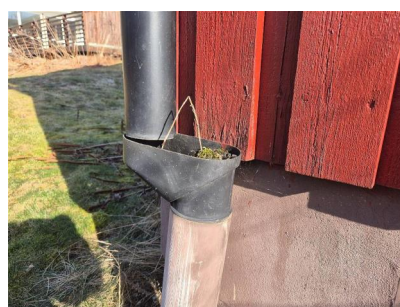
### Utvändigt / Hängrännor / Stuprör

Självremsande lövsilar finns ej (stuprör vid parkering saknar lövsil)

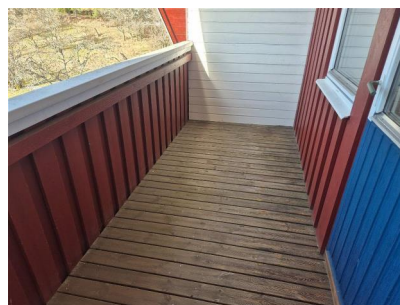
### Utvändigt / Balkong

Balkongdörrens handtag kärvar något.

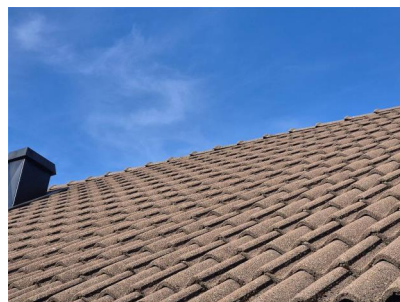
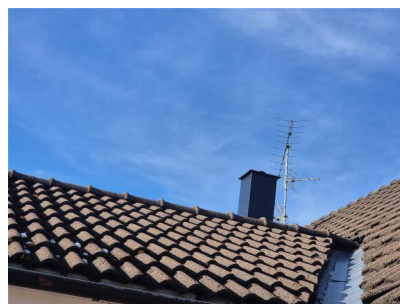
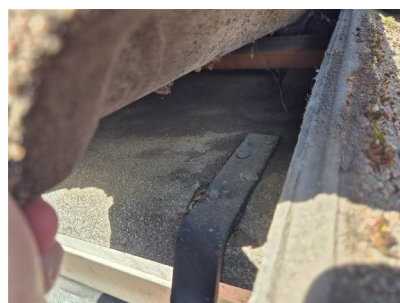
### Utvändigt / Tak

Yttertaket är äldre, fotplåtar finns ej och underlagspappen i takfot har lokala torrsprickor.

Takbeklädnad och underlagstak har enligt vår bedömning en begränsad livslängd. Eftersom husets taktäckning är äldre har det ett minskat motstånd mot vatteninträngning. Detta i sin tur kan leda till fuktskador på träläkt och vidare ner i underliggande konstruktioner.

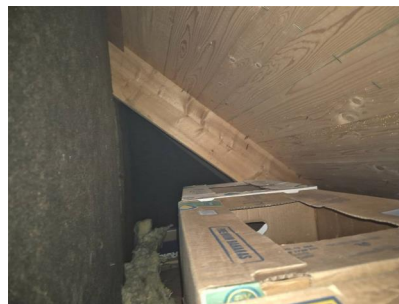
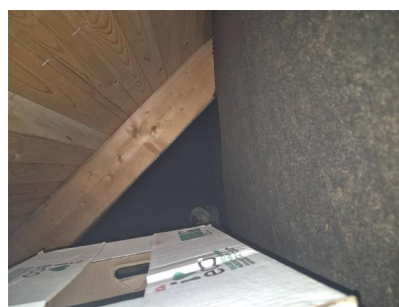
### Utvändigt / Sidovindar

Fuktkvoter uppmättes i takstolar och underlagstak till mellan 10-11% Risk för mikrobiell tillväxt inträffar vid 75% relativ luftfuktighet vilket motsvarar 17% fuktkvot i furuvirke. Observera att fuktigheten på vinden ändras över säsongen, fuktigast är det vindtertid.

Inget att notera.

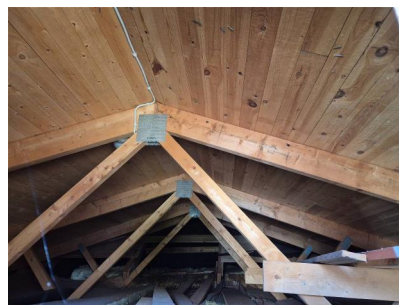
### Utvändigt / Vind ovan tillbygge

Vinden har besiktats från inspektionslucka.  
Fuktkvoter uppmättes i takstolar och råspont invid vindslucka till mellan 9-11% Risk för mikrobiell tillväxt föreligger om den relativa fuktigheten (RF) i den omgivande luften är över 75% vilket i furuvirke motsvarar en fuktkvot (FK) på 17%. Observera att fuktigheten på vinden ändras över säsongen, fuktigast är det vintertid.

Inget att notera.

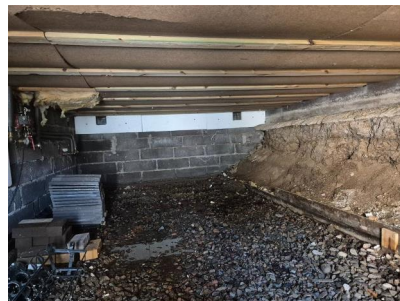
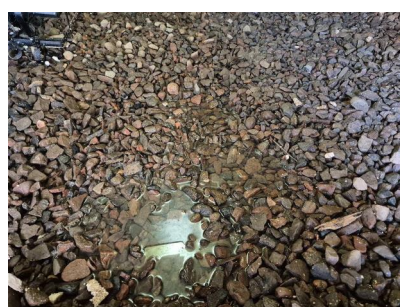
### Utvändigt / Krypgrund under tillbygge

Fuktkvoter uppmättes i träskyddsbehandlad blindbottenbräda till mellan 15-16% Risk för mikrobiell tillväxt föreligger om den relativa fuktigheten (RF) i den omgivande luften är över 75% vilket i furuvirke motsvarar en fuktkvot (FK) på 17%. På marken finns stora mängder fritt vatten (grusbädd). Ångspärr finns ej på marken. Lokalt finns mindre mängd mikrobiell påväxt på undersida bjälklag.  
Cirkulationspump till golvvärme finns.

Mikrobiell påväxt finns på bjälklagets undersida.

Den upptäckta mikrobiella påväxten på bjälklagets undersida indikerar att grunden under delar av året är så pass fuktig att mikroorganismer utvecklas. Detta kan i sin tur leda till rötskador i konstruktionen. För att undvika detta så måste krypgrundens klimat bli torrare.

Vi rekommenderar att du installerar en krypgrundsavfuktare. Läs Anticimex faktablad om krypgrunder för tips och råd.

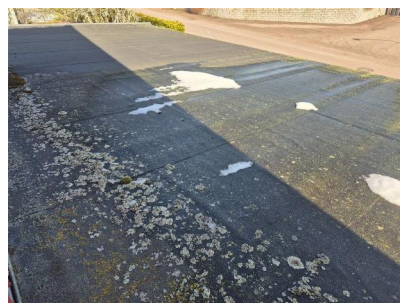
### Utvändigt / Garage utvändigt

Takpappen är äldre.

Tätskiktet på ett platt/låglutande tak har enligt vår bedömning en begränsad livslängd. Eftersom takpappen är äldre har det ett minskat motstånd mot vattengenomträngning. Detta i sin tur kan leda till att takkonstruktionen drabbas av fuktskador.

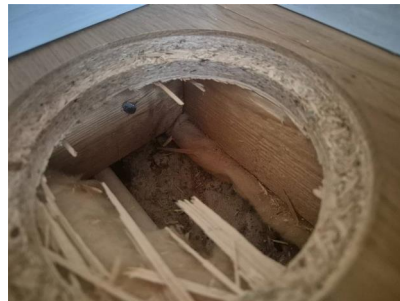
### Entréplan / Allmänt

Vid kontroll av uppreglad golvkonstruktion som utfördes i tidigare borrarat kontrollhål under trappa mot yttervägg uppmättes fuktvärden under kritisk nivå för mikrobiell tillväxt och normal lukt upplevdes.

Grundläggningen består av en betongplatta på mark utan underliggande isolering och med ett uppreglat isolerat golv dikt an betongen. Fuktkvoten uppmättes till 9 % i regel dikt an betongplatta. Risk för mikrobiell tillväxt sker vid en relativ fuktighet vid 75% vilket motsvarar 17% fuktkvot i furuvirke.

Befintlig golvkonstruktion och eventuella väggsyllar riskerar att drabbas av fuktskador på grund av naturlig fuktpåverkan. Detta i sin tur kan leda till mikrobiella skador (angrepp av mikroorganismer) som kan resultera i att mikrobiell lukt sprids till boendemiljön. Om väggsyllarna är tryckimpregnerade kan även en kemisk lukt förekomma.

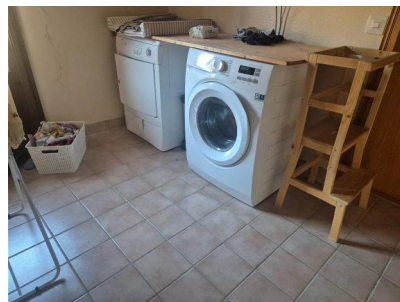
Golvlutning.

Golvfall mot golvbrunnen är bristfälligt utfört.

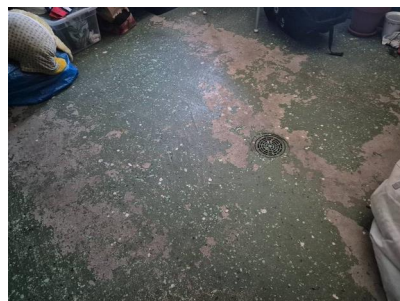
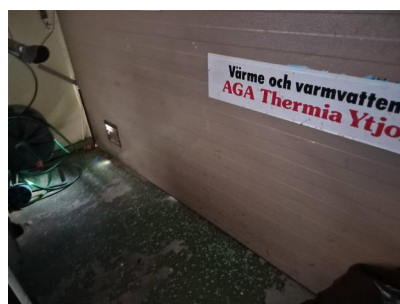
### Entréplan / Garage (invändigt)

Slitet golv och äldre golvbrunn. Mindre otätheter runt äldre garageport.

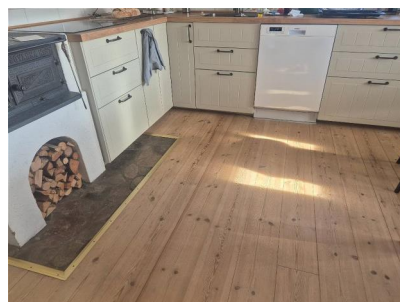
### Entréplan / Kök

Droppskydd finns ej under kyl och avloppsslangen sitter ej förankrad med upphängningsbygel.

Sammantaget finns en ökad risk för fuktskador vid läckage.

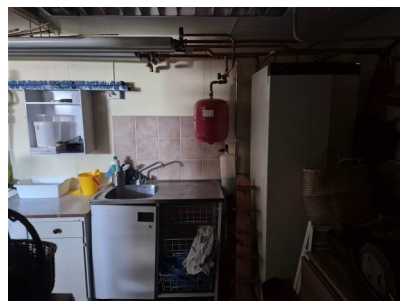
### Entréplan / Teknikrum / grovkök

Värmepumpen finns i utrymmet.

Något slitet golv samt äldre golvbrunn.

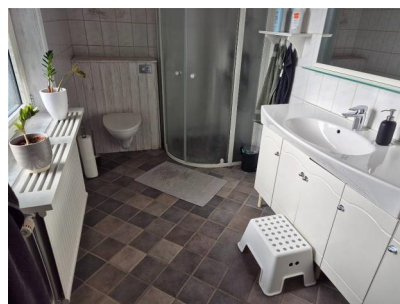
### Entréplan / Dusch/Toalett

Nytt klinkergolv/kakel är lagd på befintligt äldre golv och väggar. Våtrumströskel finns ej.

Då tätskikt samt golvbrunn(gjutjärn) är original sedan byggår finns viss risk för fuktskador i golv och väggkonstruktionen samt intilliggande konstruktioner då utrymmets tekniska livslängd är uppnådd.

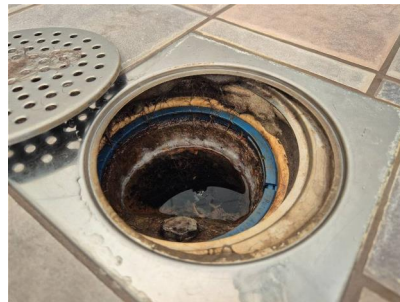
Normala fuktvärden indikerades mot klinker/kakel.

En viss fukt tränger alltid in bakom kakel/klinker via fogarna, detta är helt normalt och innebär inte att tätskiktet/ våtrumsisoleringen under kaklet/klinkern är bristfälligt eller ur funktion.

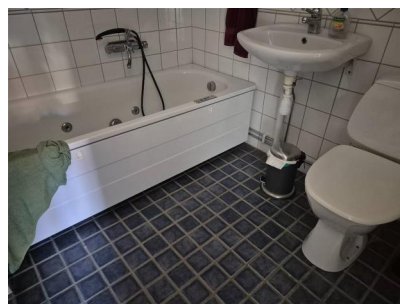
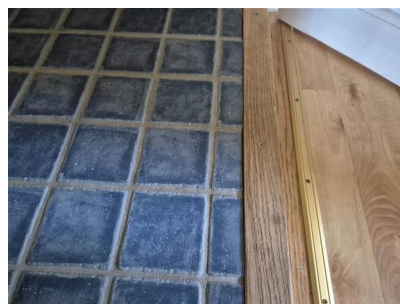
### Övre plan / Badrum/Wc

Våtrumströskel finns ej, något svagt golvfall mot golvbrunnen.

Sammantaget finns en ökad risk att vatten lämnar våtrummet och orsakar skada i angränsande rum.
