Besiktningssprotokoll

Anticimex Försäkringsbesiktning i samarbete med Fastighetsbyrån

Fastighetsbeteckning: Skogstorp 4:138	
Fastighetsadress: Blåklintsvägen 8	
Postnummer: 311 33	Ort: Falkenberg

Besiktningdatum: 2025-03-19	Protokollnummer: 68908901
Temperatur: 4 °C	Väderlek: Molnigt
Tekniker: Daniel Pettersson	
E-post: Daniel.Pettersson@anticimex.se	
Kontor: Halmstad	
Närvarande: Fastighetsägaren

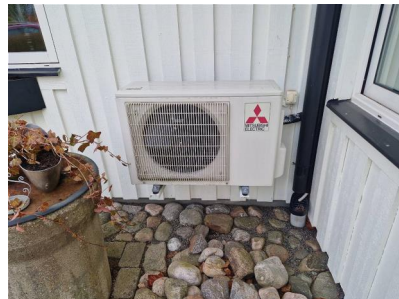
Kondensvatten från luftvärmepumpens utedel leds inte bort från husgrunden.

Detta medför ökad risk för att vatten tränger in i anslutande konstruktioner, vilket i sin tur kan leda till fuktrelaterade skador. Observera att besiktning av byggnadens värmesystem eller värmepumpen inte har ingått i uppdraget.

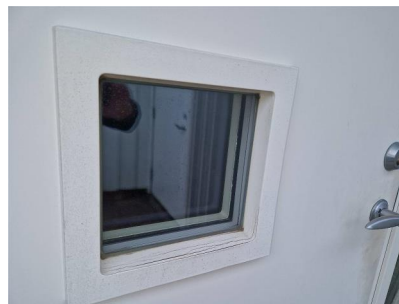
Torrspäckor finns i entréns ytterdörr. Dörren är även något uppsvåld i nederkant.

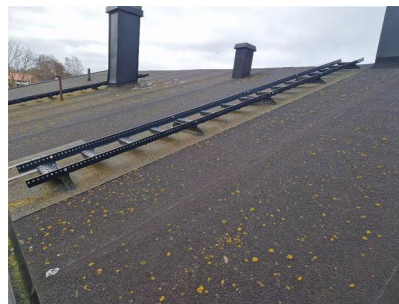
Yttertaket är inspekterat från marken samt från takstegar.

Mossa/lavpåväxt finns.

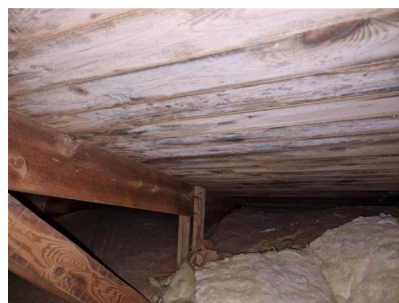
Mikrobiell påväxt finns på underlagstaket.
Fuktkvoten mättes i yttertakets insida till mellan 13-15 %.

Det finns risk för mikrobiell tillväxt om den relativa fuktigheten (RF) i luften är över 75 %, vilket i gran- och furuvirke motsvarar en fuktkvot (FK) på ca 17 %.

Detta kan vara ett tecken på att vinden tillförs fukt inifrån bostaden. Observera att besiktning av bostadens ventilationssystem inte har ingått i uppdraget.

För att komma tillrätta med detta kan fukttillförseln inifrån bostaden behöva minskas. Det kan göras genom att ventilationen i bostaden förbättras samt att eventuella otätheter i vindsbjälklaget (tak-/väggvinklar, taklucka med mera) tätas. Läs Anticimex faktablad om oppvärmda vindsutrymmen för tips och råd.

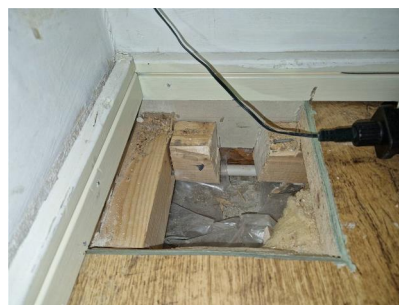
- ⚠ Betongplatta på mark med uppreglad golvkonstruktion.

Ett 20x20 cm hål sågades upp i golvet åt nordost i sovrum 3. Golvkonstruktionens uppbyggnad är följande underifrån sett: betongplatta, träkilar, plastfolie, regler/mineralullsisolering, spånskiva, plastmatta, foam och laminatgolv. Ytterväggssyllen är av obehandlat virke. Fuktkvoten mättes i ytterväggssyllen till mellan 10-11 %. Fuktkvoten mättes i en träkil som ligger direkt mot betongplattan till mellan 14-15 %. Ingen avvikande lukt känns från provhålet.

Det finns risk för mikrobiell tillväxt om den relativa fuktigheten (RF) i luften är över 75 %, vilket i gran- och furuvirke motsvarar en fuktkvot (FK) på ca 17 %.

Befintlig golvkonstruktion och eventuella väggssyllar riskerar att drabbas av fuktskador på grund av naturlig fuktpåverkan. Detta i sin tur kan leda till mikrobiella skador (angrepp av mikroorganismer) som kan resultera i att mikrobiell lukt sprids till boendemiljön. Om golvkonstruktion och syllar är tryckimpregnerade kan även en kemisk lukt förekomma.

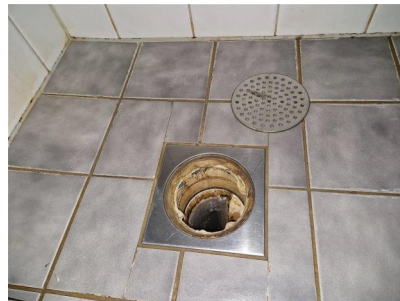
- ⚠ Golvbrunnen är inte utbytt i samband med renovering och en förhöjningsring har monterats. Golvbrunnens klämring är bristfälligt monterad.

Risk finns att det nya tätskiktet inte har kunnat anslutas till golvbrunnen på ett korrekt sätt, vilket kan leda till fuktskador i omkringliggande konstruktioner.

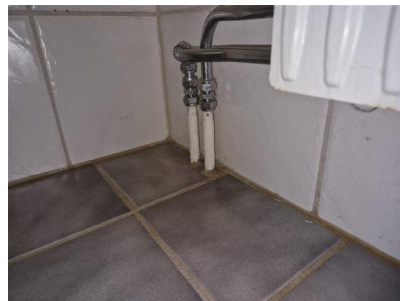
- ⚠ Rör genomföringar finns i golvet som också är monterade nära väggen.

Rör genomföringar i golvet medför en ökad risk för att vatten tränger ner i omkringliggande konstruktioner och orsakar fuktskador.

Vid fuktindikering som utfördes i utrymmet påvisades inga förhöjda fuktindikationer.

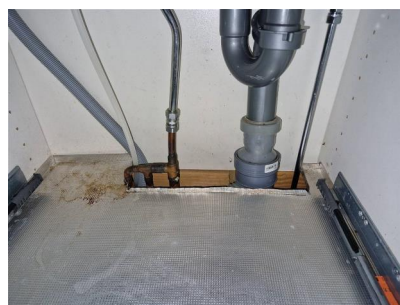
- ⚠ Fuktskyddet i diskbänksskåpet täcker inte hela bottenplattan.

Vid eventuellt läckage ökar risken för fuktrelaterade skador i omkringliggande konstruktioner.

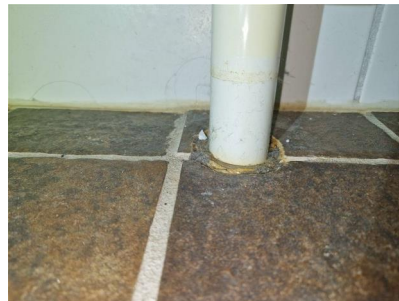
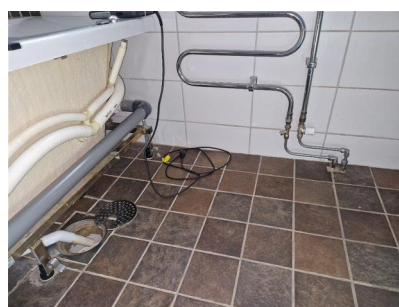
- Handfatets avloppsstos avslutas något under klinkerplattorna. Rör genomföringar finns i golvet och golvbrunnen är inte utbytt vid renovering. En förhöjningsring har monterats i golvbrunnen.

Vid fuktindikering som utfördes i utrymmet påvisades inga förhöjda fuktindikationer.

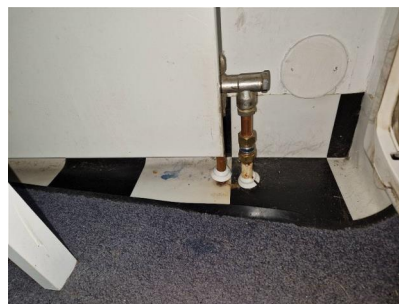
- Rör genomföringar finns i golvet.

När rör genomföringar finns i golv är det inte fackmässigt* utfört. Rör genomföringar i golvet medför en ökad risk för att vatten tränger ner i omkringliggande konstruktioner och orsakar fuktskador. *Fackmässigt utförande innebär att arbetet ska utföras enligt Boverkets byggregler, gällande branschregler samt monteringsanvisningar för samtliga material. Om dessa regler och anvisningar inte följs och en skada inträffar riskerar man att få en nedsatt eller utebliven skadeersättning från sitt försäkringsbolag (villahem).

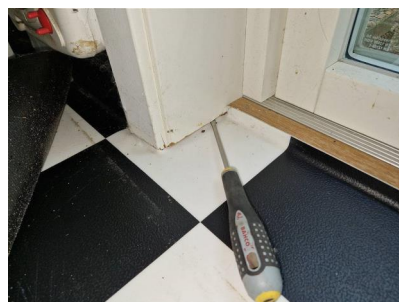
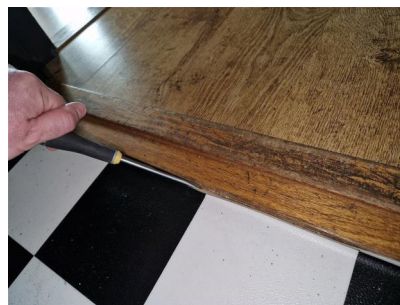
- Golv mattan saknar bitvis uppvik vid dörröppningar och glipor förekommer lokalt vid rör genomföringar. Vid tröskeln mot hallen har golv mattan släppt.

Dessa brister medför en ökad risk för fuktrelaterade skador.

Vid fuktindikering som utfördes i utrymmet påvisades inga förhöjda fuktindikationer.
