# Besiktningsprotokoll

| Fastighetsbeteckning:<br>Älta 25:92 | |
| Fastighetsadress:<br>Hallongatan 57 | |

| Besiktningsdatum:<br>2025-03-17 | Protokollnummer:<br>68902349 |

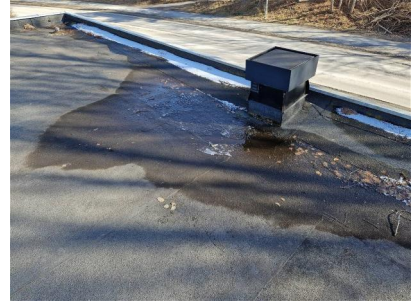
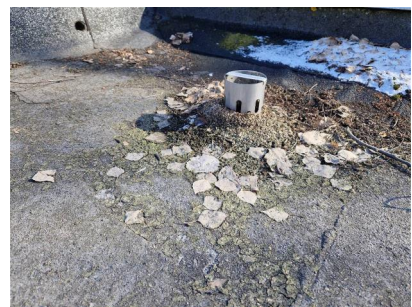
### Utvändigt / Tak

Lågpunkt där vatten blir stående finns på taket.  
Takbrunn är igensatt med skräp.

Detta kan i längden leda till fuktskador i bakomliggande konstruktioner.
