# Besiktningsprotokoll

Anticimex Försäkringsbesiktning i samarbete med Fastighetsbyrån

| Fastighetsbeteckning:<br>Björnen 3 | |
| Fastighetsadress:<br>Marsvägen 5 | |

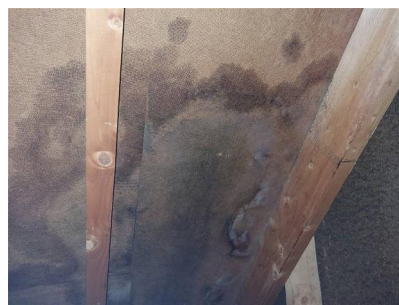
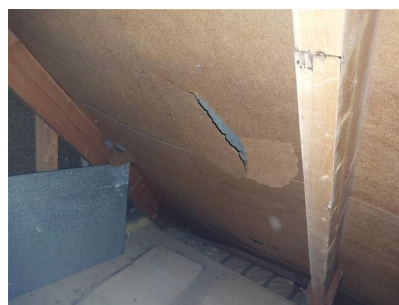
Underlagstaket består av träfiberskivor.

Lokalt förekommer fuktfläckar samt att masoniten är skadad. Fuktfläckarna bedöms vara äldre och uppstått innan takrenoveringen, inga förhöjda fuktvärden vid kontroll, se risktext.

Eftersom underlagstaket består av träfiberskivor utan yttre täckning av papp under takbeklädningen, finns risk vid ogynnsam väderlek att regnvatten/snö tränger in i skivskarvar med läckage på vindsutrymmet som följd. Med tiden kan även träfiberskivorna drabbas av fuktskador.

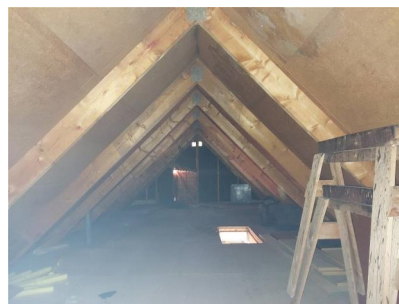
Vid kontroll av vinden uppmättes fuktvärden under kritisk fuktnivå för mikrobiell tillväxt och en normal lukt upplevdes.

Risk för mikrobiell tillväxt föreligger om den relativa fuktigheten (RF) i den omgivande luften är över 75 % vilket i furuvirke motsvarar en fuktkvot (FK) på 17 %. Fuktkvoten uppmättes till 8%.

Detta värde varierar dock under året beroende på årstid och utomhusklimat.

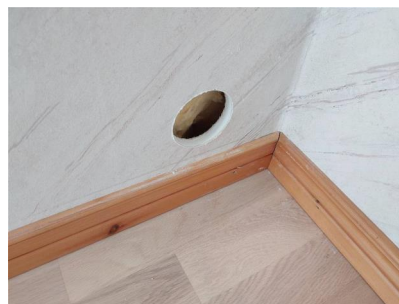
Vid kontroll av väggssyllar uppmättes fuktvärden under kritisk nivå för mikrobiell tillväxt och normal lukt upplevdes.

Ett 75 mm stort provborrhål togs i ytterväggen som består av gipsskiva, mellanliggande isolering samt träregel.  
Risk för mikrobiell tillväxt föreligger om den relativa fuktigheten (RF) i den omgivande luften är över 75 % vilket i furuvirke motsvarar en fuktkvot (FK) på 17 %. Fuktmätning utfördes i träregel med fuktkvoten 8%.

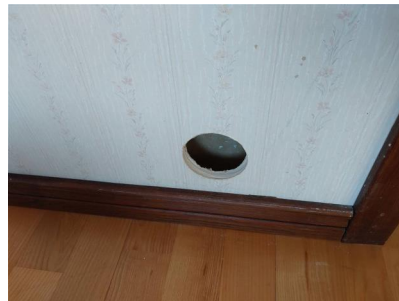
Vid kontroll av väggsyllar uppmättes fuktvärden under kritisk nivå för mikrobiell tillväxt och normal lukt upplevdes.

Ett 75 mm stort provborrhål togs i innerväggen som består av gipsskiva samt träregel.

Risk för mikrobiell tillväxt föreligger om den relativa fuktigheten (RF) i den omgivande luften är över 75 % vilket i furuvirke motsvarar en fuktkvot (FK) på 17 %. Fuktmätning utfördes i träregel med fuktkvoten 8%.

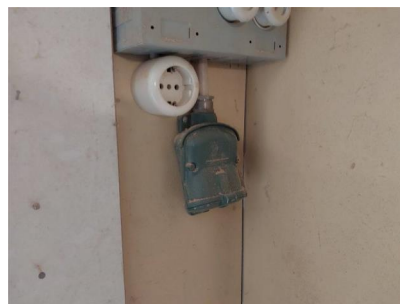
3-fasuttag i metall finns.

Denna typ av uttag tillverkas inte längre då de anses medföra en risk för personskada.

Kontakta en elektriker för kontroll och åtgärd.
