**Fastighetsuppgifter**

Sjömärket 1

Storkvägen 17

| Uppdragsnummer | AB4792 |

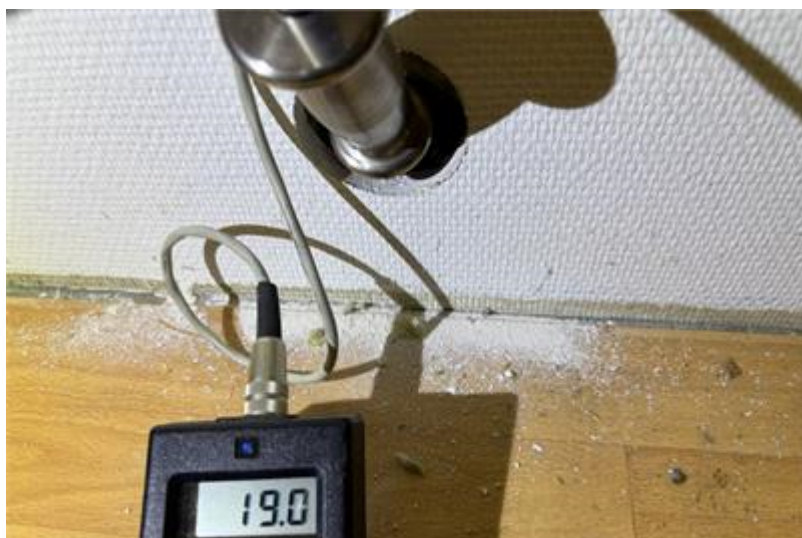
| Konstruktionsdel | Utreglad vägg på motfylld grundmur |
| Konstruktionsuppbyggnad | Gipsskiva, träreglar, isolering, grundmur av leca. |

Det kritiska gränsvärdet för mikrobiell tillväxt brukar anges till ca 15-17% fuktkvot (FK) vilket motsvarar ca 70-75% i relativ luftfuktighet (RF).

Vid besiktningen kontrollerades väggen via ett 70 mm doshål, fuktkvot i väggregel uppmättes till ca 19% FK

Pga uppmätta fuktvärden rekommenderas en fortsatt teknisk undersökning av omfattning och orsak, eventuellt kan en omdränering av grundmuren förbättra detta.

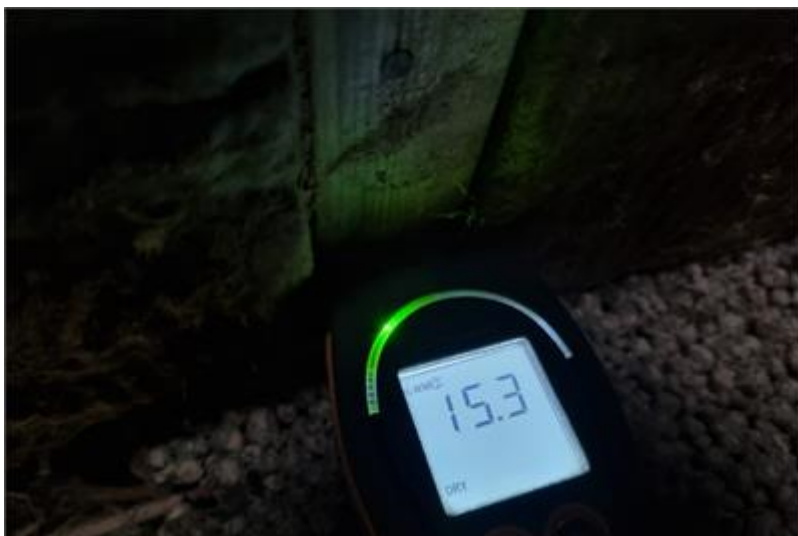
| Byggnadsdel | Krypgrund samt förråd/pannrum under glasade "uterummet" |
| Konstruktionsdel | Träbjälklag |

Det kritiska gränsvärdet för mikrobiell tillväxt brukar anges till ca 15-17% fuktkvot (FK).

Fuktkvot mättes i reglar i träbjälklaget till ca 14-16% FK  
Mikrobiell påväxt förekommer

Åtgärder för att förbättra klimatet i grunden samt motverka tillväxt av mikrobiell påväxt rekommenderas.
