# Besiktningssprotokoll

Anticimex Försäkringsbesiktning i samarbete med Fastighetsbyrån

Fastighetsbeteckning: Lilla Gålleryd 1:22	
Fastighetsadress: Lilla Gålleryd 28	
Postnummer: 565 91	Ort: Mullsjö

Besiktningdatum: 2025-03-19	Protokollnummer: 68907483
Temperatur: 0 °C	Väderlek: Halvklart
Tekniker: Tomas Odelrot	
E-post: tomas.odelrot@Anticimex.se	
Kontor: Jönköping	
Närvarande: Tekniker

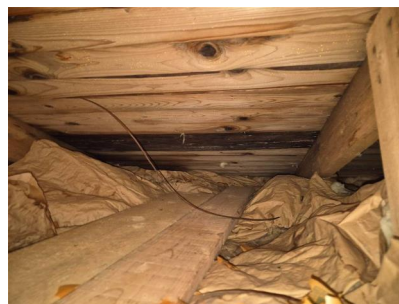
Vid kontroll av vinden uppmättes fuktvärden över kritisk fuktnivå för mikrobiell tillväxt.

I missfärgningar i underlagstaket, över entréhall.

Fuktkvoten i underlagstak/takbjälkar uppmättes till 25%. Riskgränsen är över 17%

Vi rekommenderar en fördjupad undersökning av vind, tak och underliggande konstruktioner för att bedöma orsak och omfattning. Torra missfärgningar finns på väggar runt hallen under.

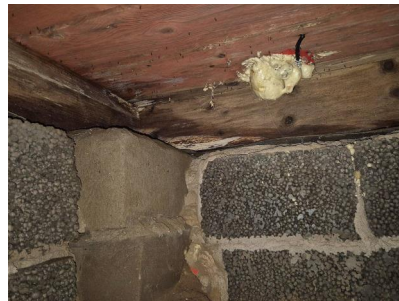
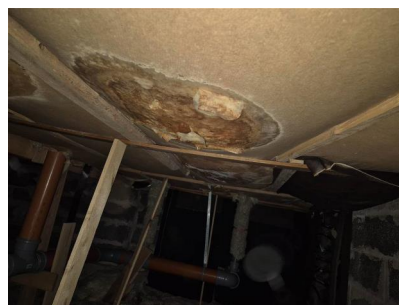
Vid kontroll av krypgrunden uppmättes fuktvärden över kritisk nivå för mikrobiell tillväxt och mikrobiell lukt upplevdes.

Uteluftsventilerade krypgrunder med bjälklag av organiskt material har ofta fuktskador på grund av naturlig fuktpåverkan. Lukten som känns i krypgrunden kan också spridas till boendemiljön.

På några ställen i krypgrunden finns missfärgningar/påväxt med förhöjda fuktvärden. Bla under våtrummet och i syll mot vägen.

Fuktkvoten uppmättes till upp till 38 %. Riskgränsen är över 17%.

Vi rekommenderar en fördjupad undersökning av krypgrunden för att bedöma orsak och omfattning av alla missfärgningar/påväxt samt förhöjda fuktvärden.
