# Besiktningsprotokoll

Anticimex Försäkringsbesiktning i samarbete med Fastighetsbyrån

| Fastighetsadress:<br>Gamla Vägen 1 | |

| Besiktningsdatum:<br>2025-03-18 | Protokollnummer:<br>68894228 |

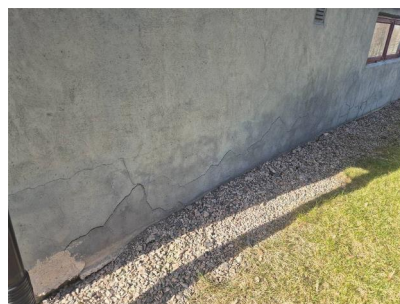
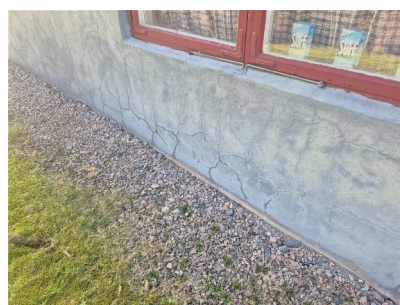
Sprickor finns i sockel.

Dessa bedöms inte ha lett till bakomliggande skador.

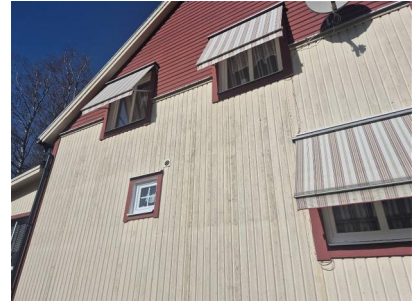
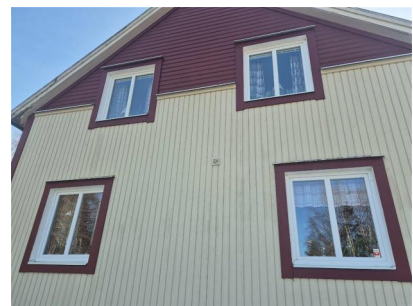
Gavlar har målningsbehov - se muntliga upplysningar

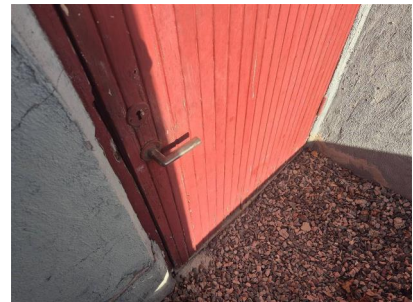
Torrspäckor finns på källardörr.

Torrspäckor och färgsläpp medför ökad risk för fuktinträngning vilket i sin tur kan leda till rötskador.

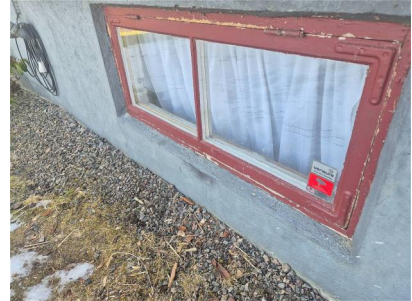
Kitt/-färgsläpp finns från källarfönster.

Detta medför ökad risk för fuktskador.

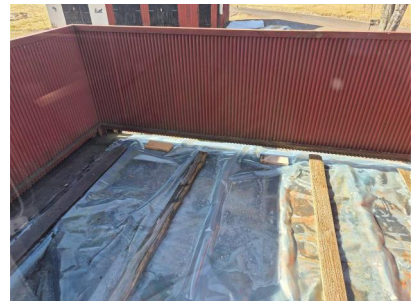
Balkonggolvet är rostskadat - se muntliga upplysningar

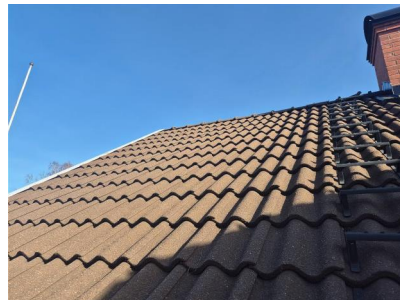
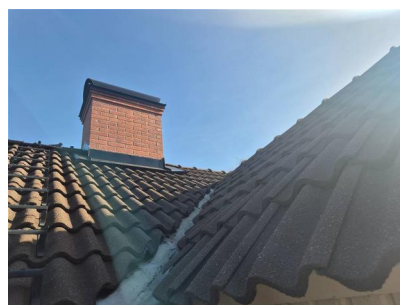
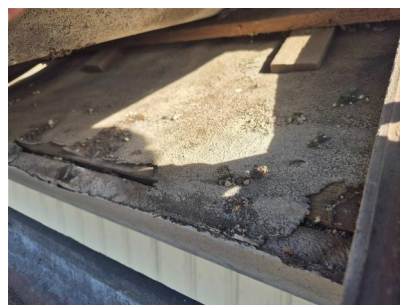
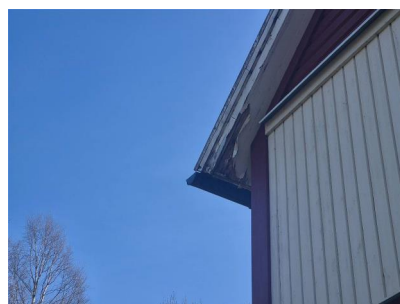
Yttertaket är äldre, underlagspappen har torrsprickor i takfot (fotplåt finns ej)

Takbeklädning och underlagstak har enligt vår bedömning en begränsad livslängd. Eftersom husets taktäckning är äldre har det ett minskat motstånd mot vatteninträngning. Detta i sin tur kan leda till fuktskador på träläkt och vidare ner i underliggande konstruktioner.

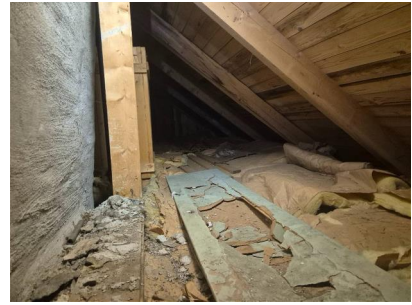
Expansionskärl finns installerad på vind.

Expansionskärl som är i bruk på vinden är olämpligt placerat då ett läckage kan leda till att vatten rinner ut i omkringliggande konstruktioner med fuktskador som följd.

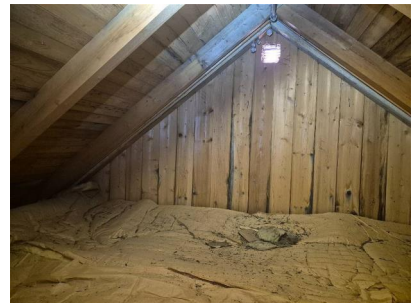
Lokalt finns mindre fläckar på underlagstakets insida (tilläggsisolerad, vindsluckan stängs ej via vred/handtag)

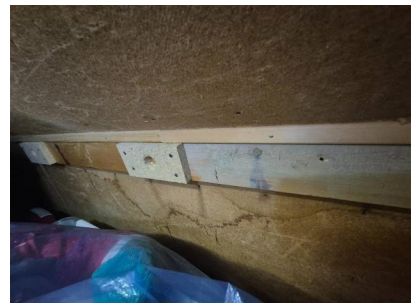
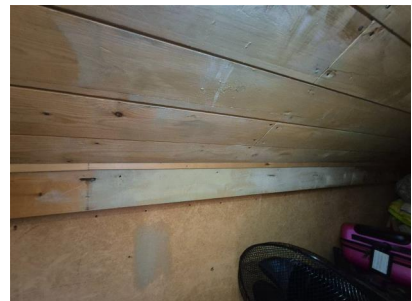
Inreda för förvaring, klassas som förråd.  
Lokalt finns fläckar som bedöms vara äldre.

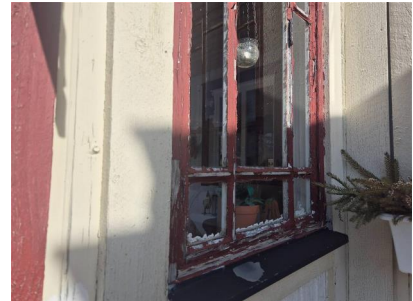
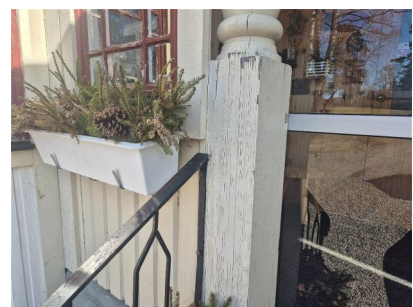
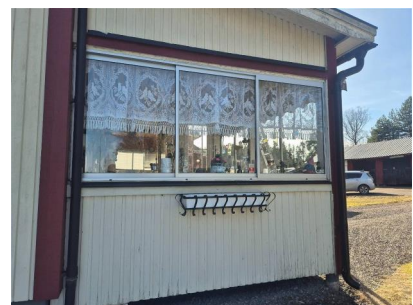
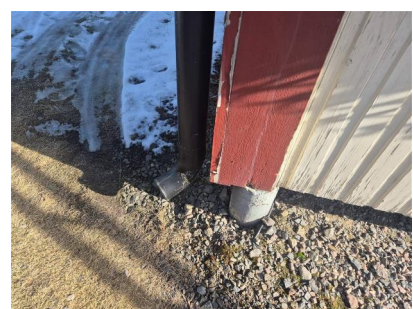
Äldre enkelglasfönster har underhållsbehov, fasadpanel och övriga träkonstruktioner har behov av målning, stuprör avslutas med utkastare och plintgrund är en riskkonstruktion som kan drabbas av fuktskador på grund av naturlig fuktvandring från marken.

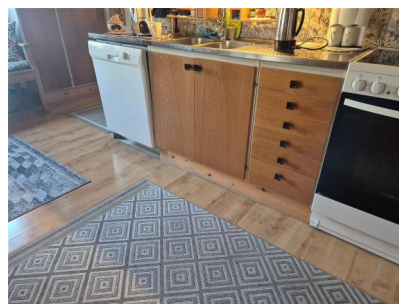
Äldre kök.  
Droppskyddet under diskmaskinen ligger under laminatgolvet nivå.  
Droppskyddet i diskbänksskåp (plastmatta) har otäta genomföringar och avloppsslangen till diskmaskinen är ej förankrad med upphängningsbygel.

Sammantaget finns en ökad risk för fuktskador vid läckage.

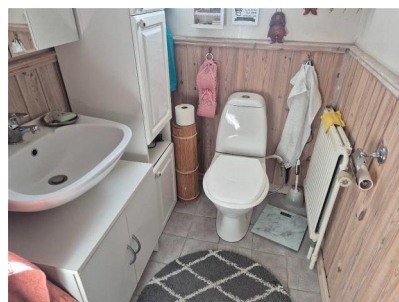
Äldre beklädnader i utrymmet.

Fuktindikering i utrymmet gav inga förhöjda fuktindikationer.

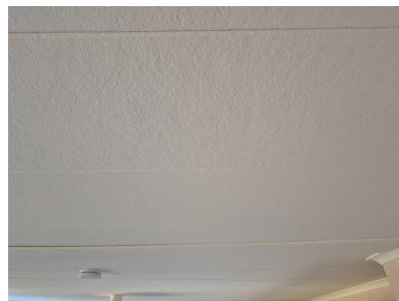
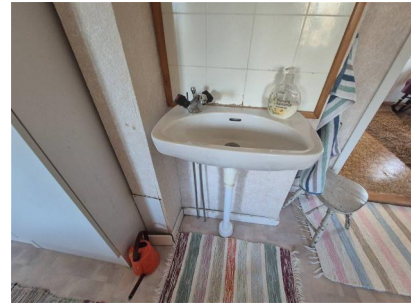
Innertaket bågnar något.  
Tvättställ finns invid skorstenen.

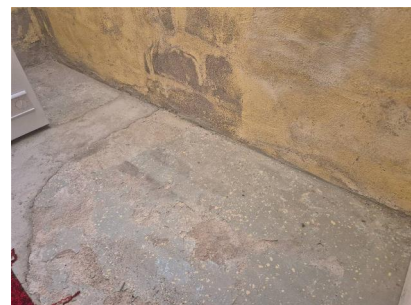
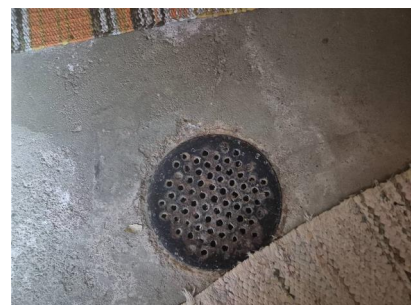
Äldre golvbrunnar av gjutjärn finns, mindre lokala spår av markfukt är synligt i vägg-/väggvinkel invid golv.

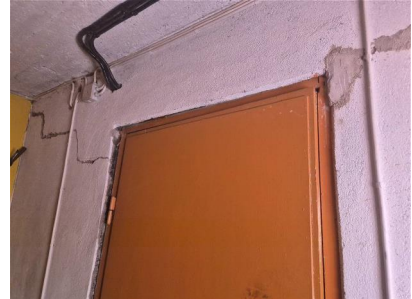
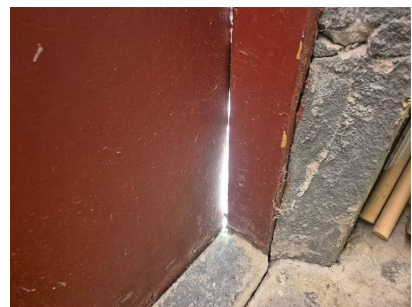
Mindre sprickor i murad grund/vägg.  
Otäthet runt dörr - se bild.

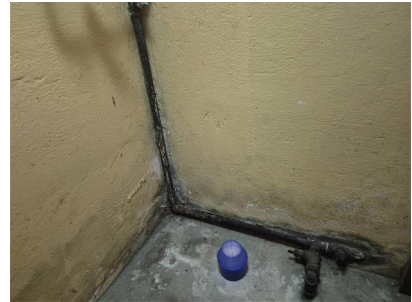
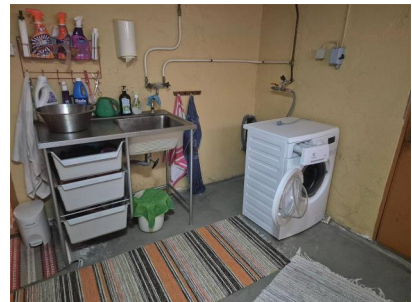
Oxidation på inkommande vattenledning.

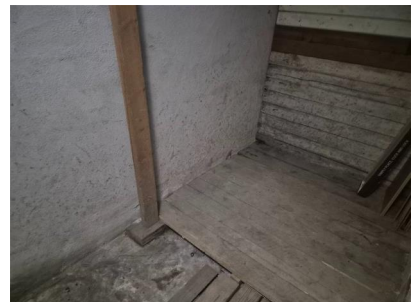
Träkonstruktioner i denna typ av utrymme kan drabbas av röta.

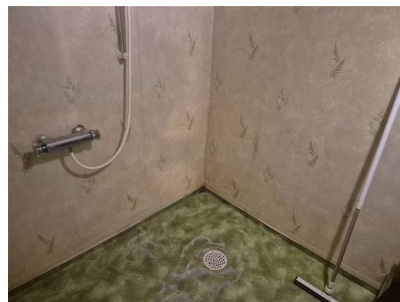
Våtutrymmet har äldre yt-/tätskikt (limmad plastmatta mot betong är även en risk då obehaglig lukt från limmet kan sprida sig till boendemiljön) golvbrunnen är äldre med anslutet tätskikt.

Eftersom funktionen, som innebär att ytskiktet/tätskiktet ska vara vattentätt, kan vara nedsatt finns en ökad risk att vatten tränger igenom ytskiktet/tätskiktet med vattenskador i omkringliggande konstruktioner som följd.
