# Besiktningsprotokoll

Anticimex Försäkringsbesiktning i samarbete med Fastighetsbyrån

| Fastighetsadress:<br>Olsebergsvägen 41 | |

| Besiktningsdatum:<br>2025-03-19 | Protokollnummer:<br>68889040 |

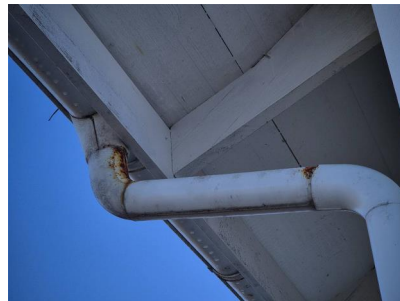
### Utvändigt / Hängrännor / Stuprör

Rostangrepp noterades på hängrännor/stuprör.

Rostskadade hängrännor leder ofta till läckage, vilket i sin tur innebär risk för fuktskador på fasad, sockel och i bakomliggande konstruktioner.

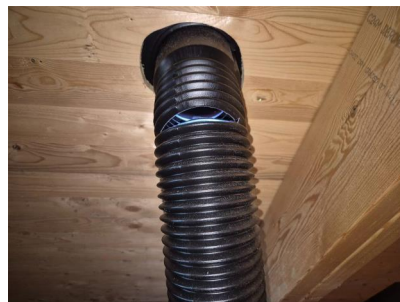
### Utvändigt / Vind

Avluftsrietsröret har spruckit och behöver bytas ut.

I övrigt ser underlagstaket bra ut.

Fuktkvoten uppmättes till 12% i underlagstaket. Risk för mikrobiell tillväxt föreligger vid 17%.

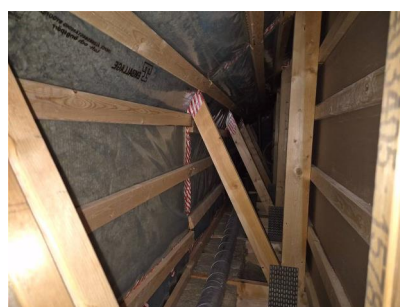
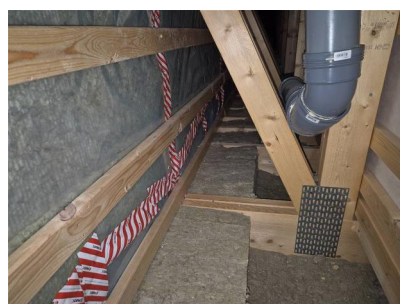
Sidovindar:

Sidovindarna är varmställda och isolerade.

Vindarna är endast besiktigat från lucka då dessa ej är krypbara. Från luckorna noterades inga avvikelser.

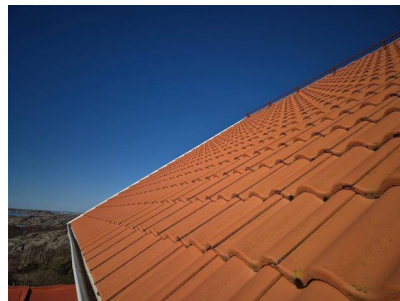
### Utvändigt / Tak

Inget att notera.

Taket har kontrollerats från markytan och med steg mot takfod vid farstukvist.

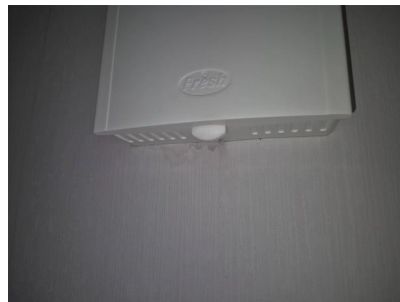
### Hela huset / Allmänt

Mindre missfärgningar noterades på vägg under tilluftsventiler.

Bedöms inte ha medfört några följdskador.

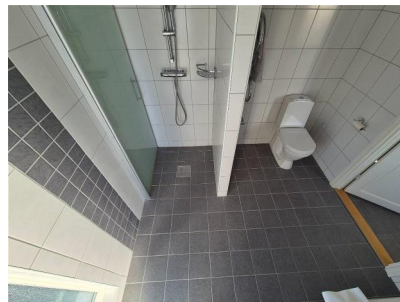
### Entréplan / Dusch/Toalett

Hålrums ljud förekommer i klinkerplattor.

Hålrums ljud beror ofta på att luft och håligheter förekommer mellan platta och underlag. konsekvenser, så som att fogar eller plattor sprickor eller att plattor släpper från underlaget.

Fuktindikering utan anmärkning.

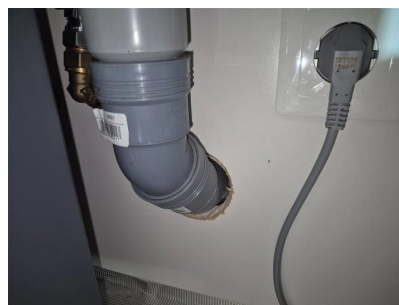
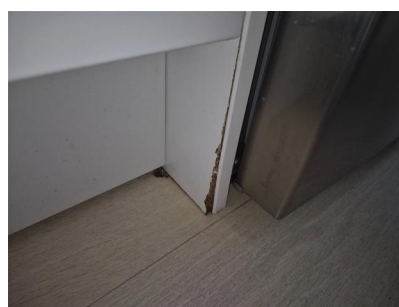
### Entréplan / Kök

Avloppsstos är placerad i vägg. Risk att eventuella läckage orsakar fuktskador.

Mindre formförändring på skåpsstommen i anslutning till kyl/frys.

Fuktindikering utan anmärkning.

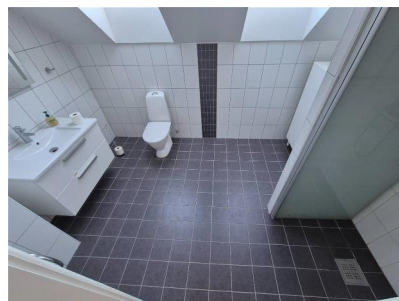
### Övre plan / Dusch/Toalett

Inget att notera.

Fuktindikering utan anmärkning.

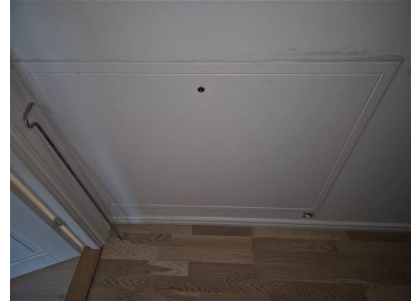
### Övre plan / Klädkammare

Utrymmet i väggen där golvvärmecentralen är inbyggd är vattensäkrat med en behållare och läckagedränerat. Vattnet dräneras dock ut på golvet och kan där orsaka skador om det inte upptäcks omgående. Ett vattenlarm kan med fördel installeras.

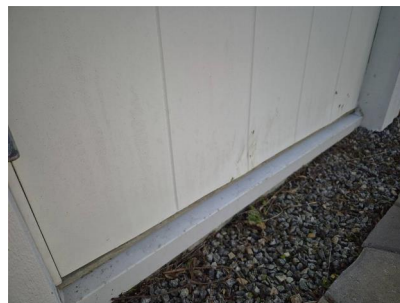
#### Utvändigt / Dörrar

Mindre formförändring noterades i nederkant dörrblad.

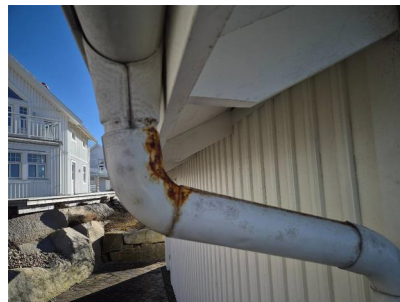
#### Utvändigt / Hängrännor / Stuprör

Hängrännor är rostiga.

Rostskadade hängrännor leder ofta till läckage, vilket i sin tur innebär risk för fuktskador på fasad, sockel och i bakomliggande konstruktioner.

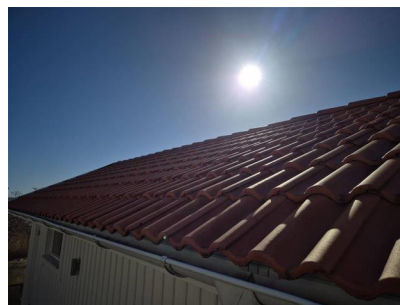
### Utvändigt / Tak

Inget att notera.

Taket har kontrollerats från marknivå samt med stege mot takfot.
