Besiktningssprotokoll

Anticimex Försäkringsbesiktning i samarbete med Fastighetsbyrån

Fastighetsbeteckning: Heljeröd 1:66	
Fastighetsadress: Villagatan 4A	
Postnummer: 45647	Ort: Bovallstrand

Besiktningdatum: 2025-03-18	Protokollnummer: 68883191
Temperatur: 7 °C	Väderlek: Sol.
Tekniker: Per-Niklas Zakariasson	
E-post: per-niklas.zakariasson@anticimex.se	
Kontor: Uddevalla	
Närvarande: Fastighetsägare. Mäklaren närvarade under del av besiktning.

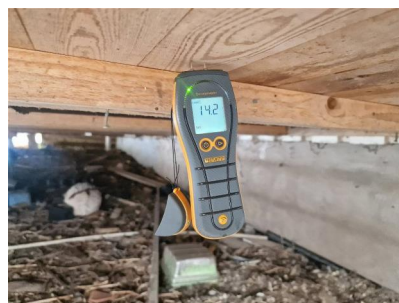
Utvändigt / Plintgrunder

- Vid kontroll av plintgrunder uppmättes fuktvärden under kritisk fuktnivå för mikrobiell tillväxt och normal lukt upplevdes.

Fuktkvoten uppmättes till 14 %.

Risk för mikrobiell tillväxt föreligger om fuktkvoten (FK) överstiger 17 %.

Golvbjälklaget ovan de uteluftsventilerade plintgrunderna riskerar att drabbas av fuktskador på grund av naturlig fuktpåverkan. Detta kan i sin tur leda till mikrobiella skador (angrepp av mikroorganismer) som kan leda till att mikrobiell lukt sprids till boendemiljön.

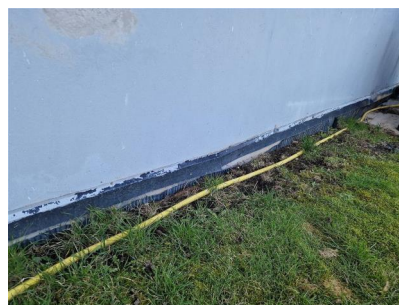
Utvändigt / Sockel

- Utvändigt fuktskydd och dränering är äldre.
- Delar av fuktskyddet har glidit ur överkantslist.

Eftersom källarens utvändiga fuktskydd (dagvattensystem, dräneringssystem samt källarytterväggarnas utvändiga fuktskydd) är äldre, så kan systemet ha nedsatt funktion. Detta ökar risken för invändiga fuktskador i källaren.

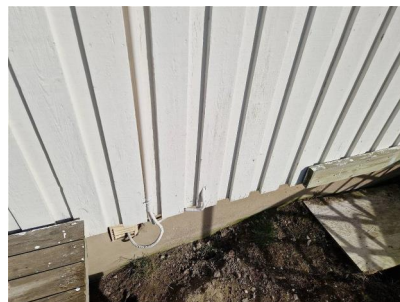
Utvändigt / Fasad

- Träfasad är i behov av målning/underhåll.

Fasadbeklädnad och träkonstruktioner där målningsbehov finns riskerar att få fukt- och rötskador på grund av sämre vattenavvisande förmåga. För att öka livslängden på fasadbeklädnaden rekommenderas målning och underhåll.

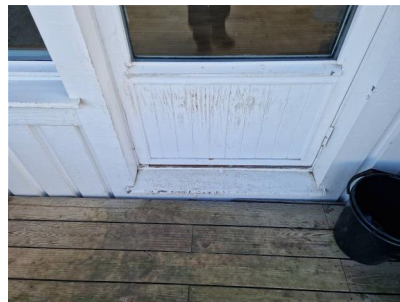
Utvändigt / Dörrar

- Altandörren är i behov av målning.

Underhåll rekommenderas för att undvika skador.

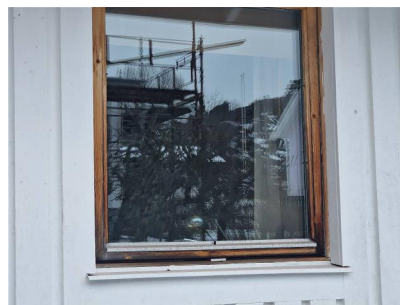
Utvändigt / Fönster

- Äldre isolerfönster

När isolerfönster blir till åren ökar risken att dessa anlöper och att missfärgningar uppkommer mellan glasen.

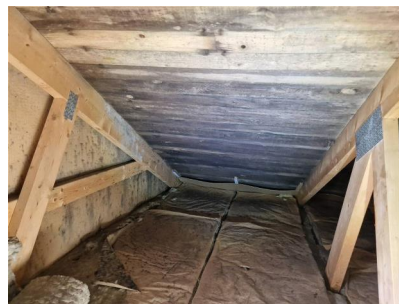
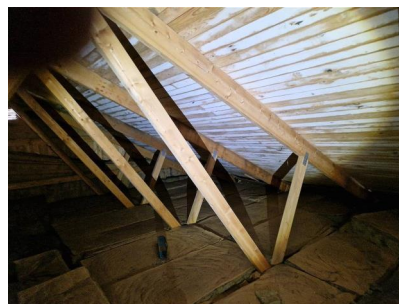
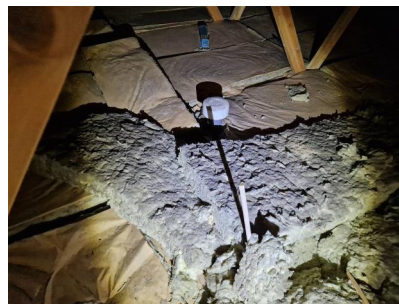
Utvändigt / Vind

- Mikrobiell påväxt finns på underlagstaket och förhöjda fuktvärden uppmättes i underlagstaket.
- El-rör är inte tätade.

Fuktkvoten i underlagstak/takbjälkar uppmättes till 21%.
Risk för mikrobiell tillväxt föreligger om fuktkvoten (FK) överstiger 17 %.

Den mikrobiella påväxten på underlagstaket indikerar att vinden tillförs fukt inifrån bostaden. För att komma tillrätta med detta behöver fukttilförseln inifrån bostaden minskas. För omfattning och lämpliga tillvägagångssätt rekommenderas att en fördjupad undersökning utförs.

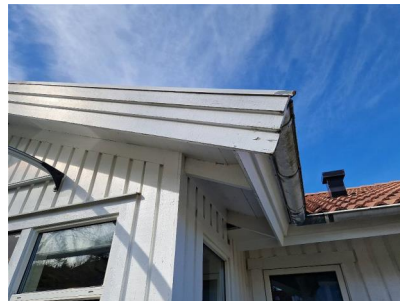
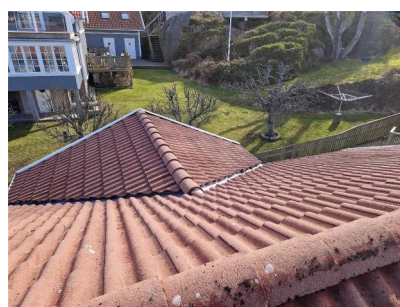
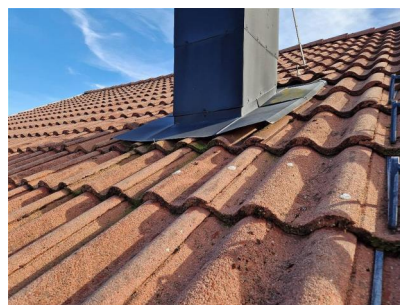
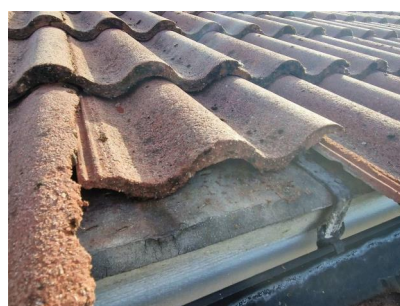
Utvändigt / Tak

- Den yttre taktäckningen är till åren.
- Takpannor ligger direkt på underlagspappen vid takfot.
- Plåt runt skorsten möter ej takpannans dal.
- Vindskivor är i behov av underhåll.

När den yttre taktäckningen blir till åren ökar risken att vatten tränger in med fuktskador som följd. Den tekniska livslängden för befintligt taktäckning är ca 40år.

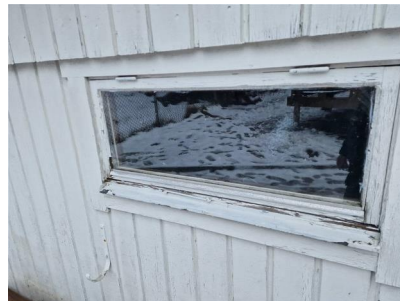
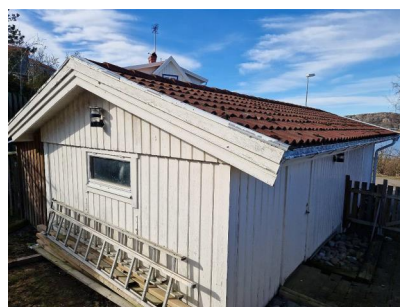
Utvändigt / Garage utvändigt

- Den yttre taktäckningen börjar bli till åren, vindskivor är i behov av underhåll.
- Fasadpanel och fönster är i behov av målning/underhåll.
- Tröskelbleck saknas under förrådsdörren.

Ovannämnda anmärkningar medför en ökar risk att läckage och fuktskador uppkommer.

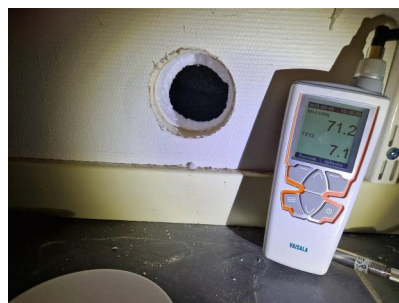
Källarplan / Allmänt

Vid kontroll av utreglad väggkonstruktion på insidan av grundmur uppmättes låga fuktvärden och normal lukt upplevdes.

Via provhål i förråd uppmättes den relativa fuktigheten till 71%, risk för mikrobiell tillväxt föreligger om fuktkvoten överstiger 75%.

Ett för fuktigt klimat kan uppkomma mellan grundmur och den utreglade väggkonstruktionen. Om ett för fuktigt klimat uppkommer finns risk att fuktrelaterade skador uppkommer.

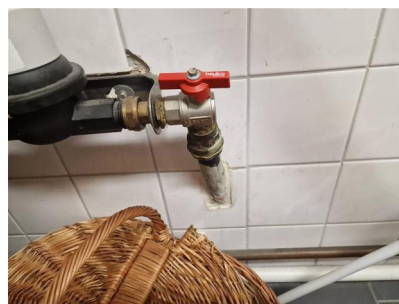
Källarplan / Tvättstuga/Pannrum

Rörgenomföring för inkommande vatten kommer inte vinkelrätt ur väggen.

Det finns risk att tätskiktet inte har kunnat anslutas på ett rätt sätt, vilket kan leda till fuktskador.

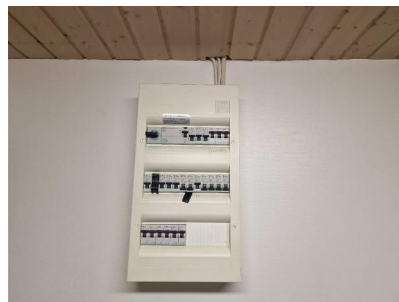
- Kompletta gruppförteckning över el centralen saknas.

"Gruppförteckning" är en lista som ska vara placerad vid el centralen. Den visar vilka säkringar som är anslutna till vilka armaturer, vägguttag och apparater. Den är också till för att underlätta vid felsökning och elarbeten.

Kontakta en elektriker för att upprätta en gruppförteckning som placeras i närheten av el centralen.

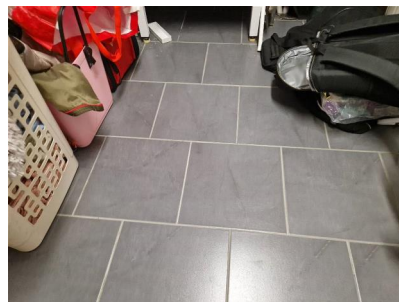
Hålrums ljud förekommer på ett antal klinkerplattor, vilket bedöms som en mindre brist och ej uppkommit på grund av läckage.

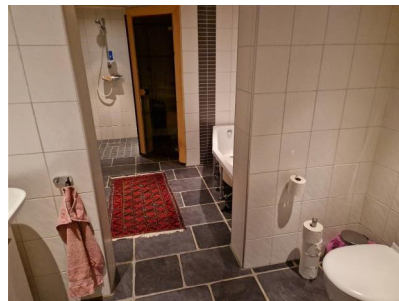
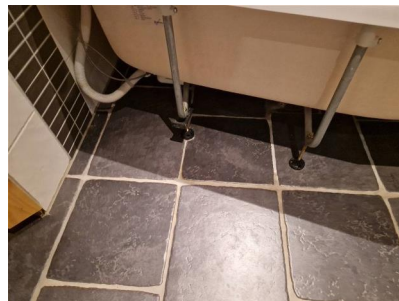
Källarplan / Badrum/Wc/Bastu

Hålrums ljud på enstaka klinkerplattor, vilket bedöms som en mindre brist och ej uppkommit på grund av läckage.

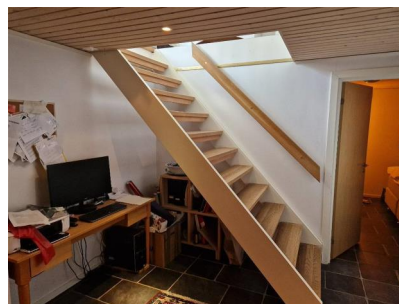
Källarplan / Trappa

Fallskydd saknas.

Avsaknad av fallskydd medför en risk för personskada.

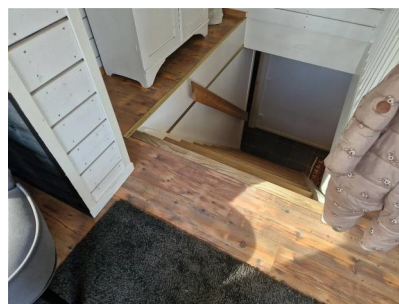
Entréplan / Entréhall

Knarr finns i golvet vid trappan.
