Svanesund 3:242

Åkerstigen 8

**Besiktningssuppgifter**

Uppdragsnummer	P4255 (Hus 1)
Besiktningsdatum	2025-03-17
Besiktningföretag	OBM Besiktning Bohuslän AB
Besiktningförrättare	Lars Olsson
Närvarande	Säljare
Giltig till och med	2026-03-17

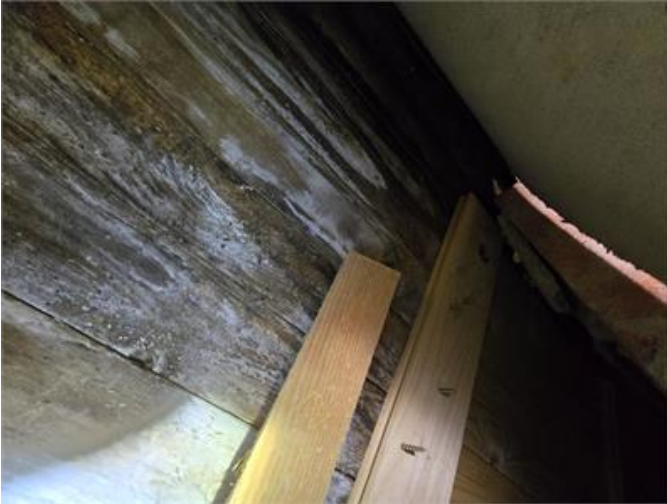
Den mikrobiella påväxten på underlagstaket indikerar att vinden periodvis tillförs eller har tillförts fukt inifrån bostaden, som den kallare delen av året riskerar att kondensera mot underlagstaket (sk konvektionsskada). För att komma tillrätta med detta måste fuktillförseln inifrån bostaden minskas. Detta kan göras genom att ventilationen i bostaden förbättras samt att eventuella otätheter i vindsbjälklaget (tak/väggvinklar, vindslucka mm.) tätas. Även den demonterade skorstenen kan bidra till att transportera varm inomhusluft. Plast skall monteras på "varma" sidan för att undvika kondens.

Mikrobiell påväxt/missfärgningar på underlagstak vid murstock på Sidovind mot nordväst.

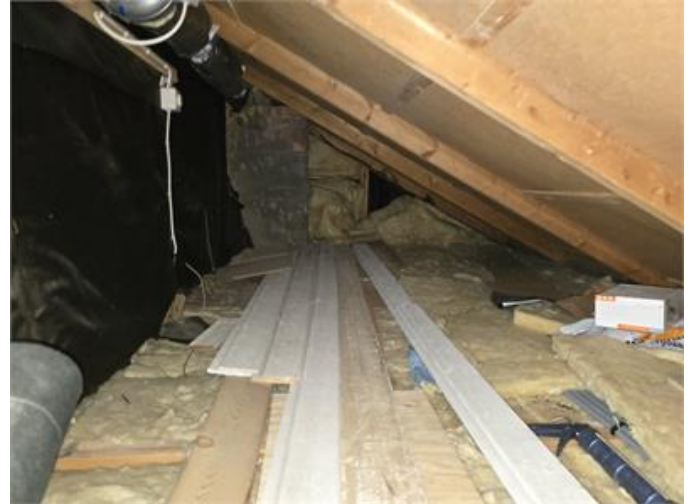
Översiktsbild Sidovind nordväst.

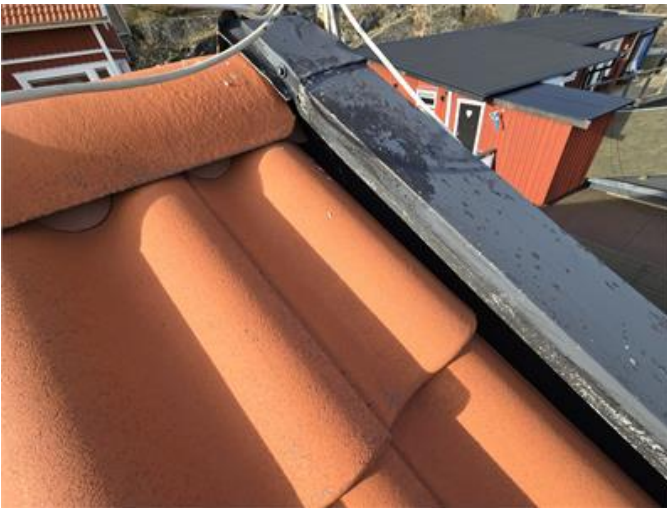
När det finns otätheter i den yttre taktäckningen innebär det risk för att vatten kan tränga in och orsaka fuktrelaterade skador i underliggande konstruktion.

Otättheter vid vindskiveplåt på Tak.

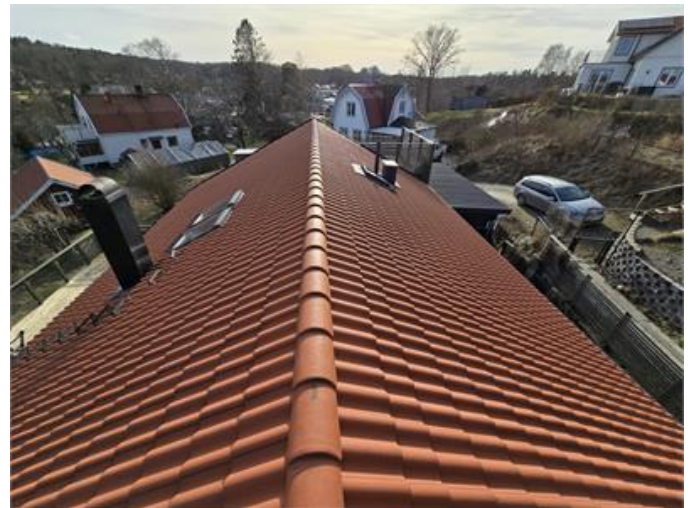
Översiktsbild Tak.

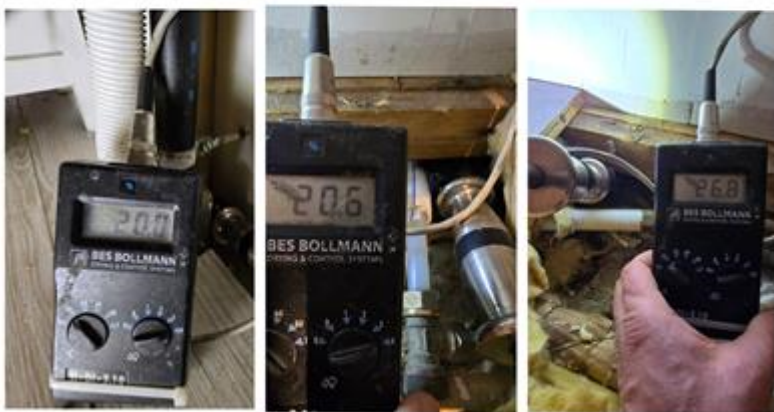
Kontroll av konstruktionen gjordes via stickprovsmässig fuktkvotsmätning i utreglad väggregel i sovrum 1 samt i uppreglad träkonstruktion under lucka i sovrum 2.

Mikrobiell lukt upplevdes i konstruktionen och fuktvärden över gränsvärdet för mikrobiell tillväxt uppmättes. Fuktkvoten uppmättes till ca 20% i väggregel och 20-27% i uppreglad träkonstruktion. Risk för mikrobiell tillväxt föreligger vid en fuktkvot på 17% och rötskador >28%.
