# Besiktningsprotokoll

Anticimex Försäkringsbesiktning i samarbete med Fastighetsbyrån

| Fastighetsadress:<br>Gilserud Nyhem 1 | |

| Besiktningsdatum:<br>2025-03-19 | Protokollnummer:<br>68896164 |

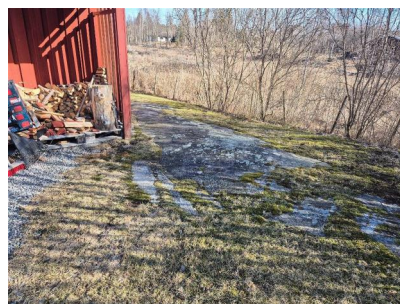
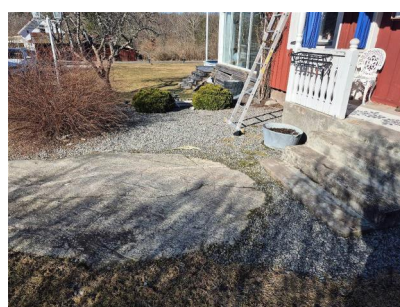
Berg i dagen på tomten.

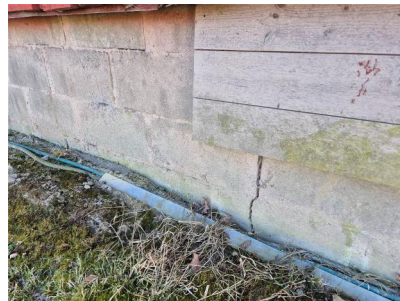
### Utvändigt / Sockel

Otättheter förekommer i sockeln, sprickor finns i murad sockel under badrum.

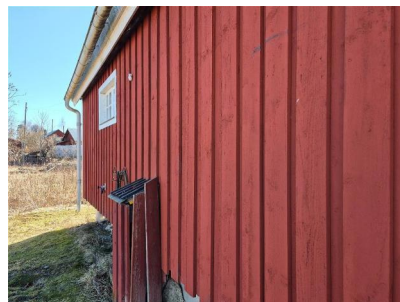
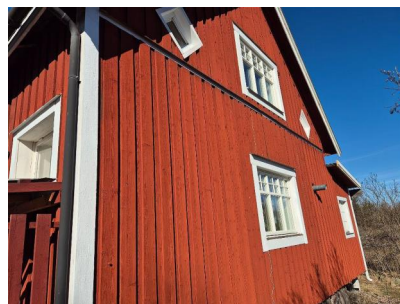
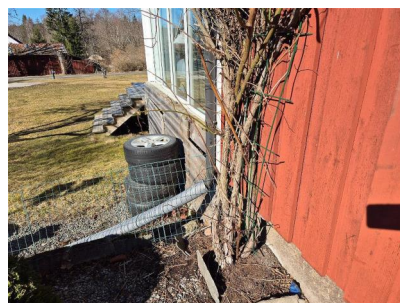
### Utvändigt / Fasad

Enstaka panelbrädor har mindre rötskador. Fasadpanelen är i behov av målning/underhåll, torrsprickor finns och fasadnära växter förekommer.

Fasadbeklädnad och träkonstruktioner där målningsbehov finns riskerar att få fukt- och rötskador på grund av sämre vattenavvisande förmåga. För att öka livslängden på fasadbeklädnaden rekommenderas målning och underhåll. I samband med ommålning rekommenderas att de rötskadade panelbrädorna byts ut.

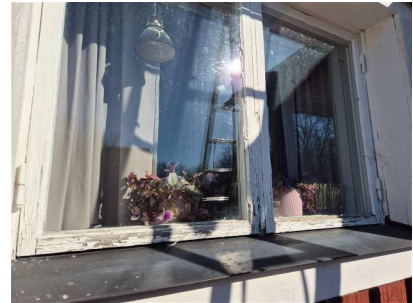
### Utvändigt / Fönster

Kitt/-färgsläpp finns från äldre fönster.

Detta medför ökad risk för fuktskador.

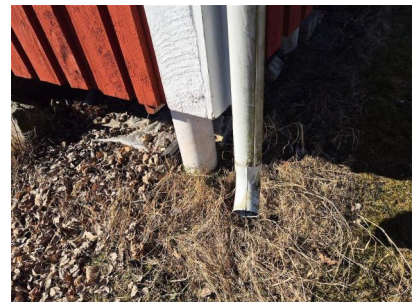
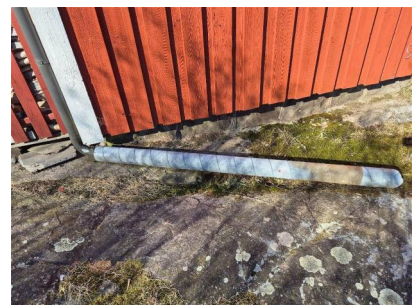
### Utvändigt / Hängrännor / Stuprör

Stuprör är inte anslutet till markledning (nuvarande ägare har brukat rör för bortledning av snö/smältvatten/regn)

Stuprör som inte är anslutet till markledning kan medföra en ökad fuktbelastning på grundmur/sockel som i sin tur kan leda till fuktrelaterade skador.

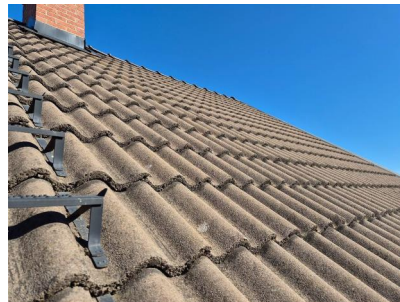
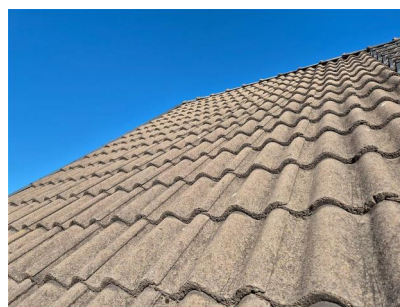
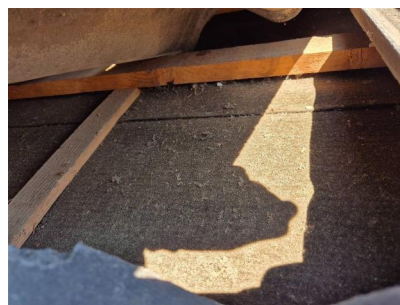
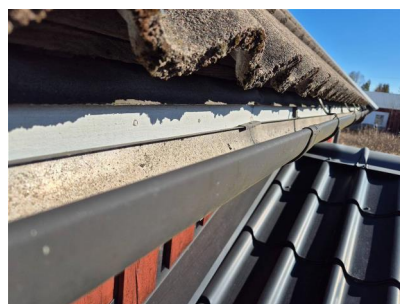
### Utvändigt / Tak

Yttertaket är äldre, underlagspappen sticker ut i takfot (fotplåtfinns ej) och har begynnande torrsprickor.

Takbeklädning och underlagstak har enligt vår bedömning en begränsad livslängd. Eftersom husets taktäckning är äldre har det ett minskat motstånd mot vatteninträngning. Detta i sin tur kan leda till fuktskador på träläkt och vidare ner i underliggande konstruktioner.

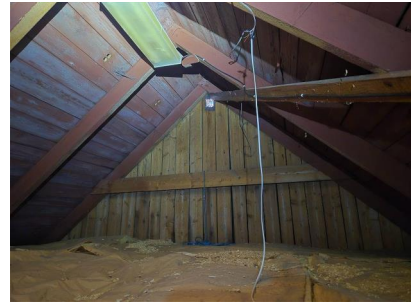
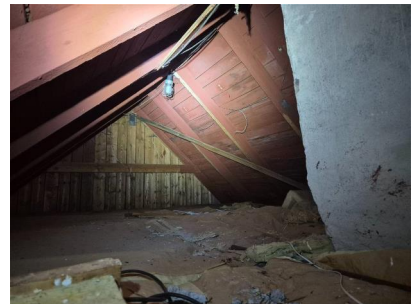
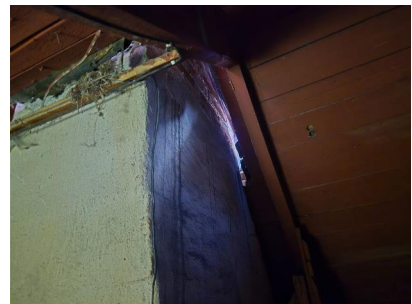
### Utvändigt / Vind

Fuktkvoter uppmättes i takstolar och underlagstak till mellan 10-11% Risk för mikrobiell tillväxt inträffar vid 75% relativ luftfuktighet vilket motsvarar 17% fuktkvot i furuvirke. Observera att fuktigheten på vinden ändras över säsongen, fuktigast är det vindtertid.

Noteras otätheter runt skorstenen, se notering Tak.

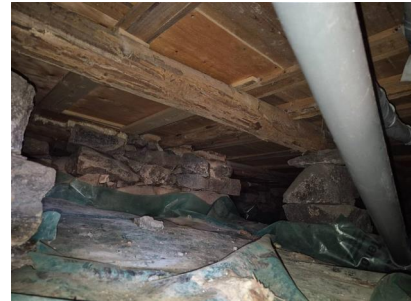
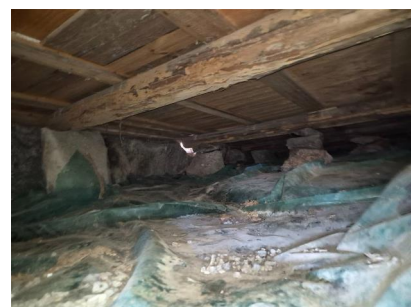
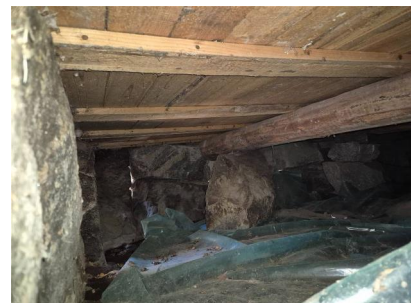
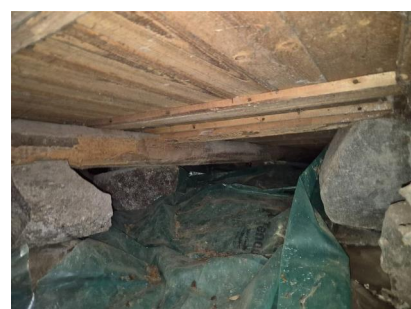
### Utvändigt / Torpargrund

Fuktkvoter uppmättes i bjälklag till mellan 17-18% Risk för mikrobiell tillväxt sker vid en relativ fuktighet vid 75% vilket motsvarar 17% fuktkvot i furuvirke.

Mindre mängd mikrobiell påväxt kan noteras på bjälklagets undersida.

Rötskador finns.

Mikrobiell påväxt finns på bjälklagets undersida.

Den upptäckta mikrobiella påväxten på bjälklagets undersida indikerar att grunden under delar av året är så pass fuktig att mikroorganismer utvecklas. Detta kan i sin tur leda till rötskador i konstruktionen. För att undvika detta så måste krypgrundens klimat bli torrare.

Vi rekommenderar att du installerar en krypgrundsavfuktare. Läs Anticimex faktablad om krypgrunder för tips och råd.

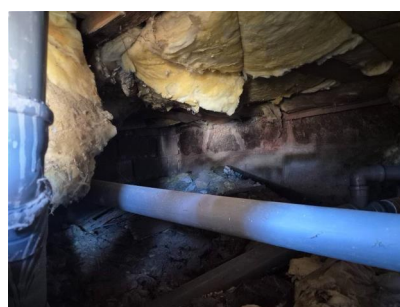
### Utvändigt / Krypgrund under badrum

Fuktkvoter uppmättes i bjälklag till mellan 17-19% Risk för mikrobiell tillväxt sker vid en relativ fuktighet vid 75% vilket motsvarar 17% fuktkvot i furuvirke.

På marken finns byggspill som bör städas bort och marken bör kläs med ångspärr.

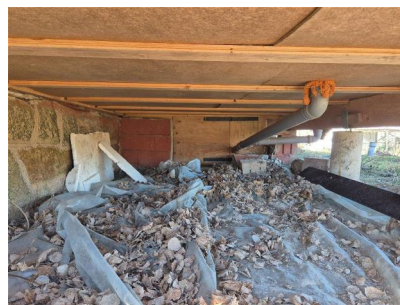
### Utvändigt / Plintgrund under tvättstuga

Plintgrund är en riskkonstruktion.

Uteluftsventilerade grunder med bjälklag av organiskt material har ofta fuktskador på grund av naturlig fuktpåverkan. Detta kan resultera i mikrobiella skador (angrepp av mikroorganismer) och, i värsta fall, rötskador. Mikrobiell lukt kan då spridas till boendemiljön.

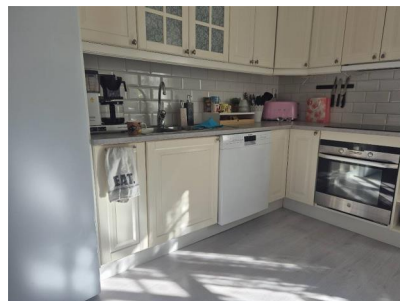
### Entréplan / Kök

Droppskydd finns ej i diskbänksskåp och avloppsslangen till diskmaskinen är ej förankrad i stommen.

Sammantaget finns en ökad risk för fuktskador vid läckage.

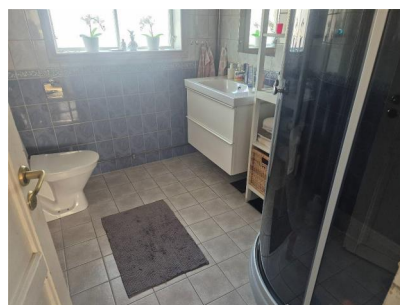
### Entréplan / Dusch/Toalett

Sprickor och bomljud finns i klinkergolv, våtrumets livslängd är snart uppnådd.

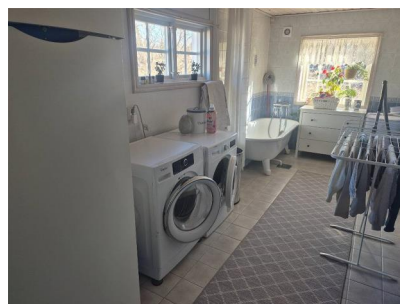
### Entréplan / Tvättstuga

Rör genomföring finns i golv. Golvfallet är något bristfälligt mot golvbrunnen utanför dusch/badplats.

Rör genomföringar i golvet medför en ökad risk för att vatten tränger ner i omkringliggande konstruktioner och orsakar fuktskador. Vid uppbyggnaden av utrymmet var detta tillåtet och utförandet anses därför vara fackmässigt utfört. I dagens branschregler är detta inte längre tillåtet.
