# Besiktningsprotokoll

Anticimex Försäkringsbesiktning i samarbete med Fastighetsbyrån

| Fastighetsadress:<br>Hebergsvägen 46 | |

| Besiktningsdatum:<br>2025-03-18 | Protokollnummer:<br>68912460 |

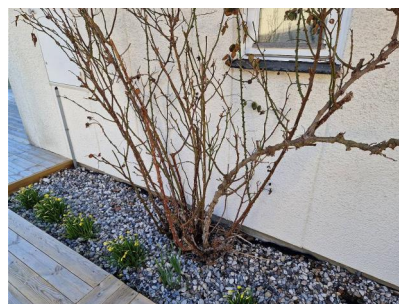
Enstaka växter finns i anslutning till byggnaden.

När det finns rabatter och växter nära byggnaden finns risk att fukt stannar kvar i väggarna. Detta kan i sin tur orsaka invändiga fuktskador. Växternas rötter kan också skada grundmuren och sätta dräneringsledningen ur funktion.

Området närmast huset rekommenderas att vara fritt från växtlighet.

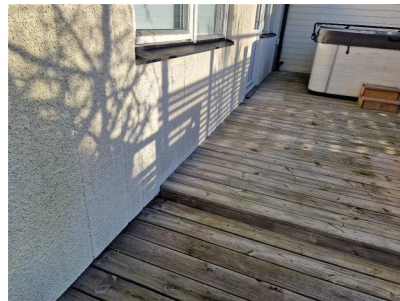
Delar av sockeln är obesiktad då altanen döljer den bakomliggande konstruktionen.

Vi rekommenderar en kompletterande besiktning när de närmaste trallbrädorna är demonterade.

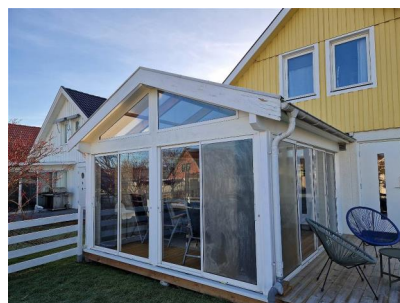
Fasadpanelen/vindskivor är i behov av målning/underhåll.

Fasadbeklädnad och träkonstruktioner där målningsbehov finns riskerar att få fukt- och rötskador på grund av sämre vattenavvisande förmåga. För att öka livslängden på fasadbeklädnaden rekommenderas målning och underhåll.

Fals på stuprör vänd mot fasad.

Falsen på stuprören kan med fördel vändas ut från fasaden för att lättare se om röret blivit skadat efter vinterns påfrestningar samt för att undvika skador på fasad vid ett eventuellt läckage.

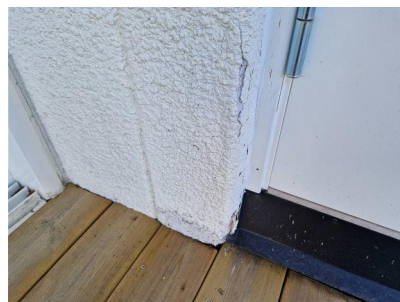
Mindre lokala sprickor finns i fasaden. Vidare noteras mindre putssläpp kring ytterdörr (groventré) samt mindre lokal påväxt.

Dessa bedöms inte ha lett till bakomliggande skador.

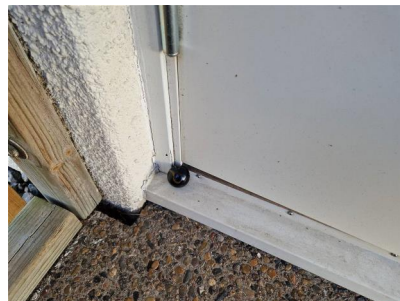
Tröskelbleck lutar fel på entrédörr.

Eftersom tröskelblecken lutar åt fel håll finns risk att vatten tränger in i väggen vilket i sin tur kan leda till fuktskador i väggkonstruktionen.

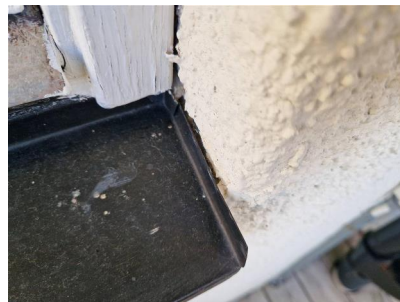
Fönster är i visst behov av målning/underhåll (äldre fönster). Vidare noteras att fönsterbleck lokalt är otäta vid infästningar.

Fönsterbågar och fönsterkarmar där målningsbehov finns riskerar att få fukt- och rötskador på grund av sämre vattenavvisande förmåga. För att öka livslängden på fönster rekommenderas målning och underhåll.

Eftersom fönsterblecken är otäta finns risk att vatten rinner in i väggen vilket i sin tur kan leda till fuktskador i väggkonstruktionen.

Vissa Isolerglas är äldre.

Att befintliga fönster är äldre betyder att tätningen mellan fönsterrutorna kan vara sämre. Detta kan leda till att missfärgning/imma kan uppstå mellan glasrutorna.

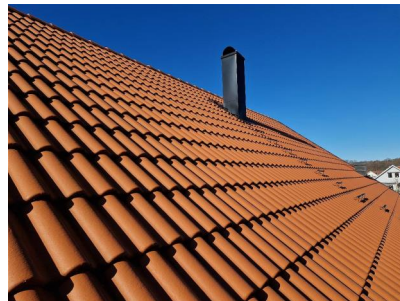
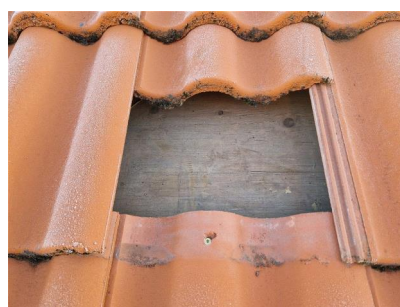
Taket är lagt med underlagstak av träfiberskivor.

Med denna konstruktion är det extra viktigt att takpannorna är hela. Eftersom underlagstaket inte har en papp kan regn och snö som tränger in genom otätheter leta till fuktskador i underliggande konstruktion.

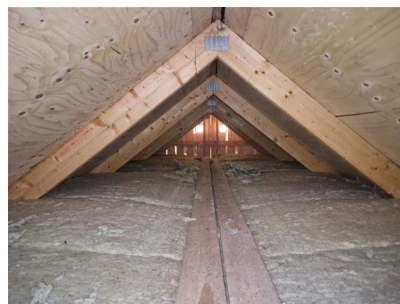
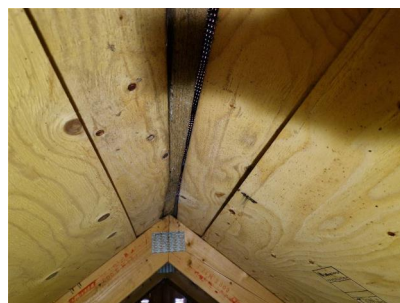
Mindre mängd mikrobiell tillväxt noteras lokalt på underlagstak.

I huset finns ett mekaniskt ventilationssystem vars huvudsakliga uppgift är att säkerställa luftflödet i huset samt motverka att fuktig luft från huset inte når ouppvärmade vindsutrymmen med mikrobiell påväxt som möjlig följd. Det rekommenderas därför att en ventilationsfirma kontaktas för besiktning och injustering av befintligt ventilation i bostaden samt kontrollera lufttätheten ut mot vindsutrymmen.

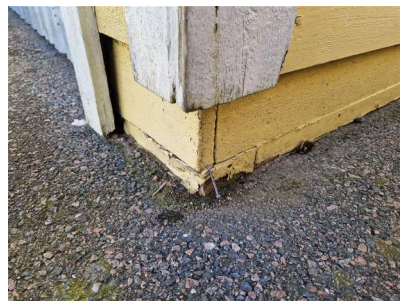
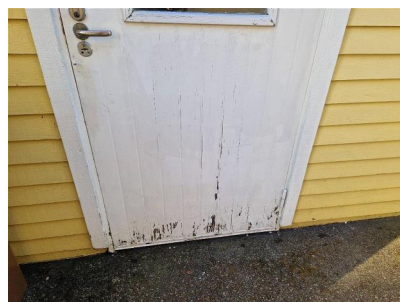
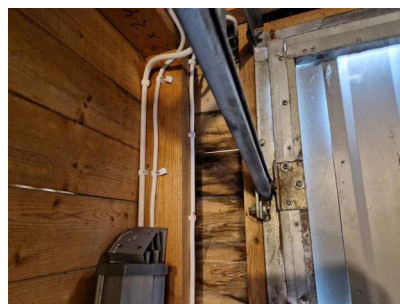
Enklare oisolerad garagebyggnad (konstruktion med träsyll dikt an mark) bedöms vara i ett allmänt behov av översyn gällande bland annat invändiga fuktfläckar, målning/underhåll samt enstaka rötskadade panelbrädor, förrådsdörr med rötskada i nederkant.

Det finns risk för mikrobiell tillväxt om den relativa fuktigheten (RF) i den omgivande luften är över 75 %. I furuvirke motsvarar det en fuktkvot (FK) på 17 %. Fuktkvoten uppmättes till 21,2 % i syll.

Vidare noteras en äldre vippport med spiralfjäder.

Dessa kan vara farliga och slå igen med kraft utan förvarning. Idag finns det tex fjädersäkring att montera för att undvika eventuell olycka.

Vi rekommenderar kontakt med byggtreprenör för bedömning av omfattning samt framtagande av lämplig åtgärd.

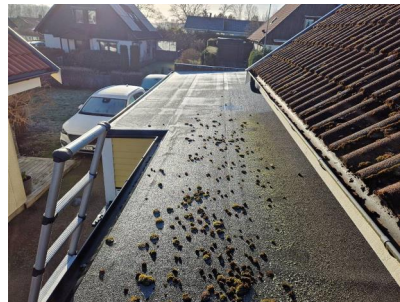
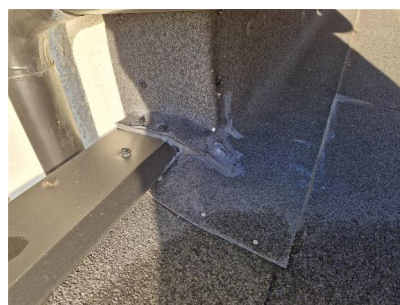
Takpappen noteras med brister gällande mosspåväxt samt lokalt synliga spikar/skruvar.

Noterade brister medför ett minskat motstånd mot vatteninträngning. Detta i sin tur kan leda till att takkonstruktionen drabbas av fuktskador.

Mossa som växer på taket kan leda till att taktäckningen har ett minskat motstånd mot vatteninträngning. Detta i sin tur kan leda till fuktskador på takkonstruktionen vilket kan resultera i mikrobiella skador. För att öka livslängden på taket rekommenderas att mossan tas bort.

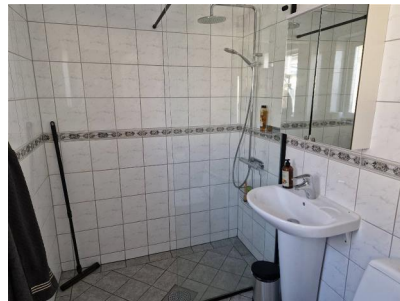
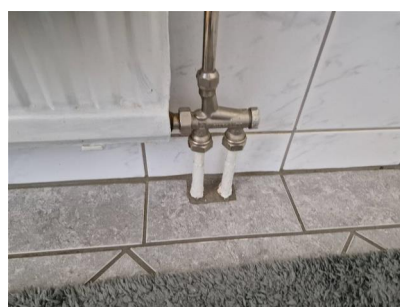
I våtutrymmet med äldre yt-/tätskikt noteras brister gällande bland annat att rörgenomföring i golv/vägg vinkel, bristfälligt golvfall utanför plats för dusch samt att bom ljud noteras i klinker.

Eftersom funktionen, som innebär att ytskiktet/tätskiktet ska vara vattentätt, kan vara nedsatt finns en ökad risk att vatten tränger igenom ytskiktet/tätskiktet med vattenskador i omkringliggande konstruktioner som följd.

Risk finns att det nya tätskiktet inte har kunnat anslutas till golvbrunnen/kring rörgenomföringar på ett riktigt sätt, vilket kan leda till fuktskador i omkringliggande konstruktioner.

Felet som uppstått är att vidhäftningen mellan klinker och underlag har upphört. Sk "bom/ bomljud". Det kan vid hög punktbelastning medföra att klinker spricker.

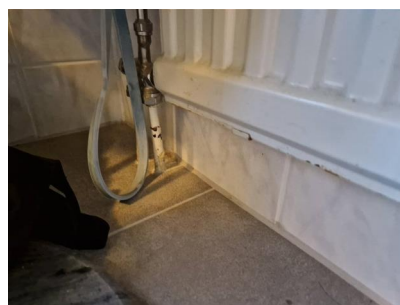
Golvbrunn bedöms inte vara utbytt i samband med renovering. Vidare noteras rörgenomföringar under värmepump och vid radiator samt att enstaka klinker noteras med bom.

När golvbrunn ej byts ut och rörgenomföringar finns nära vägg/golv är det inte fackmässigt utfört. Det finns risk att tätskiktet inte har kunnat anslutas på rätt sätt, vilket kan leda till fuktskador. Detta har ej upptagits i det kvalitetsdokument för våtrummet som fastighetsägare tillhandahållit och är ett avsteg ifrån nämnda dokument.

Felet som uppstått är att vidhäftningen mellan klinker och underlag har upphört. Sk "bom/ bomljud". Det kan vid hög punktbelastning medföra att klinker spricker.

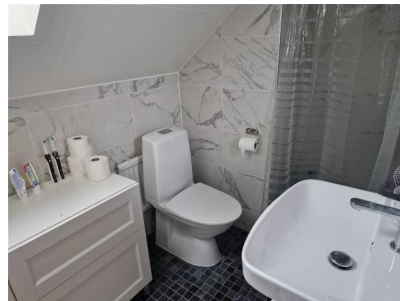
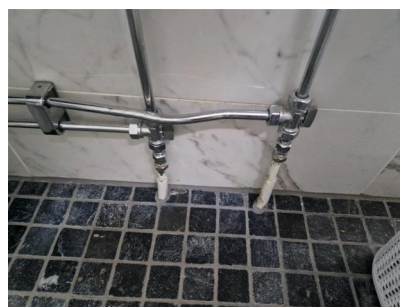
Rör genomföring finns nära vägg/ golv. Vidare noteras att golvlutning är något bristfälligt utförd utanför plats för dusch.

När rör genomföringar finns nära vägg/golv är det inte fackmässigt utfört. Det finns risk att tätskiktet inte har kunnat anslutas på rätt sätt, vilket kan leda till fuktskador. Detta har ej upptagits i det kvalitetsdokument för våtrummet som fastighetsägare tillhandahållit och är ett avsteg ifrån nämnda dokument. Vidare noteras att golvlutning är något bristfälligt utförd utanför plats för dusch.

Brister i golvets och/eller tätskiktets lutning medför risk för att vatten tränger in i omkringliggande konstruktioner/utrymmen vilket i sin tur orsakar fuktrelaterade skador. Det medför också ökad risk för att vatten blir stående i golvets lågpunkter, vilket kan orsaka missfärgningar på klinker/fogar.

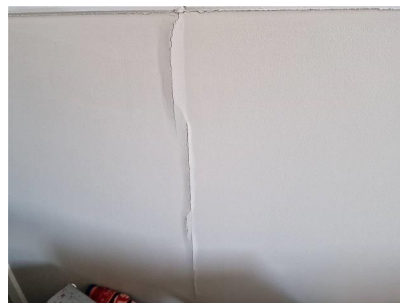
Enstaka spricka/or finns i vägg.

Dessa bedöms inte ha lett till bakomliggande skador.
