# Besiktningsprotokoll

Anticimex Försäkringsbesiktning i samarbete med Fastighetsbyrån

| Fastighetsadress:<br>Strångsjö Tallbacken | |

| Besiktningsdatum:<br>2025-03-19 | Protokollnummer:<br>68907136 |

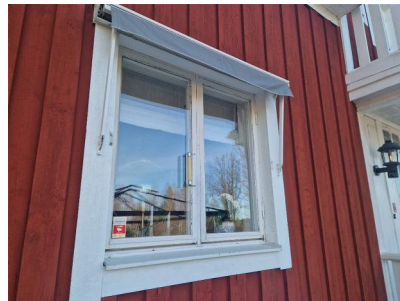
Fönster är i behov av målning/underhåll.

Fönsterbågar och fönsterkarmar där målningsbehov finns riskerar att få fukt- och rötskador på grund av sämre vattenavvisande förmåga.

För att öka livslängden på fönster rekommenderas målning och underhåll.

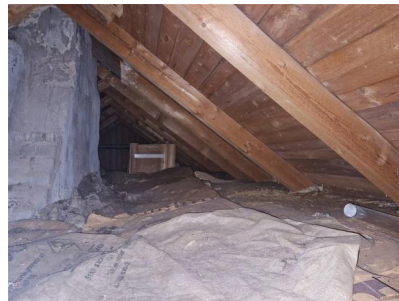
Vid kontroll av vinden uppmättes fuktvärden under kritisk fuktnivå för mikrobiell tillväxt och en normal lukt upplevdes. Fuktkvoten i underlagstak/takbjälkar uppmättes till 9 %.

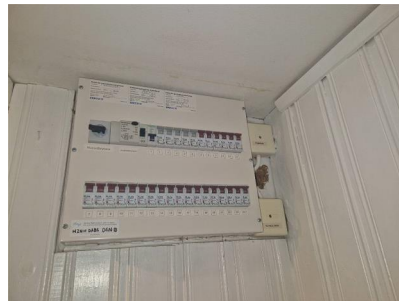
El-centralen har jordfelsbrytare.

Jordfelsbrytare finns installerad vid elcentralen.

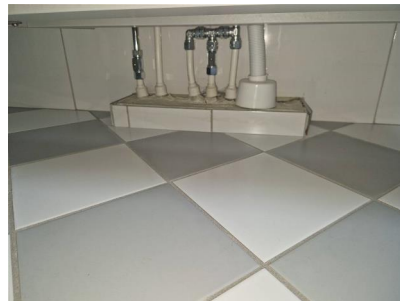
Rörgenomföring finns i golv men på en klack.

När rörgenomföringen är på en förhöjd klack minskar risken för läckage.

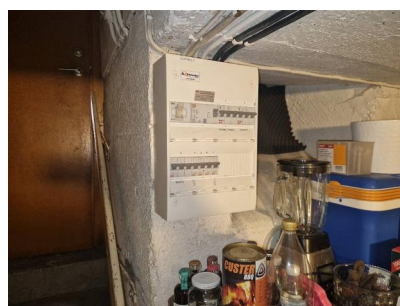
El-centralen har jordfelsbrytare.

Jordfelsbrytare finns installerad vid elcentralen.
