# Besiktningssprotokoll

Anticimex Försäkringsbesiktning i samarbete med Fastighetsbyrån

Fastighetsbeteckning: Backa 145:5	
Fastighetsadress: Dramatikgatan 26	
Postnummer: 42244	Ort: Hisings Backa

Besiktningdatum: 2025-03-13	Protokollnummer: 68891910
Temperatur: 0 °C	Väderlek: Mulet
Tekniker: Krister Nielsen	
E-post: Krister.Nielsen@anticimex.se	
Kontor: Göteborg	
Närvarande: Fastighetsägare Fastighetsmäklare

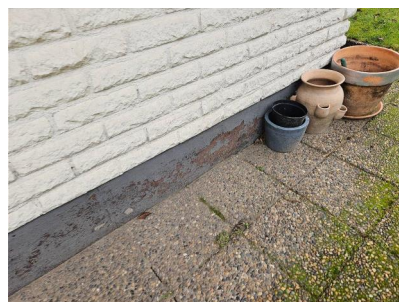
Underhållsbehov finns på sockel.

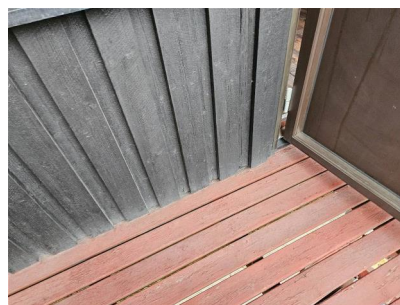
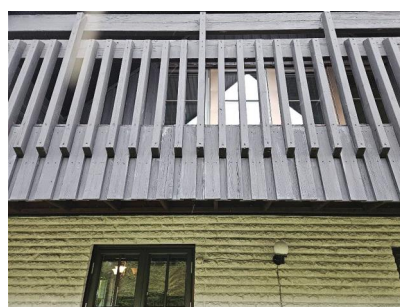
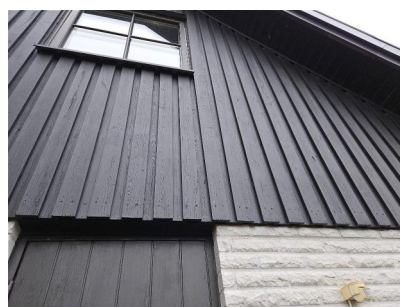
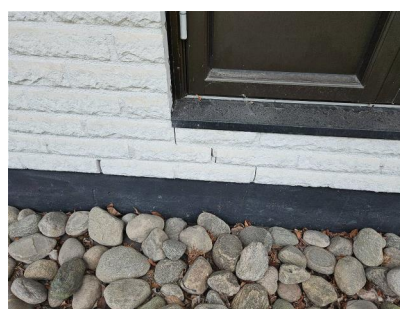
Mindre torrsprickor/underhållsbehov finns i fasadpanelen/balkongkonstruktionen.

Kalkstensfasaden börjar bli äldre, enstaka sprickor noterades på baksida hus vid dörr/fönster.

Kalksten är ett starkt och tåligt fasadmaterial som kräver lite underhåll. Ofta förekommer tunna sprickor vilket oftast har kosmetisk betydelse. Med tiden behöver dock oftast fogar kompletteras samt fasadens kramling (förankring i stommen) kan rosta sönder/lossna vilket innebär att fasaden kan bukta/svikta. Vanligt förekommande är även att armeringen över fönster/dörrar rostar (utvidgas) varvid den kraften kan orsaka fogsläpp och sprickbildning i tegel/kalkstensfasader. Ovanstående kan i sin tur leda till fuktskador i bakomliggande konstruktioner. Stora avvikelser förekommer dock beroende på hur utsatt fasaden är.

Underhåll rekommenderas.

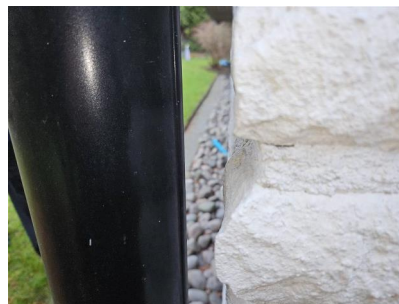
Fals på stuprör är delvis vänd mot fasad.

Falsen på stuprören kan med fördel vändas ut från fasaden för att lättare se om röret blivit skadat efter vinterns påfrestningar samt för att undvika skador på fasad vid ett eventuellt läckage.

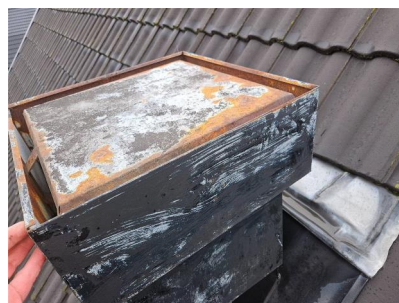
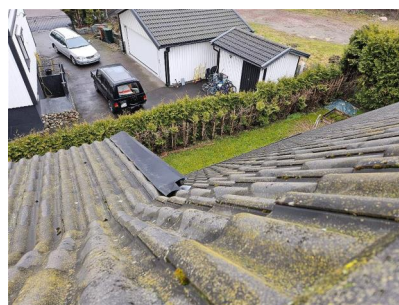
Vissa äldre plåtdetaljer på yttertaket är inte utbytta i samband med takreningen samt lokalt rostiga/otäta.

Detta kan leda till fuktskador i bakomliggande konstruktioner.

Mindre mosspåväxt noterades på takpannor.  
Framtida underhåll rekommenderas.

Kontakta en plåtslagare för kontroll och lämplig åtgärd.

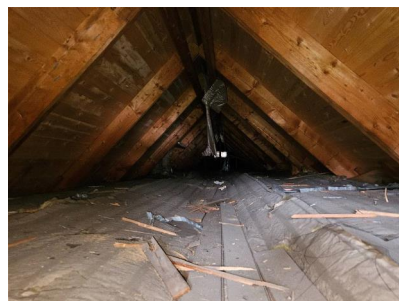
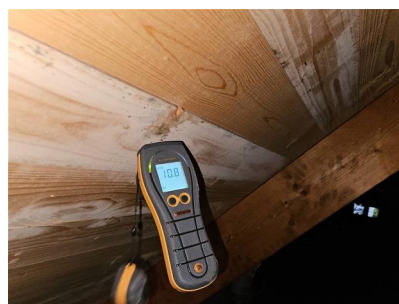
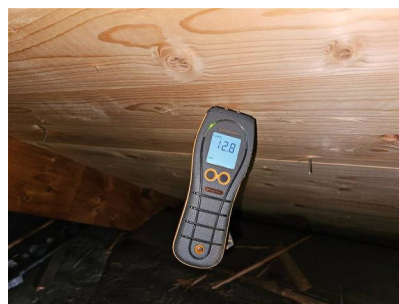
Vid kontroll av vinden har fuktvärden under kritisk fuktnivå för mikrobiell tillväxt uppmätts, dock finns mikrobiell påväxt på underlagstak.

Vid fuktkvotmätning som utfördes stickprovsvis i underlagstak uppmättes fuktkvoter under den kritiska gränsen för mikrobiell tillväxt (vanligt förekommande i liknande hus).

Fuktkvoter uppmättes till 10,8-12,8% i underlagstak.

Den upptäckta mikrobiella påväxten på underlagstaket är ett tecken på att vinden har tillförts eller tillförs fukt inifrån bostaden. Observera att besiktning av bostadens ventilationssystem inte har ingått i uppdraget.

Observera att landgångar saknas till största del.

För att komma tillrätta med detta kan fukttillförseln inifrån bostaden behöva minskas. Det kan göras genom att ventilationen i bostaden förbättras samt att eventuella otätheter i vindsbjälklaget (tak-/väggvinklar, taklucka med mera) tätas. Läs Anticimex faktablad om oppvärmda vindsutrymmen för tips och råd.

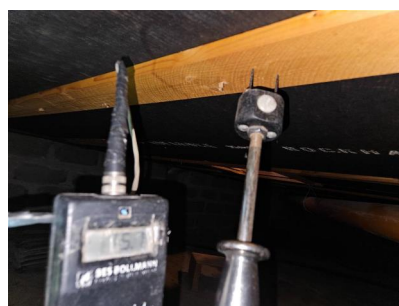
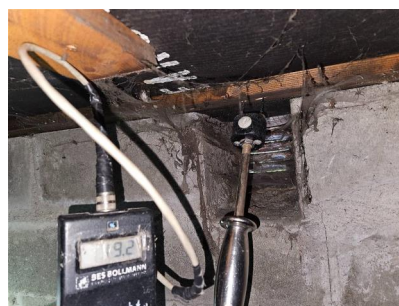
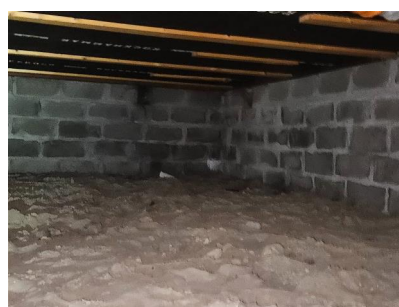
Vid kontroll av konstruktion i krypgrund noterades fuktvärden både över och under kritisk fuktnivå och en något avvikande lukt upplevdes, vidare noterades mindre fuktgenomslag på grundmur samt enstaka, äldre fuktmarkering på undersida bjälklag.

De uppmätta fuktvärdena innebär att grundens klimat under delar av året är för fuktigt. Detta kan i förlängningen leda till större fuktskador i konstruktionen. För att undvika detta så måste krypgrundens klimat bli torrare.

Fuktkvoten uppmättes i underkant träbjälklag till 15,1-19,2%, träskyddsbehandlat virke förekommer.

Vissa typer av träskyddsbehandlat virke riskerar om det utsätts för fukt avge en kemisk lukt, lukten kan även spridas till boendemiljön.

För att undvika detta så måste grundens klimat bli torrare. Läs Anticimex faktablad om uteluftsventilerade krypgrunder för tips och råd. De fuktgenomslag/fuktmarkeringar som noterades bör hållas under uppsikt efter förändringar.

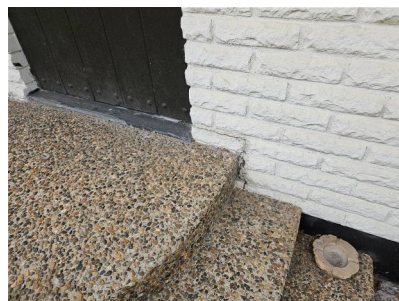
Trappan är motgjuten mot huset.

Eftersom trappan är motgjuten mot huset finns risk att vatten tränger in i anslutande konstruktioner vilket i sin tur kan leda till fuktrelaterade skador.

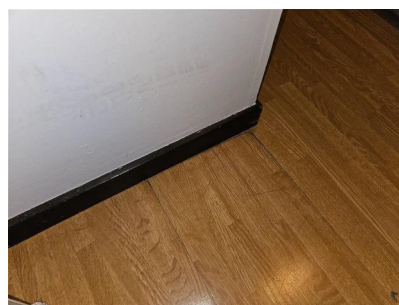
Golv är något ojämnt/buktigt vid vägg mot duschutrymme.

Fuktindikering utfördes utan anmärkning.

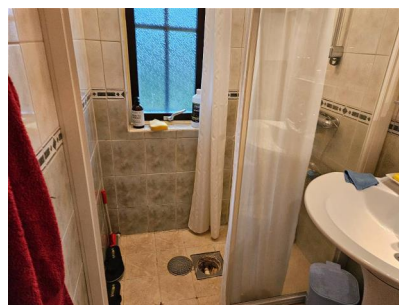
Våtutrymmet har äldre yt-/tätskikt och har passerat tiden för sin tekniska livslängd där bl.a. golvbrunn ej byttes ut vid senaste renoveringen, fönster är olämpligt placerat.

Normala fuktvärden indikerades mot klinker/kakel.

Renovering av utrymmet rekommenderas. Kontakta en behörig våtrumsentreprenör för en renovering. I samband med renoveringen bör omkringliggande konstruktioner kontrolleras för att upptäcka eventuella följskador.

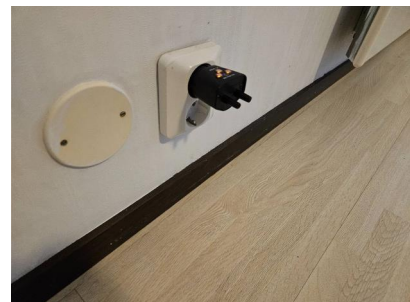
Jordade och ojordade eluttag finns i samma rum, vidare noterades att vissa jordade eluttag i vistelserum i huset saknar jordkabel.

När man blandar jordade och ojordade eluttag i samma rum finns det en ökad risk för personsador.

Kontakta en elektriker för kontroll och åtgärd.

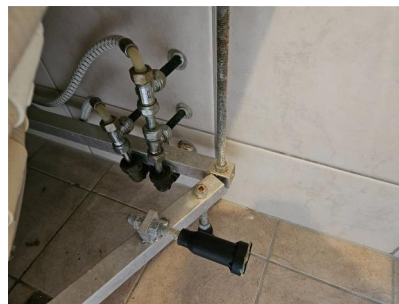
Rör genomföring finns i vägg bakom badkar som saknar monteringsbricka.

Rör genomföringar i väggen medför en ökad risk för att vatten tränger in i omkringliggande konstruktioner och orsakar fuktskador.

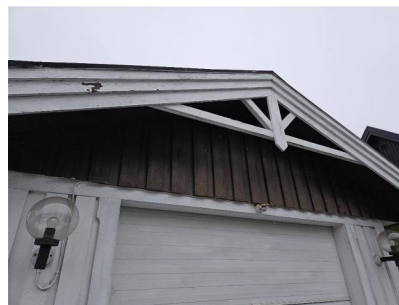
Underhållsbehov föreligger på utvändiga träkonstruktioner såsom fönster/dörrar samt fasadpanel/vindskivor.

Träkonstruktioner med underhållsbehov riskerar p.g.a. nedsatt vattenavvisande förmåga att drabbas av rötskador.

Isolerglas är äldre.

Befintliga fönster är äldre vilket betyder att tätningen mellan fönsterrutorna kan vara sämre. Detta kan leda till att missfärgning/imma kan uppstå mellan glasrutorna.

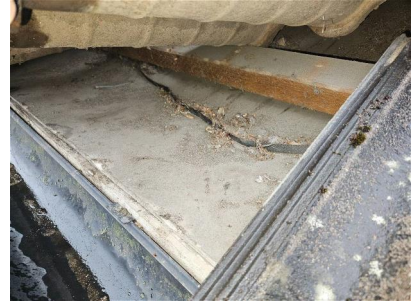
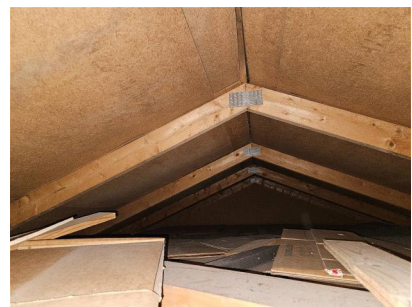
Yttertaket är äldre, mindre, sannolikt äldre fuktmarkeringar noterades på underlagstak av träfiberskivor.

Takpannor, plåtdetaljer och underlagspapp har enligt vår bedömning en begränsad livslängd. Eftersom husets taktäckning är äldre har det ett minskat motstånd mot vatteninträngning. Detta i sin tur kan leda till fuktskador på träläkt och vidare ner i underliggande konstruktioner.

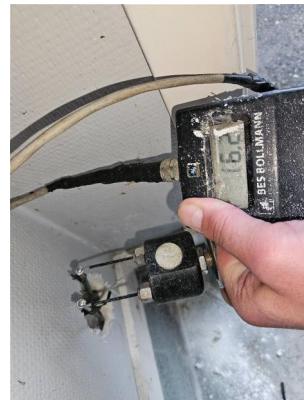
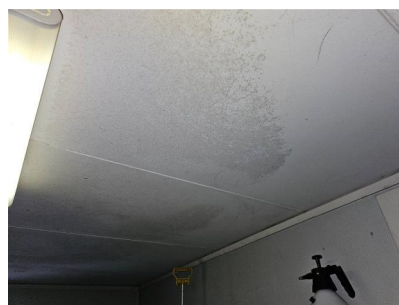
Vid kontroll av konstruktion uppmättes fuktvärden under kritisk nivå för mikrobiell tillväxt.

Fuktkvoten uppmättes via provhål i vägg till 16,2% i en ytterväggsregel.

Vissa missfärgningar/mikrobiell tillväxt noterades i underlagstak i förrådsdel.

Detta bedöms ej vara en aktiv skada, vill man med säkerhet konstatera orsaken till och omfattningen av de brister som noterades invändigt samt om eventuella bakomliggande skador finns rekommenderas att en fördjupad undersökning utförs.
