# Besiktningsprotokoll

Anticimex Försäkringsbesiktning i samarbete med Fastighetsbyrån

| Fastighetsadress:<br>Stenåldersvägen 6 | |

| Besiktningsdatum:<br>2025-03-17 | Protokollnummer:<br>68878191 |

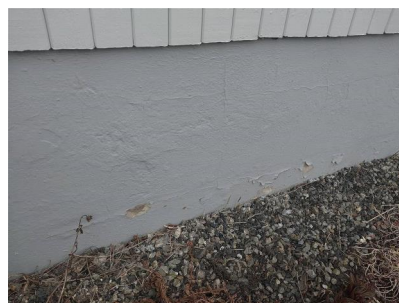
Mindre sprickor puts och färgsläpp finns i sockel.

Dessa bedöms inte ha lett till bakomliggande skador.

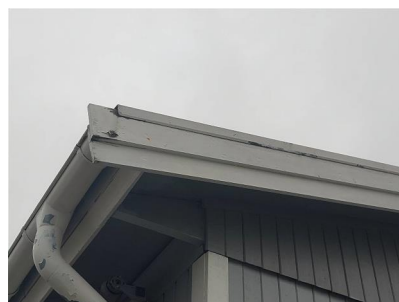
Delar av fasadpanelen (knutbrädor och vindskivor) är i behov av målning/underhåll.

För att öka livslängden på trädetaljer rekommenderas målning och underhåll.

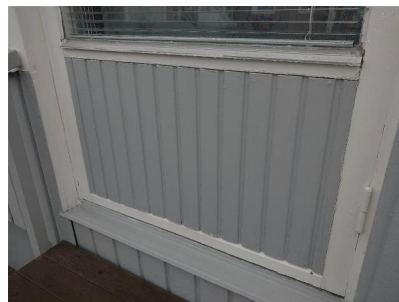
Dörr är i behov av målning/underhåll.

För att öka livslängden på dörr rekommenderas målning och underhåll.

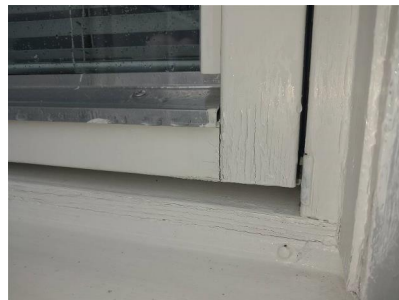
Fönster är i behov av målning/underhåll.

För att öka livslängden på fönster rekommenderas målning och underhåll.

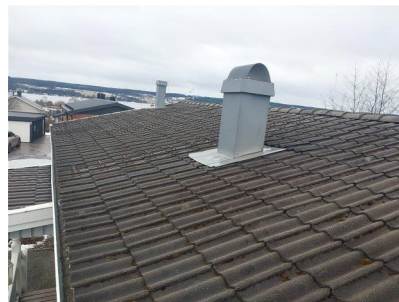
Yttertaket är äldre.  
Mosspåväxt.

Takpannor, plåtdetaljer och underlagstak har enligt vår bedömning en begränsad livslängd. Eftersom husets taktäckning är äldre har det ett minskat motstånd mot vatteninträngning. Detta i sin tur kan leda till fuktskador på träläkt och vidare ner i underliggande konstruktioner.

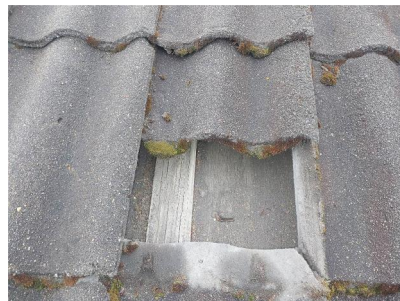
Takpannor med underlagstak av träfiberskivor

Med denna konstruktion är det extra viktigt att takpannorna är hela. Eftersom underlagstaket inte har en papp kan regn och snö som tränger in genom otätheter leda till fuktskador i underliggande konstruktion. Se utvändigt vind.

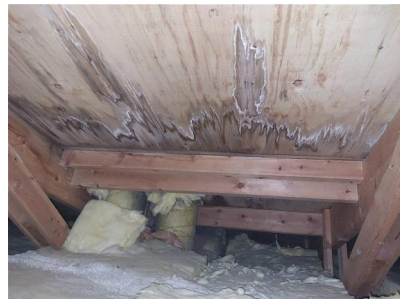
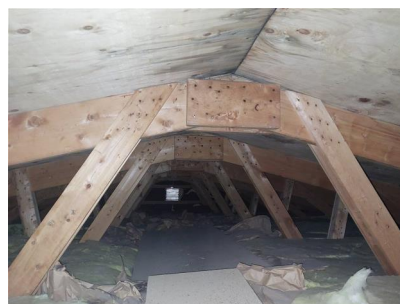
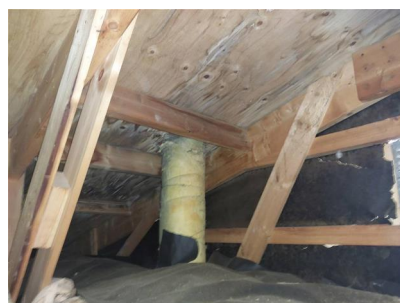
Vid kontroll av vinden noteras fuktfläckar på underlagstaket. Detta i sig är inte ovanligt när underlagstaket är av plywood och yttertak av betongpannor. I detta fall tycker jag att fläckarna är rätt så omfattande och kring genomföringar (jag ej kan nå från landgång) har fläckarna en annan karaktär. På fuktfläckar jag kommer åt uppmättes inga förhöjda fuktvärden men jag rekommenderar att kontakta takläggare för kontroll och offertförslag på ett takbyte.

Underlagstaket har fuktfläckar.

Fuktfläckar kan bero på olika saker, och kan vara ett tecken på en tidigare eller ett pågående läckage.

Vi rekommenderar kontakt med takläggare för att bedöma orsak och omfattning.

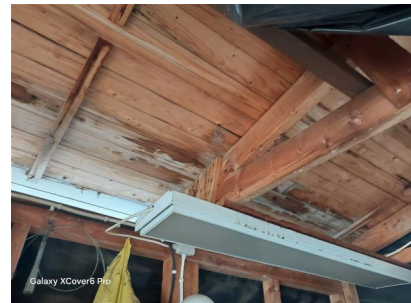
Underlagstaket har äldre fuktfläckar.

Noterade fuktfläckar uppstod innan takomläggningen.

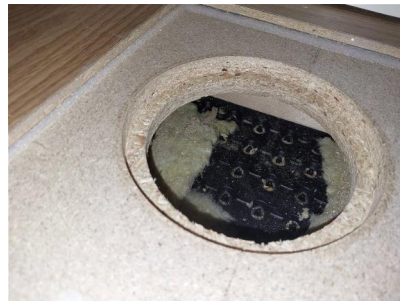
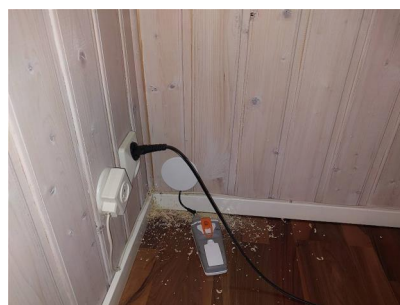
Vid kontroll av golv och vägg konstruktion uppmättes fuktvärden under kritisk nivå för mikrobiell tillväxt och normal lukt upplevdes.

Fuktkvoten uppmättes till 10% och den relativa fuktigheten uppmättes till 51% och en normal lukt kunde kännas i golv/vägg vinkel.

Fuktkvoten uppmättes till 10% i träregel och den relativa fuktigheten uppmättes till 46%.

Befintlig påreglad vägg och eventuella väggsyllar riskerar att drabbas av fuktskador på grund av naturlig fuktpåverkan. Detta i sin tur kan leda till mikrobiella skador (angrepp av mikroorganismer) som kan resultera i att mikrobiell lukt sprids till boendemiljön. Om reglar/syllar är tryckimpregnerade kan även en kemisk lukt förekomma.

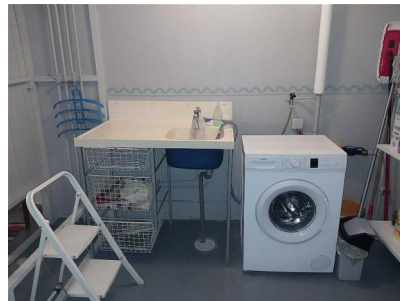
Rostig gjutjärnsbrunn.  
Byt ut golvbrunnar vid framtida renovering.

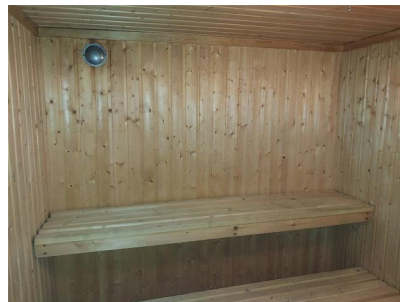
Mikrobiell lukt känns vid inträdet till bastu.  
Fuktfläckar under ventil.  
Påreglade golv och väggar.

Vi rekommenderar att kontakta byggentreprenör för åtgärdsförslag.

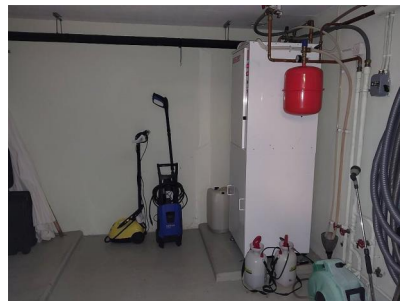
Rostig gjutjärnsbrunn.  
Byt ut golvbrunn vid framtida renovering.

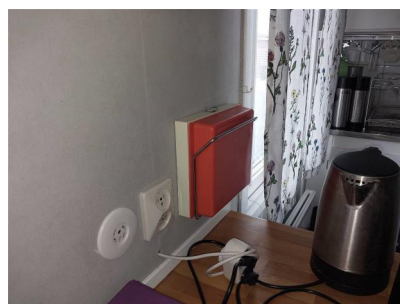
Ojordade uttag finns.

När man har ojordade uttag i kök finns det en ökad risk för personskador.

Kontakta en elektriker för kontroll och åtgärd.
