# Besiktningssprotokoll

Anticimex Försäkringsbesiktning i samarbete med Fastighetsbyrån

Fastighetsbeteckning: Björnåsen 1:6	
Fastighetsadress: Borghult Björnåsen	
Postnummer: 51174	Ort: Skephult

Besiktningdatum: 2025-03-19	Protokollnummer: 68919067
Temperatur: 3 °C	Väderlek: Molnigt
Tekniker: Andreas Olla	
E-post: andreas.olla@anticimex.se	
Kontor: Borås	
Närvarande: Fastighetsägare

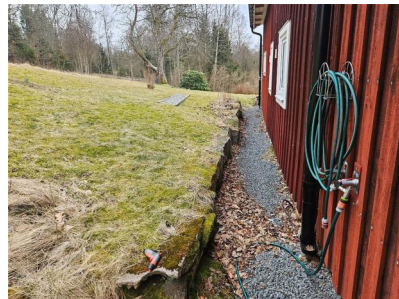
Marken lutar mot huset.

Detta innebär en ökad fuktbelastning mot grunden vilket i sin tur kan orsaka fuktskador i huset.

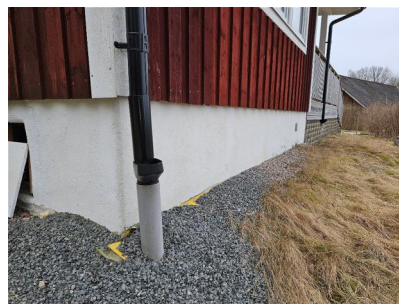
Mindre delar av kryppgrundens utvändiga fuktskydd ligger synligt ovan mark.

Även om detta inte bedöms kunna leda till kritiska skador bör man överväga att täcka anslutningen eller återmontera fuktskyddet under mark för att undvika att det skadas.

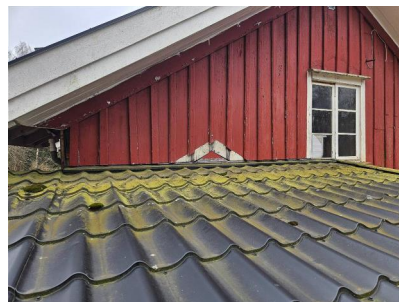
Fadaden på norrsidan är inte färdigställd och har otätheter, delar av fasaden är i behov av underhåll, Altanen är vidbyggd mot fasaden, det finns enstaka brädor som ha torrsprickor och bör bytas ut.

Bristerna medför en ökad risk för fuktrelaterade skador på fasad och bakomliggande konstruktion på grund av sämre vattenavvisande förmåga.

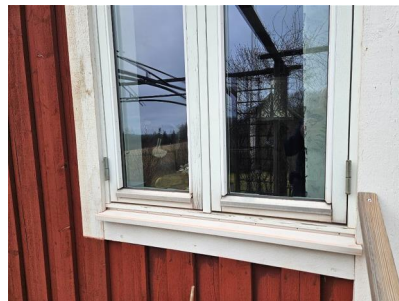
Merparten av fönsterblecken och tröskelblecken har inga gaveluppvik varpå de är otäta vid infästning. Vidare noterades att träfönster är i behov av målning/underhåll.

Vid otäta plåtarbete finns risk att vatten rinner in i väggen vilket i sin tur kan leda till fuktskador i väggkonstruktionen, medans fönster i behov av underhåll löper ökad risk att få fuktrelaterade skador vid karm/båge.

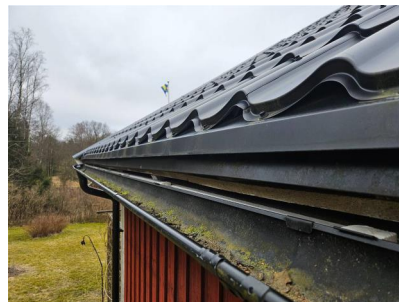
Fals på enstaka stuprör är vända mot fasad.

Vidar noterades att hängrännor sitter aningen lägen än vad som rekommenderas. Även om detta inte anses ha någon större betydelse kan detta öka risken för läckage vid kraftiga skyfall.

För att lättare kunna se som röret blivit skadat efter vinterns påfrestningar samt för att undvika skador på fasad vid ett eventuellt läckage bör falsen vändas ut från fasaden.

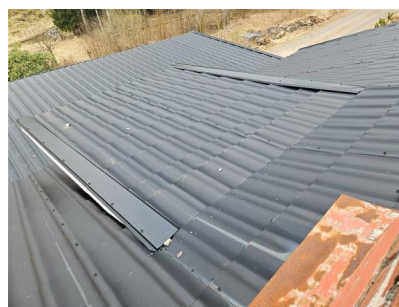
Lutningen på pannrummets tak och kökets tillbyggnadsdel är lägre än vad som rekommenderas, varpå anslutningen mot fasaden vid rapprumstaket är bristfälligt utförd eller ej helt färdigställd.

Vidare noterades att vindskivebeslagen på takkuporna inte överlappas av pannplåten samt att underlagstaket består av ett äldre spån/sticketak som försetts med oljehärdade masonitskivor utan yttre täckning av papp/duk.

Detta medför en ökad risk för att taktäckningarna inte håller tätt, vilket kan leda till läckage och fuktrelaterade skador i underliggande konstruktioner.

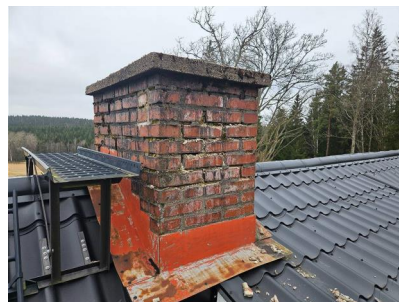
Skorstenens plåtarbete är äldre och bedöms ha otätheter vid den norra sidan. Vidare noterades att väderskydd saknas och att det förekommer frostspårngda fogar och stenar.

Från vinden noterades lokala missfärgningar på och fuktfläckar på kringliggande underlagstak och själva murstocken, men vid fuktindikering och fuktmätning uppgavs inga förhöjda fuktvärden eller indikationer vilket talar för att fläckarna/missfärgningarna skulle kunna vara äldre.

Kontakta en plåtslagare eller skorstensentreprenör för att kontrollera skorstenen och kringliggande takgenomföring för bedömning av lämplig åtgärd.

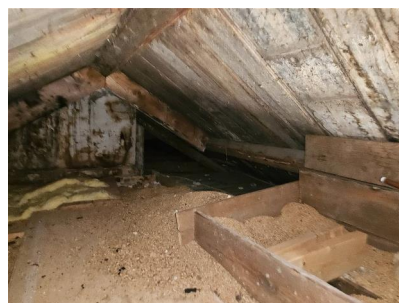
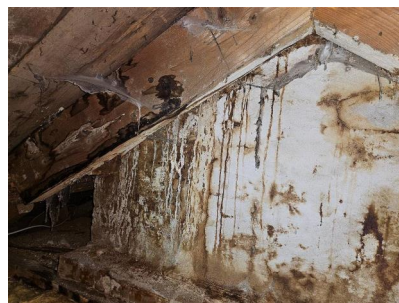
Delar av vindbjälklaget saknar helt eller har lite isolering.

Även om detta inte bedöms kunna leda till skador medför detta ökade uppvärmningskostnader.

Observera även att om vindbjälklaget tilläggsisoleras ställer detta högre krav på att vindbjälklaget är ångtätt och att ventilationen i huset fungerar tillfredställande.

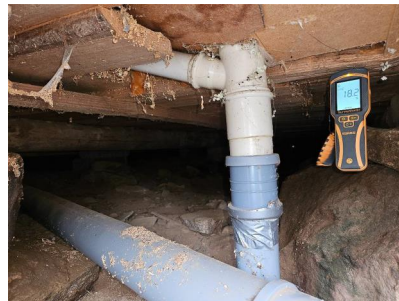
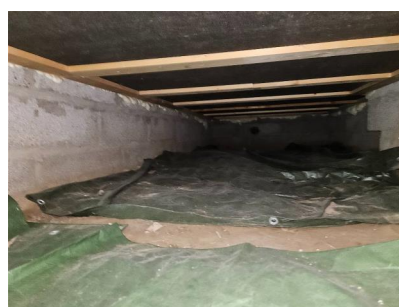
Husets torpargrund har endast kunnat besiktigas från luckan som finns vid grundmuren på husets norra sida då avloppstammar framför luckan blockera framkomligheten samt att höjden mellan marken och bjälklaget delvis är begränsad. Av det som gått att se noterades att det finns organiskt material och byggspill på markytan som saknar ångspärr. Vid fuktmätning i bjälke/timmerstock intill luckans öppning uppgavs fuktkvoten till 18,2%, vilket är strax över gränsvärdet (17%) för mikrobiell tillväxt.

Vid besiktning av kryppgrunden under köket och entréhallen uppmättes fuktkvoten till 17,6% samt att det noterades att det finns mindre organiskt spill under de presenningar som täcker markytan. I kryppgrunden noterades inga avvikande lukter eller tecken på mikrobiell påväxt.

De förhöjda värdena talar för att grundläggningarnas klimat behöver bättras för att undvika fuktrelaterade skador. En vidare byggnadsteknisk undersökning rekommenderas för att ta kontrollera torpargrunden i sin helhet samt ta orsak och omfattning av de förhöjda fuktvärna. För att detta ska vara möjligt behöver grundens göras åtkomlig.

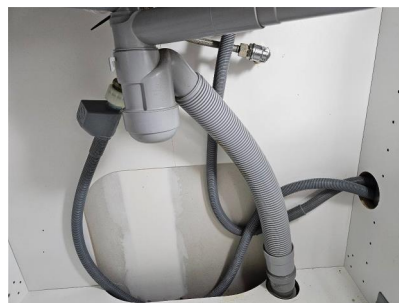
Det finns inget fuktskydd under kyl/frys eller i diskbänkskåpet.

Utan fuktskydd är det svårt att upptäcka läckage från rörledningar.

För att upptäcka eventuella läckage, installera ett fuktskydd.

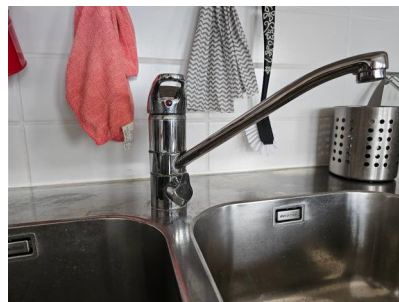
Vidare noterades att diskmaskinens tömningsslang bör förankras samt att köksblandaren inte håller tätt ovan diskbänk när ventilen öppnas, varpå den bör repareras eller bytas ut.

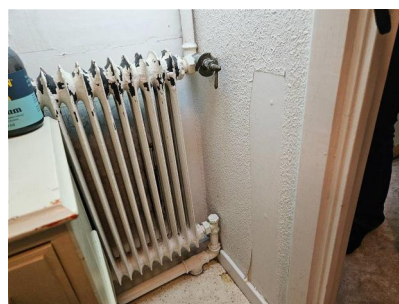
Utrymmet är äldre och bedöms ha upp nått sin tekniska livslängd i kombination det bl.a. finns uppenbara otätheter i golvet utanför duschzonen. Vidare uppmärksammade att ventil vid utrymmets radiator läcker varpå förhöjda fuktindikationer noterades på golvet intill radiatoren. Från kringliggande utrymmen noterades inga förhöjda fuktvärden eller tecken på följskador.

Kontakta en behörig våtrumsentreprenör för att renovera utrymmet. I samband med detta bör kringliggande konstruktioner kontrolleras efter följskador.

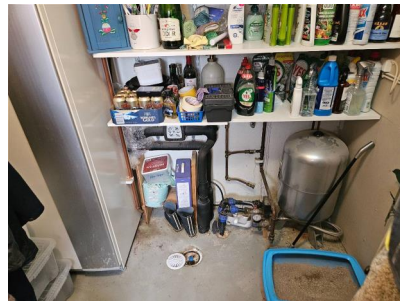
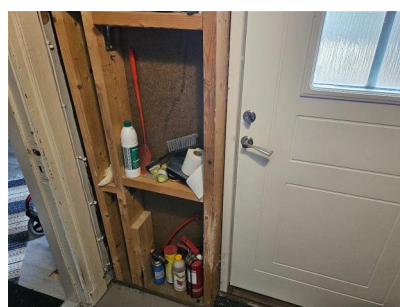
Utrymmets väggar och golvbrunn har inget anslutet tätskikt. Vidare noterades att spillvatten från värmesystemet leds ut på golvet. Vid fuktmetning vid intilliggande väggskivor noterades inga förhöjda fuktvärde, dock finns äldre spår av läckage.

Vid eventuella läckage eller kondensbildning riskerar kringliggande väggar att drabbas av fuktrelaterade skador, vilket till viss del redan ser ut att ha skett utan att kritiska skador ska ha uppstått då väggskivorna har drabbats av mindre missfärgningar.

Där delar av ytterväggen saknar beklädnad och isolering noterades dock att man använt tryckimpregnerat virke, vilket inte rekommenderas för invändiga konstruktioner sett till risken för kemisk lukt.

För att minska risken för skador bör man i första hand se till att leda ner spillvatten direkt ner i brunnen samt att tappvatteninstallationer isoleras för att motverka risken för kondensläckage. I andra hand bör man se över möjligheten att skydda väggarna från vattenbegjutning.

För att undvika kallras och ökade uppvärmningskostnader bör väggen färdigställas.

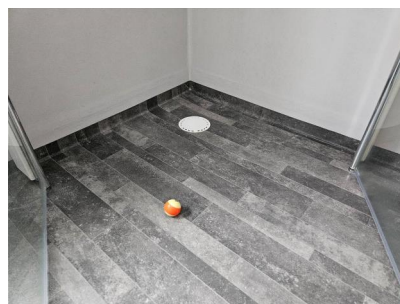
Det finns en lokal lågpunkt i golvfallet i duschzonen.

Detta bedöms inte kunna leda till skador då övriga delar av golvfallet fungerar tillfredställande i kombination med att golvmattan är korrekt ansluten mot tröskel och karm.

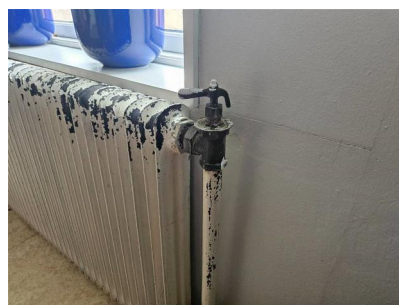
Utrymmets radiatorventil håller inte tätt och behöver bytas ut. Vid kontroll av kringliggande golv och väggkonstruktion noterades ingen tecken på följskador eller förhöjda fuktindikationer.

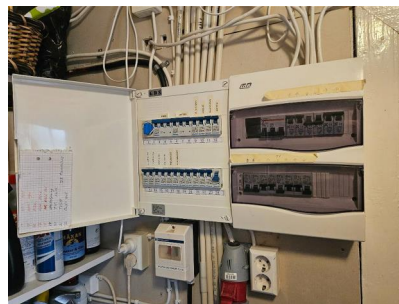
Delar av husets elanläggning har monterats/utökats av nuvarande fastighetsägare som inte är elektriker och saknas behörighet. Bl.a. noterades delar av elanläggningen är äldre, det förekommer lösa kablar, delar av elcentralen saknar komplett gruppförteckning samt att det finns eluttag i båda badrummen utan att jordfelsbrytare finns, vilket är obligatoriskt

Kontakta en elektriker för kontroll och bedömning av lämplig åtgärd.
