Besiktningssprotokoll

Kompletterande besiktning
Anticimex Försäkringsbesiktning i samarbete med Fastighetsbyrån

Fastighetsbeteckning: Mården 1	
Fastighetsadress: Katrinebergsgatan 40	
Postnummer: 543 32	Ort: Tibro

Kompletterande besiktning

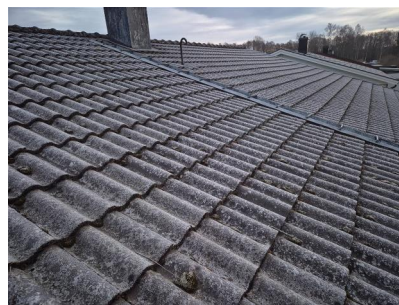
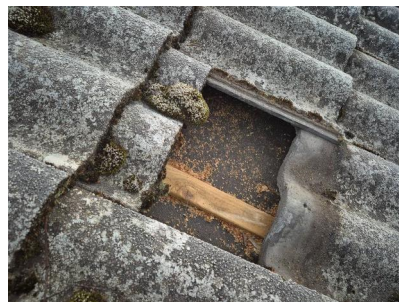
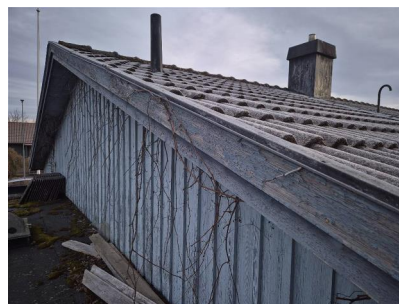
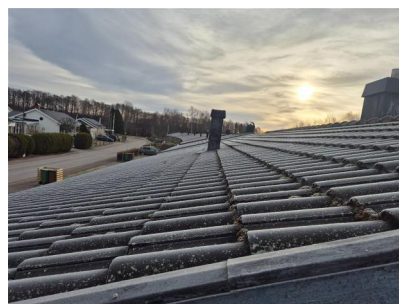
Utvändigt / Tak ovan bostadshus

- Yttertaket är äldre på baksidan.
- Äldre plåtdetaljer.
- Vindskivor är i behov av underhåll.

Takpannor, plåtdetaljer och underlagspapp har enligt vår bedömning en begränsad livslängd. Eftersom husets taktäckning är äldre har det ett minskat motstånd mot vatteninträngning. Detta i sin tur kan leda till fuktskador på träläkt och vidare ner i underliggande konstruktioner.

Taket är besiktigt från garagetak samt anliggande stege,

Taket på framsidan är nyare.

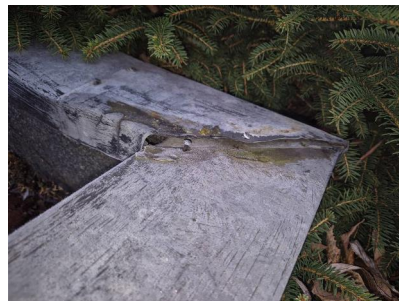
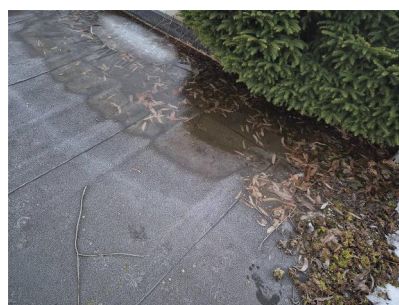
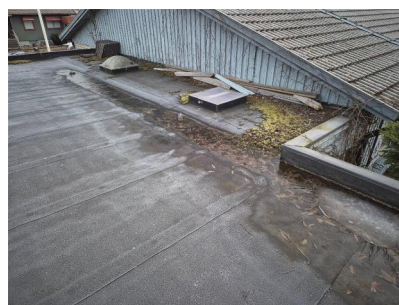
Utvändigt / Tak ovan garage

- Takpappen är äldre.
- Äldre otäta plåtdetaljer noterades.
- Stående vatten på pappen.
- Lokala lågpunkter.
- Mossa och skräp finns på pappen.

Kontakta fackman för att byta takpappen och plåtdetaljer. I samband med detta är det viktigt att lågpunkterna ses över.
