# Besiktningsprotokoll

Anticimex Försäkringsbesiktning i samarbete med Fastighetsbyrån

| Fastighetsadress:<br>Vivstavarvsvägen 207 | |

| Besiktningsdatum:<br>2025-03-18 | Protokollnummer:<br>68907402 |

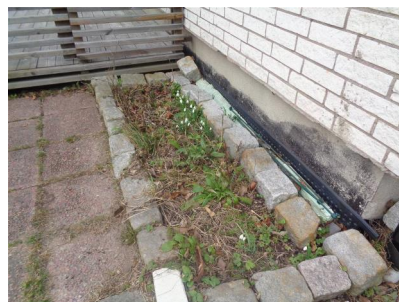
Växter finns i anslutning till byggnaden.

När det finns rabatter och växter nära byggnaden finns risk att fukt stannar kvar i väggarna. Detta kan i sin tur orsaka invändiga fuktskador. Växternas rötter kan också skada grundmuren och sätta dräneringsledningen ur funktion.

Området närmast huset rekommenderas att vara fritt från växtlighet.

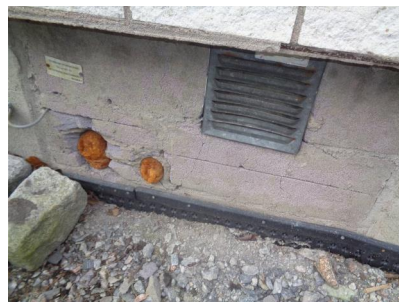
Utvändigt fuktskydd ligger oskyddat ovan mark.

Risk finns att det utvändiga fuktskyddet skadas och funktionen försämras.

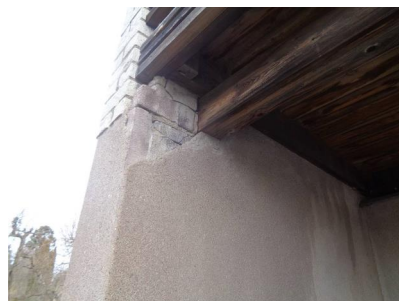
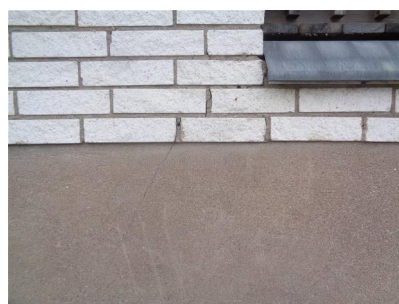
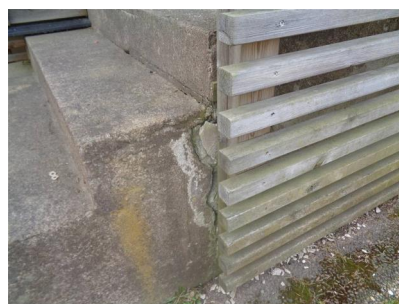
Sprickor/Puttsläpp finns i sockel, äldre trapp och i anslutning till balkongerna på gaveln

Vi rekommenderar att kontakt tas med en behörig fackman för en fördjupad undersökning för att bedöma orsak och omfattning.

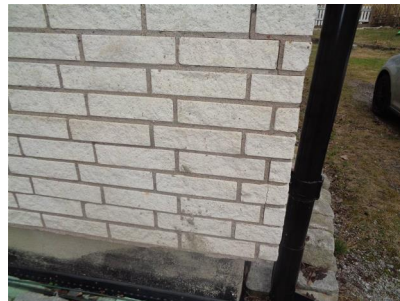
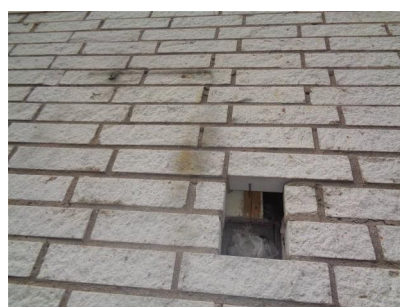
Sprickor, äldre infästningshål finns i kalksandstenfasaden.

Detta kan leda till fukt- och frysskador i konstruktionen.

Delvis underhållsbehov noteras på träpanel.

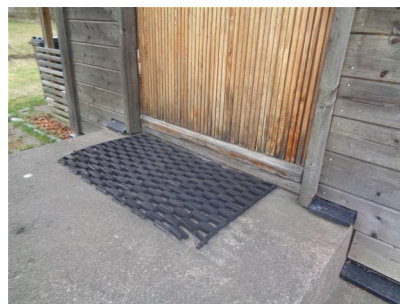
Tröskelbleck saknas under dörr.

Avsaknad av tröskelbleck medför att det finns risk för att vatten kan rinna in och orsaka fuktskador på tröskel och/eller i kringliggande vägg och bjälklag.

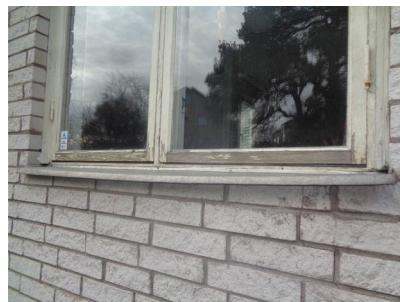
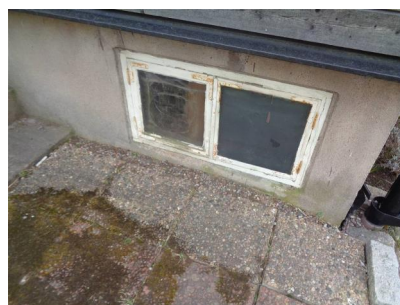
Äldre fönster är delvis i behov av målning/underhåll.

Fönsterbågar och fönsterkarmar där målningsbehov finns riskerar att få fukt- och rötskador på grund av sämre vattenavvisande förmåga.

För att öka livslängden på fönster rekommenderas målning och underhåll.

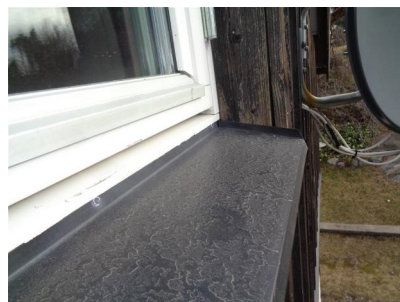
Fönsterbleck är ställvis otäta vid infästningar/uppvik och saknas på källarfönster.

Noteras fönsterbleck som inte är fullt infästa.

Eftersom fönsterblecken är otäta finns risk att vatten rinner in i väggen vilket i sin tur kan leda till fuktskador i väggkonstruktionen.

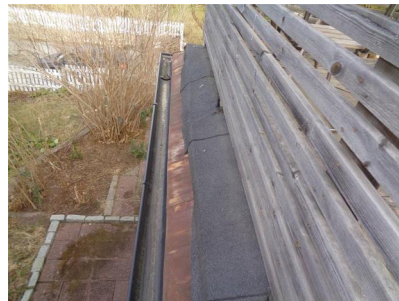
Taket under terrass kunde inte besiktas då trallen döljer takets yta.

Äldre rostangripen plåt noteras mot hängrännor.

Vi rekommenderas att trätrallen demonteras så att en kompletterande besiktning kan utföras.

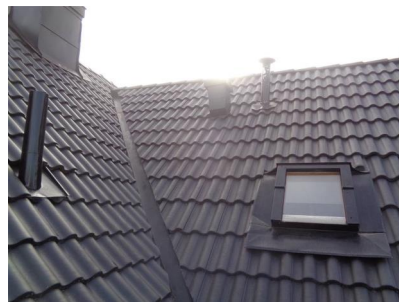
Äldre plåtdetaljer och takfönster på yttertaket är delvis inte utbytta i samband med takrenoveringen.

Detta kan leda till fuktskador i bakomliggande konstruktioner.

Kontakta en plåtslagare för kontroll och åtgärd.

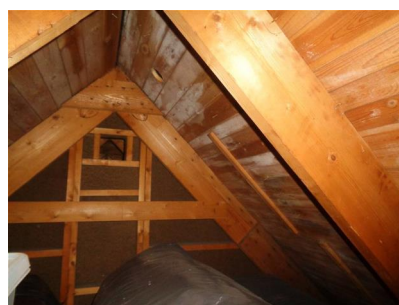
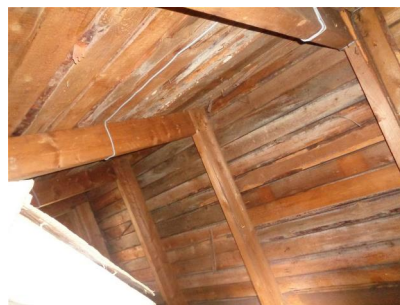
Vid kontroll av vindarna har fuktvärden under kritisk fuktnivå för mikrobiell tillväxt uppmätts, dock finns mikrobiell påväxt på underlagstak.

Fuktkvoten i underlagstak/takbjälkar uppmättes till 12-14 % på vindarna

Den upptäckta mikrobiella påväxten på underlagstaket är ett tecken på att vinden har tillförts eller tillförs fukt inifrån bostaden. Observera att besiktning av bostadens ventilationssystem inte har ingått i uppdraget.

För att komma tillrätta med detta kan fukttillförseln inifrån bostaden behöva minskas. Det kan göras genom att ventilationen i bostaden förbättras samt att eventuella otätheter i vindsbjälklaget (tak-/väggvinklar, taklucka med mera) tätas. Läs Anticimex faktablad om oppvärmda vindsutrymmen för tips och råd.

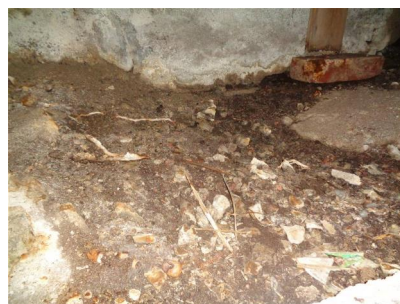
Berg i dagen med inkommande fukt finns i utrymmet samt lukt.

Vi rekommenderar en fördjupad undersökning för att bedöma orsak och omfattning.

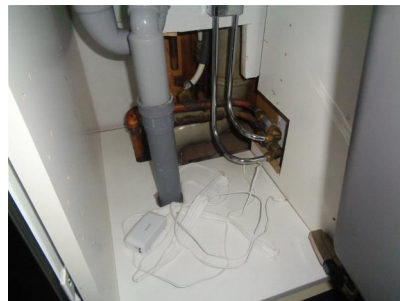
Fuktskydd saknas i diskbänksskåp.  
Ett fuktlarm finns installerat idag.  
Rörslits saknar fuktsäkerbotten,

Utan fuktskydd är det svårt att upptäcka läckage från rörledningar. Vatten kan då tränga in i omkringliggande konstruktioner och orsaka fuktskador.

För att upptäcka eventuella läckage, installera ett fuktskydd.

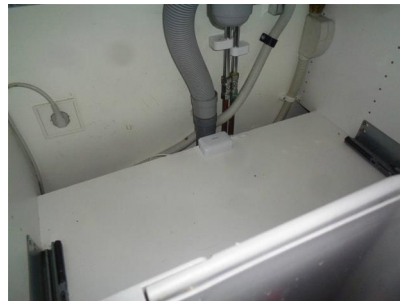
Fuktskydd saknas i diskbänksskåp.  
Ett fuktlarm finns installerat idag.

Utan fuktskydd är det svårt att upptäcka läckage från rörledningar. Vatten kan då tränga in i omkringliggande konstruktioner och orsaka fuktskador.

För att upptäcka eventuella läckage, installera ett fuktskydd.

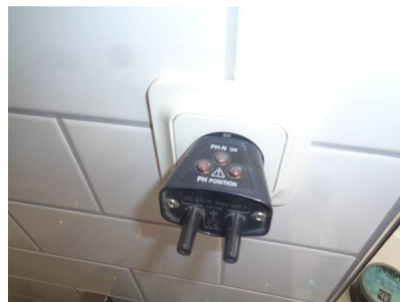
Vid stickprovskontroll av jordade eluttag noterades felkoppling.

Kontakta en elektriker för kontroll och åtgärd.

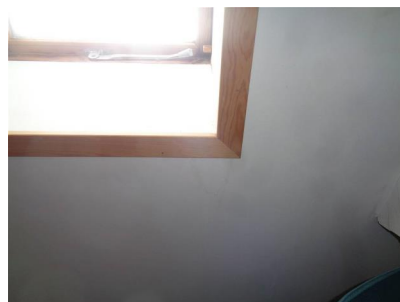
Rinningsmärken och fuktfläckar noteras på/runt äldre takfönster

Fuktfläckar kan bero på olika saker, och kan vara ett tecken på en tidigare eller en pågående fuktskada.

Vi rekommenderar en fördjupad undersökning för att bedöma orsak och omfattning.

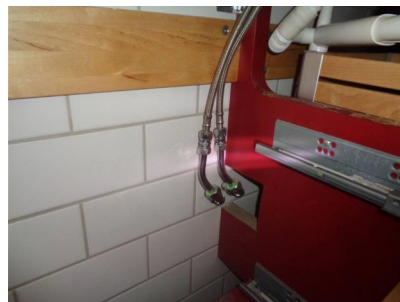
Rör genomföringar i vägg i kommod saknar väggbrickor.

När väggbrickor saknas medför det en ökad risk för att vatten tränger in i omkringliggande konstruktioner och orsakar fuktskador.

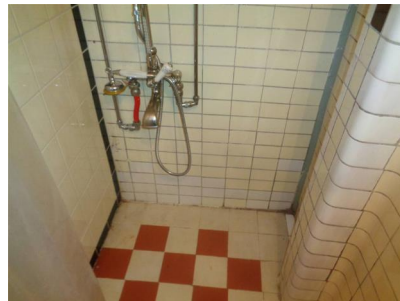
Våtutrymmet har äldre yt-/tätskikt.  
Äldre rostangripen gjutjärnsbrunn.

Utrymmet är äldre och har passerat tiden för sin tekniska livslängd.

Renovering av utrymmet rekommenderas. Kontakta en behörig våtrumsentreprenör för en renovering. I samband med renoveringen bör omkringliggande konstruktioner kontrolleras för att upptäcka eventuella följdskador.

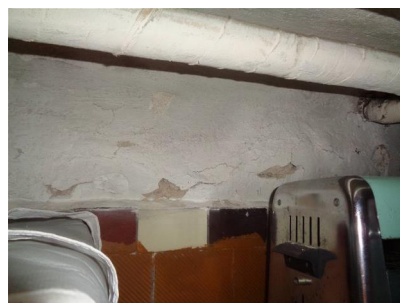
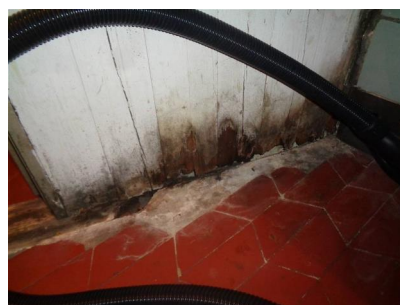
Puts/färgsläpp finns på källarväggar.  
Mellanvägg mot groventré noteras med fuktskador.

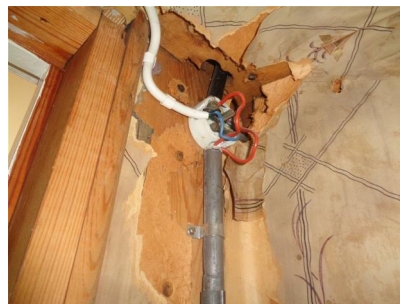
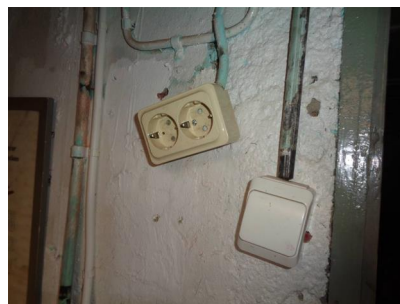
Elanläggningen i huset är delvis äldre med brister.

Äldre elanläggningar och elkablar är en säkerhetsrisk som kan orsaka både personskador och brand.

Kontakta en elektriker för kontroll och åtgärd.
