Besiktningssprotokoll

Anticimex Försäkringsbesiktning i samarbete med Fastighetsbyrån

Fastighetsbeteckning: Rosen 3	
Fastighetsadress: Industrigatan 4	
Postnummer: 599 31	Ort: Ödeshög

Besiktningdatum: 2025-03-10	Protokollnummer: 68894029
Temperatur: 0 °C	Väderlek: Klart
Tekniker: Viktor Andersson	
E-post: Viktor.Andersson@anticimex.se	
Kontor: Linköping	
Närvarande: Fastighetsägare

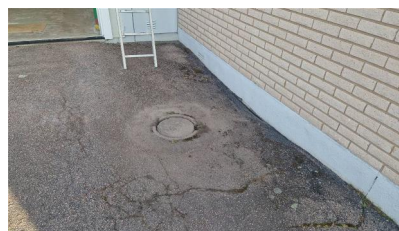
Sättningar har noterats vid gaveln vid garagedfarten, där en glipa har uppstått mellan sockeln och asfalten.

Dessutom lutar marken delvis in mot husgrunden, vilket kan leda till att vatten leds mot byggnaden.

Det finns en risk att inträngande vatten kan påverka grunden negativt. För att minska risken rekommenderas att lutningen justeras så att vatten leds bort från huset.

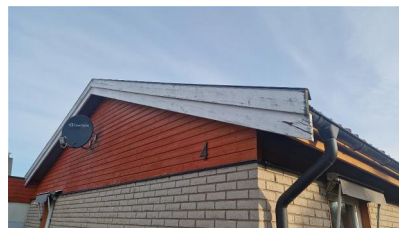
Fasadpanelen på gavelspetsar och vindskivor är i behov av målning/underhåll.

Fasadbeklädnad och träkonstruktioner där målningsbehov finns riskerar att få fukt- och rötskador på grund av sämre vattenavvisande förmåga. För att öka livslängden på fasadbeklädnaden rekommenderas målning och underhåll.

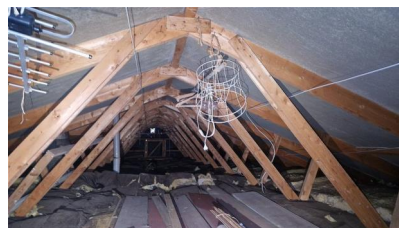
Vid kontroll av vinden uppmättes fuktvärden under kritisk fuktnivå för mikrobiell tillväxt. Fuktkvoten i takbjälkar uppmättes till 10 %.

Risk för mikrobiell påväxt föreligger om fuktkvoten överstiger 17%.

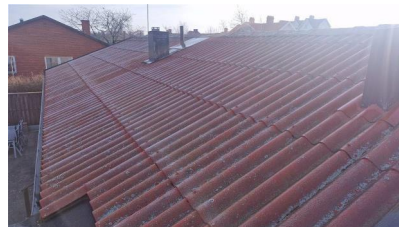
Yttertaket är äldre.

Eternitpannor och plåtdetaljer har enligt vår bedömning en begränsad livslängd. Eftersom husets taktäckning är äldre har det ett minskat motstånd mot vatteninträning. Detta i sin tur kan leda till fuktskador på träläkt och vidare ner i underliggande konstruktioner.

Taket är besiktat från garagetak och mark.

Att eternittaket är äldre behöver inte betyda att det måste bytas i närtid. För att säkerställa takets funktion rekommenderas regelbunden inspektion, särskilt från vinden, för att upptäcka eventuella tecken på slitage eller fuktrinrängning i ett tidigt skede. Utan yttre påverkan är det troligt att taket håller i många år till.

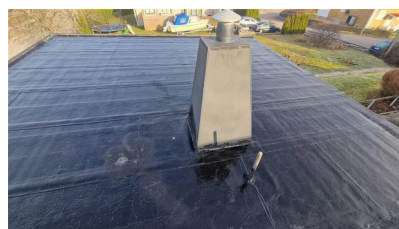
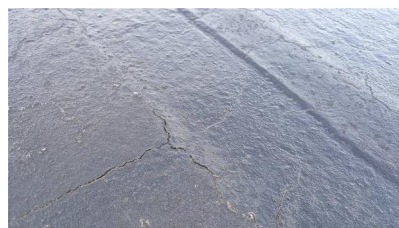
I övrigt rekommenderas att papptaket på garaget prioriteras då det är äldre och sprickor noterades vid besiktningen.

Takpappen har blåsor och sprickor.

Blåsor och sprickor på takpappen innebär att fuktskyddet har nedsatt funktion, vilket kan leda till fuktskador i underliggande konstruktioner.

Vi rekommenderar att du kontaktar en takläggare för kontroll och eventuell omläggning av tak.

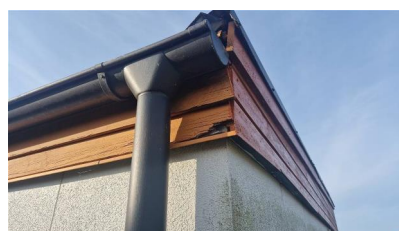
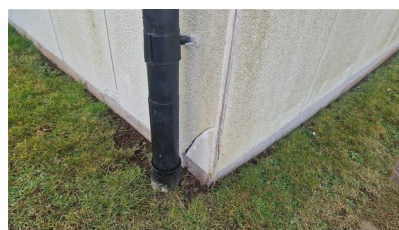
Rötskada noteras i taksarg i hörn mot baksida. Taksarg är i behov av målning/underhåll. Skadade brädor bör bytas ut.

I samma hörn ner mot marken är eternitplatta skadad. Detta innebär en ökad risk för fuktskada i bakomliggande konstruktion.

- Överbleck finns inte ovanför fönster.
- Sprickor finns i sockel.

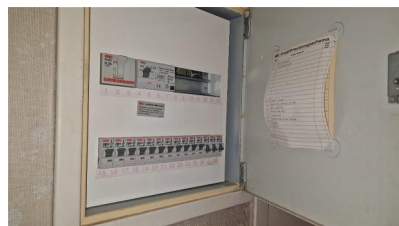
Jordfelsbrytare finns installerad vid elcentralen.

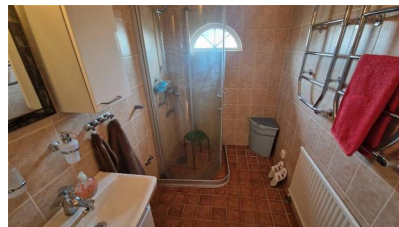
Golvbrunnen är placerad för nära väggen och har inte bytts ut i samband med renovering. Dessutom finns en större glipa mellan förhöjningsringen och brunns säte.

Det finns en risk att det nya tätskiktet inte har kunnat anslutas korrekt till golvbrunnen, vilket kan leda till fuktskador i omkringliggande konstruktioner.

- Rör genomföring finns i golv till element. Röret är placerat för nära vägg vilket försvårar möjligheten att tätas ordentligt runt röret.
- Avloppsröret under handfat också placerat för nära vägg.
- Golvfallet är bristfälligt utfört.
- Paxfläkten är kopplad till en strömbrytare. Jag rekommenderar att byta till en fuktstyrd Paxfläkt med konstant strömförsörjning, som automatiskt reglerar ventilationen vid behov.

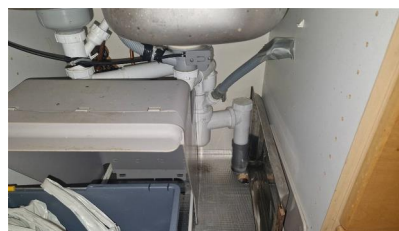
Fuktskydd saknas under vitvaror och är otätt runt genomföringar i botten av diskbänkskåpet.

Utan fuktskydd är det svårt att upptäcka läckage. Vatten kan då tränga in i omkringliggande konstruktioner och orsaka fuktskador.

Avloppsslang till tidigare diskmaskin är pluggad med silvertejp, rekommenderas att pluggas korrekt.

Blandare sitter något löst.

För att upptäcka eventuella läckage, installera ett fuktskydd.

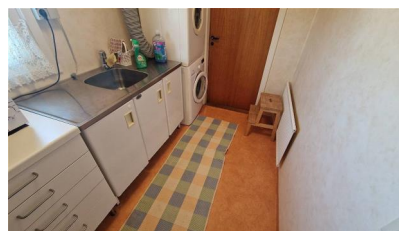
Rör genomföring finns för nära vägg/ golv vid golvbrunn.

Det finns risk att tätskiktet inte har kunnat anslutas på ett rätt sätt, vilket kan leda till fuktskador.

Dessutom är golvfallet bristfälligt utfört, vilket kan påverka avrinningen och öka risken för vattenskador.

Det rekommenderas att regelbundet rengöra golvbrunnen för att säkerställa god avrinning och minimera risken för att vatten tränger ut runt rör genomföringarna.

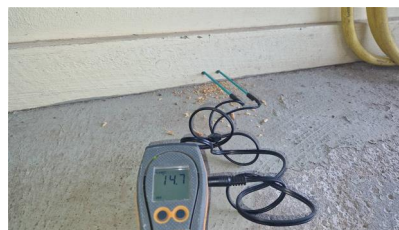
Vid kontroll av väggsyllar uppmättes fuktvärden under kritisk nivå för mikrobiell tillväxt.

Fuktkvoten uppmättes till 15 %.

Risk för mikrobiell påväxt föreligger om fuktkvoten överstiger 17%.

Mätningen utfördes genom att jag borrade in 2 st 6mm hål i syllan mellan garage och pannrum för fuktmätning med stift.
