Besiktningssprotokoll

Anticimex Försäkringsbesiktning i samarbete med Fastighetsbyrån

Fastighetsbeteckning: Önnered 25:19	
Fastighetsadress: Färgspelsgatan 37	
Postnummer: 42163	Ort: Västra Frölunda

Besiktningdatum: 2025-02-05	Protokollnummer: 68804387
Temperatur: 4 °C	Väderlek: Mulet
Tekniker: Martin Ivarsson	
E-post: Martin.Ivarsson@anticimex.se	
Kontor: Göteborg	
Närvarande: Uppdragsgivare

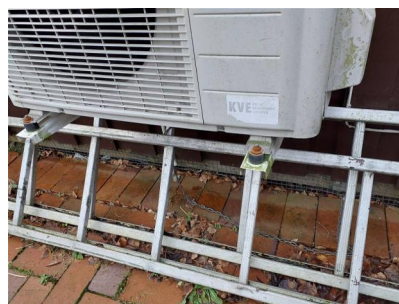
Kondensvatten från luftvärmepumpens utedel leds inte bort från husgrunden.

Detta medför ökad risk för att vatten tränger in i anslutande konstruktioner, vilket i sin tur kan leda till fuktrelaterade skador. Observera att besiktning av byggnadens värmesystem eller värmepumpen inte har ingått i uppdraget.

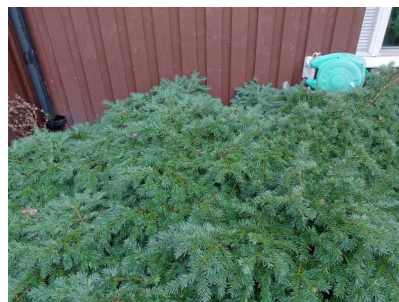
Växter finns i anslutning till grundmur.

När det finns rabatter och växter nära grundmuren finns risk att fukt stannar kvar i väggarna. Detta kan i sin tur orsaka invändiga fuktskador. Växternas rötter kan också skada grundmuren och sätta dräneringsledningen ur funktion.

Området närmast huset rekommenderas att vara fritt från växtlighet.

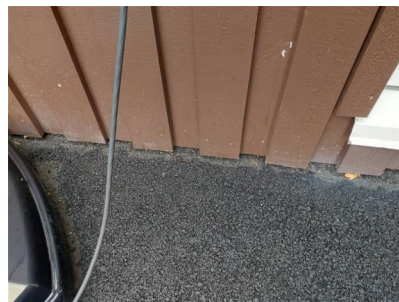
Avståndet mellan fasadbeklädnaden och marken är inte tillräckligt.

Eftersom fasadbeklädnaden avslutas för nära mark finns risk för att fukt från marken sugts upp i fasadpanelens nederkant. Detta kan orsaka fuktrelaterade skador i fasadbeklädnaden och bakomliggande konstruktioner.

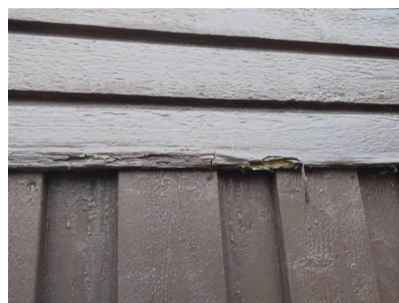
Mindre rötskador finns i fasadpanelen.

Dessa bedöms inte ha lett till bakomliggande skador.

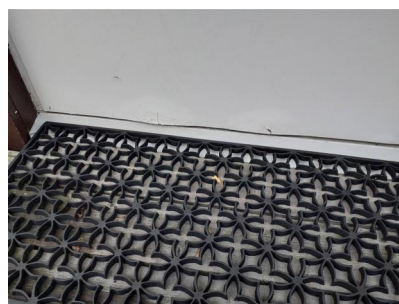
Dörr är i behov av målning/underhåll. Dörren är formförändrad

Dörrar där målningsbehov finns riskerar att få fukt- och rötskador på grund av sämre vattenavvisande förmåga.

För att öka livslängden på dörr rekommenderas målning och underhåll.

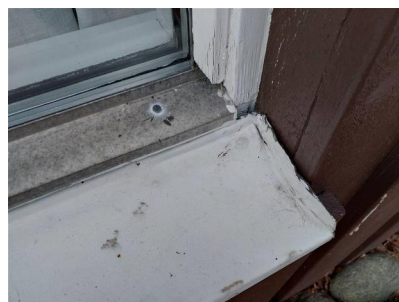
Fönsterbleck är otäta vid infästningar.

Eftersom fönsterblecken är otäta finns risk att vatten rinner in i väggen vilket i sin tur kan leda till fuktskador i väggkonstruktionen.

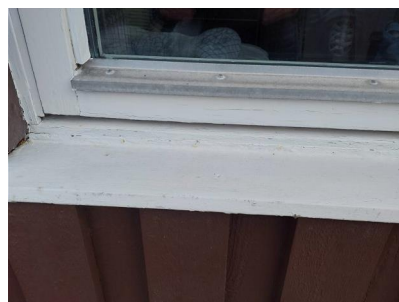
Fönster är i behov av målning/underhåll.

Fönsterbågar och fönsterkarmar där målningsbehov finns riskerar att få fukt- och rötskador på grund av sämre vattenavvisande förmåga.

För att öka livslängden på fönster rekommenderas målning och underhåll.

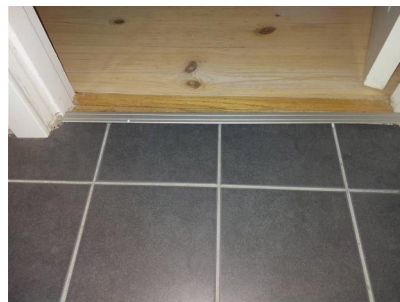
Tröskel är felmonterad.

En felmonterad tröskel eller avsaknaden av en tröskel medför risk att vatten tränger in i angränsande konstruktioner och rum vilket i sin tur kan leda till fuktrelaterade skador.
