# Besiktningsprotokoll

Anticimex Försäkringsbesiktning i samarbete med Fastighetsbyrån

| Fastighetsadress:<br>Hornbländevägen 17 | |

| Besiktningsdatum:<br>2025-03-19 | Protokollnummer:<br>68902384 |

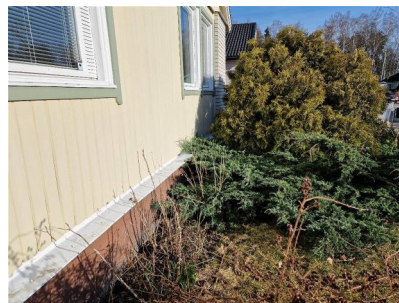
- Växter finns i anslutning till byggnaden.

När det finns rabatter och växter nära byggnaden finns risk att fukt stannar kvar i väggarna. Detta kan i sin tur orsaka invändiga fuktskador. Växternas rötter kan också skada grundmuren och sätta dräneringsledningen ur funktion.

Området närmast huset rekommenderas att vara fritt från växtlighet.

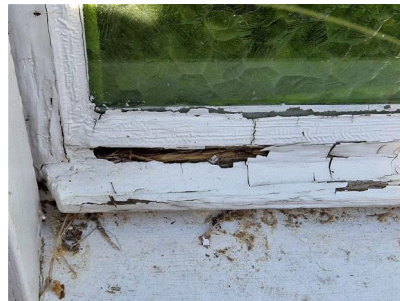
- Lokala rötskador finns i fönster.
- Dem fönster som inte är rötskadade har ett underhållsbehov.

Rötskadorna kan bero på olika saker, exempelvis bristfälligt underhåll, bakfall på fönsterbleck, målning, skruvar och beslag etc.

Vi rekommenderar en fördjupad undersökning för att bedöma orsaken till och omfattningen av detta.

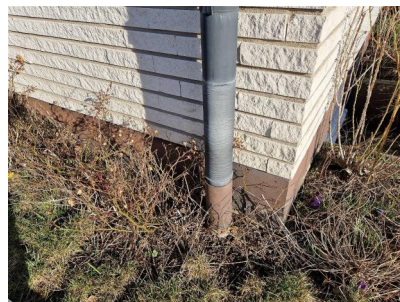
Lövsilar finns inte.

När det saknas lövsilar så finns det risk att det blir stopp i dagvattenledningen.

För att hindra stopp i dagvattenledningar rekommenderas komplettering av lövsilar.

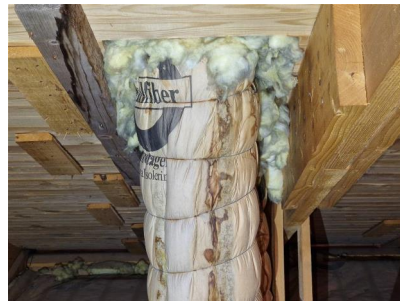
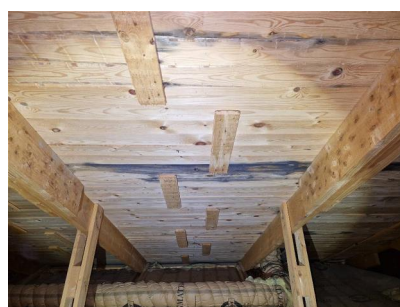
- Fuktfläckar noterades i underlagstaket.
- Rinnmärken noterades på ventilationsrörets isolering.
- Fuktindikering utan anmärkning vid besiktningstillfället.

Fuktfläckar kan bero på olika saker, och kan vara ett tecken på en tidigare eller ett pågående läckage.

Vi rekommenderar en fördjupad undersökning för att bedöma orsaken till och omfattningen av detta.

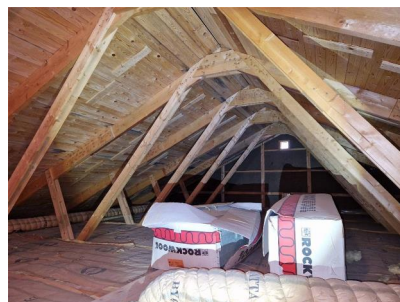
- Vid kontroll av vinden uppmättes fuktvärden under kritisk fuktnivå för mikrobiell tillväxt och en normal lukt upplevdes. Fuktkvoten i underlagstak/takbjälkar uppmättes vid besiktningstillfället till ca 9 %.
- Detta värde varierar dock under året beroende på årstid och utomhusklimat.

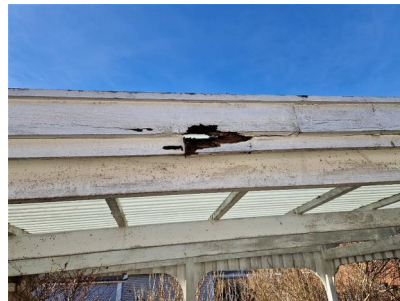
Rötskador finns på altanstaket och altantak.

Rötskador i altan och altanstaket är ett tecken på bristande fuktskydd och hög fuktpåverkan.

Vi rekommenderar en fördjupad undersökning för att bedöma orsaken till och omfattningen av detta.

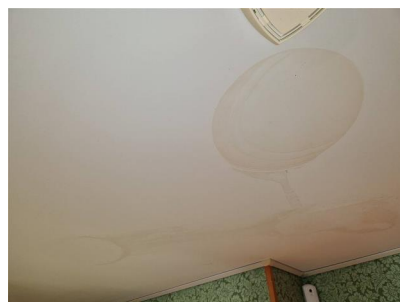
- Fuktfläckar och missfärgningar noterades i innertaktak.

Fuktfläckar kan bero på olika saker, och kan vara ett tecken på en tidigare eller en pågående fuktskada.

Vi rekommenderar en fördjupad undersökning för att bedöma orsaken till och omfattningen av detta.

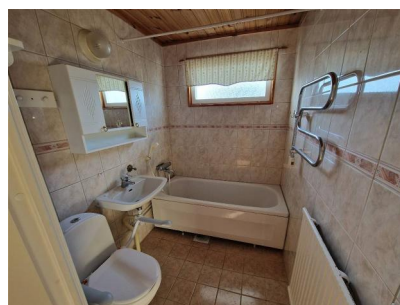
- Badkar är placerad nära ett fönster.

Badkarets placering i våtutrymmet utgör en risk för fuktskador i fönster- och väggkonstruktionen.

För att minska risken för fuktskador på fönster och väggkonstruktion rekommenderas att man skyddar fönstret mot vattenbegjutning.

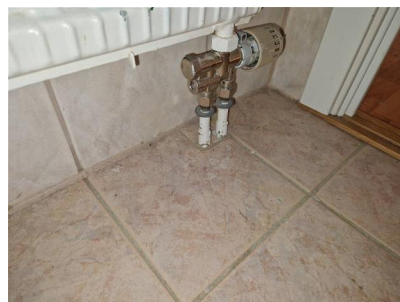
- Rör genomföring finns i golv.

Rör genomföringar i golvet medför en ökad risk för att vatten tränger ner i omkringliggande konstruktioner och orsakar fuktskador. Vid uppbyggnaden av utrymmet var detta tillåtet och utförandet anses därför vara fackmässigt utfört. I dagens branschregler är detta inte längre tillåtet.

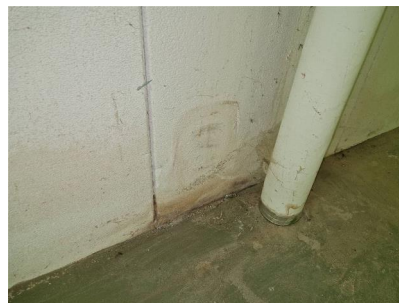
- Utvändigt fuktskydd är äldre.
- Lokal mindre missfärgning noterades på källarytternvägg.

Eftersom källarens utvändiga fuktskydd (dagvattenssystem, dräneringssystem samt källarytternväggarnas utvändiga fuktskydd) är äldre, så kan systemet ha nedsatt funktion. Detta ökar risken för invändiga fuktskador i källaren.

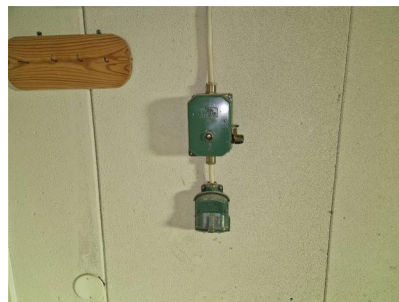
3-fasuttag i metall finns i utrymmet.

Denna typ av uttag tillverkas inte längre då de anses medföra en stor risk för personskada.

Kontakta en elektriker för kontroll och åtgärd.

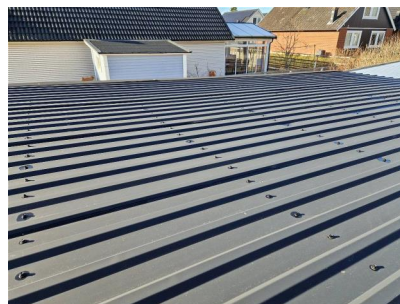
- Låglutande tak av korrugerad plåt.

Taktäckningen av plåt är inte anpassad till taklutningen. Risk finns för läckage med fuktskador som följd.

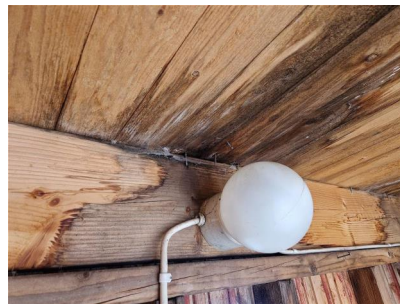
- Taket har fuktskador.
- Avvikande kemisk lukt noterades i utrymmet.
- Byggnadsmaterial är delvis rötskyddsbehandlade.
- Förhöjda fuktvärden uppmättes vid fläckar.

Dem synliga fuktfläckarna och dem höga fuktvärdena visar att vatten har runnit in på grund av otätheter.

Vi rekommenderar en fördjupad undersökning för att bedöma orsaken till och omfattningen av dessa observationer.
