Lerum 1:137

Höjdenvägen 136

Uppdragsnummer	O22515
Besiktningdatum	2025-03-20
Besiktningföretag	OBM Besiktning Väst AB
Besiktningförrättare	Markus Grunditz
Närvarande	Säljare
Giltig till och med	2026-03-20

Byggnadsbeskrivning Gavelliggande radhus i souterräng.	Byggnadsår 1971
Till eller ombyggnad Inga kända åtgärder.	Övrigt Huset var möblerat. Fristående/vidbyggda byggnader såsom t.ex. altaner besiktigas ej.

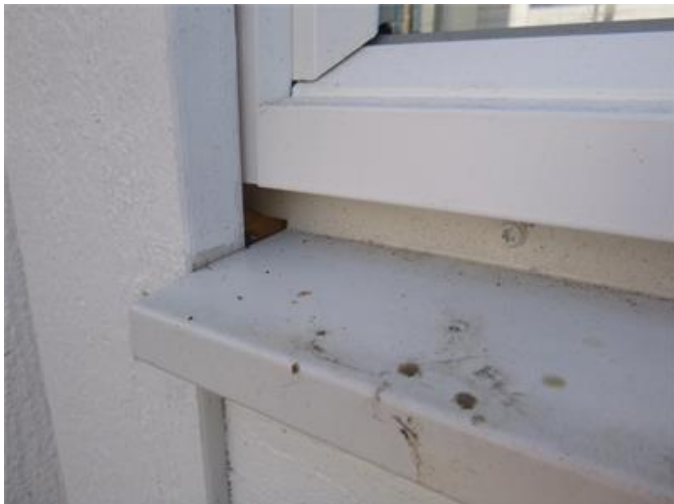
Om plåtdetaljer är otäta/bristfälliga eller om de saknas finns det en risk att vatten kan tränga in och orsaka skador som påverkar fastigheten negativt.

Bilden visar exempel på otätheter/brister vid/med fönsterplåt.

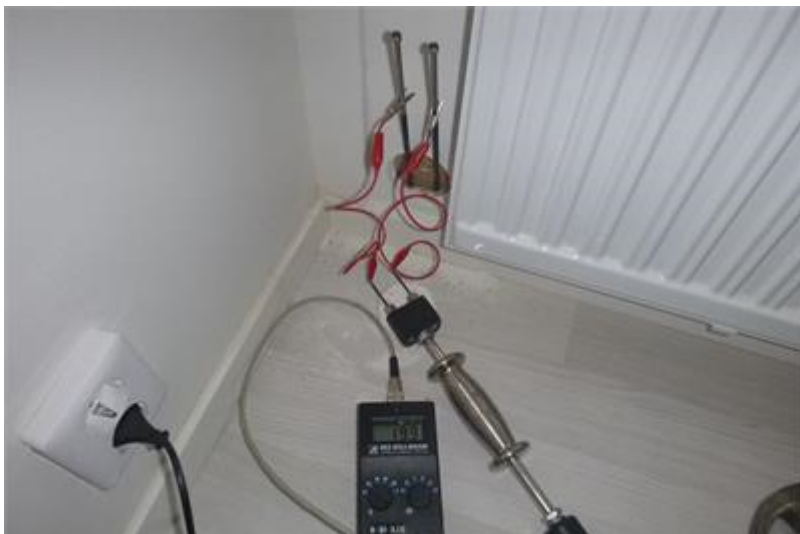
Byggnadsdel	Souterrängkällare.
Konstruktionsdel	Ytterväggssyll samt innerväggssyll.
Konstruktionsuppbyggnad	Betong, syllar av trä.

Det kritiska gränsvärdet för mikrobiell tillväxt är ca 17% fuktkvot i trä.

Vid kontroll av konstruktion mättes fuktkvoter stickprovvis i ovkant en ytterväggssyll genom ett provhål i ytterväggen i sovrum 1 till ca 20% fuktkvot samt i en innerväggssyll i förråd 2 till ca 24% fuktkvot. En avvikande lukt kunde kännas i förråd 2.

Det rekommenderas att denna besiktning kompletteras med en fördjupad undersökning för att utreda orsaken till samt omfattningen av de fuktrelaterade skadorna/bristerna.
