Svanesund 3:242

Åkerstigen 8

Uppdragsnummer	P4255 (Hus 2)
Besiktningsdatum	2025-03-17
Besiktningföretag	OBM Besiktning Bohuslän AB
Besiktningförrättare	Lars Olsson
Närvarande	Säljare
Giltig till och med	2026-03-17

Bilder och beskrivningar

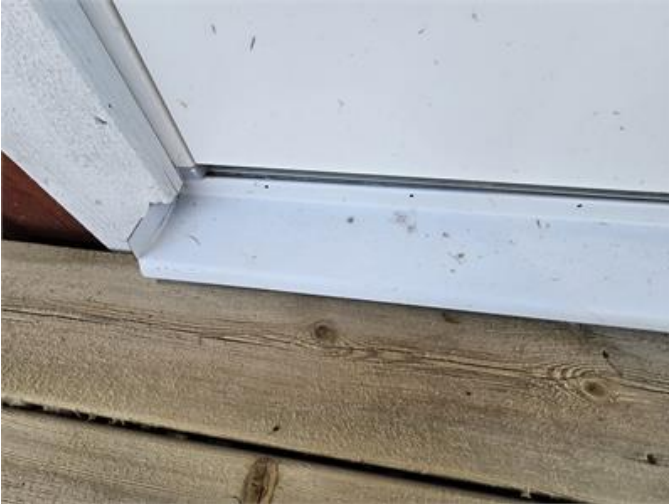
Dörrar		X			Tröskelbleck löst vid entré.
Stuprör&rännor	X				Inget att notera.
Tak		X			Takfotsplåt finns ej, risk för skador i takfot. Mossa börjar få fäste, framförallt mot norr, bör avlägsnas.
Invändigt					
Allmänt	X				Befintlig grundkonstruktion med platta på mark med underliggande isolering är inte ansett som en riskkonstruktion för fuktskador. Kontroll av konstruktionen med fuktkvotsmätning har därmed ej utförts. Normal lukt upplevdes.
Entréplan					
Entréhall	X				Inget att notera.
Dusch/WC	X				Inget att notera.
Sovrum	X				Inget att notera.
Kök		X			Rör går bakom fuktskydd i diskbänkskåp.
Matplats		X			Fukt/formförändring i fönstersmyg mot nordost. Torrt vid besiktning.
Loft					
Allrum	X				Inget att notera.
Installationer					Observera att okulär kontroll är utförd av bostadens installationer, vilket ej motsvarar komplett besiktning av behöriga fackmän.
El	X				Stickprovsmässig kontroll av jordade el-uttag gjordes utan anmärkning.

Tröskelplåt ej infäst.

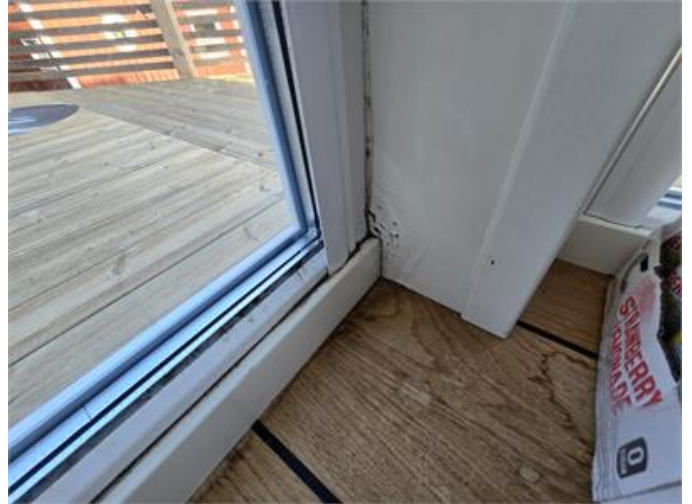
Formförändring i fönstersalning.

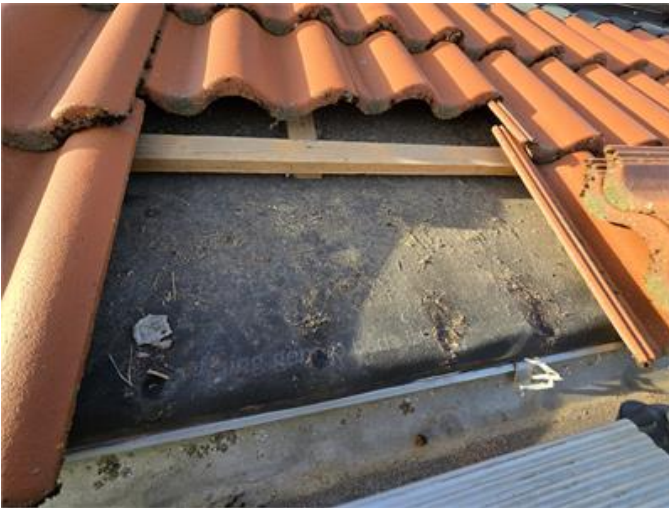
Pannor ligger på underlagsduk utan takfotsplåt.
