Huldran 11

Magasinsvägen 27

**Besiktningsuppgifter**

| Besiktningsdatum | 2025-02-13 |

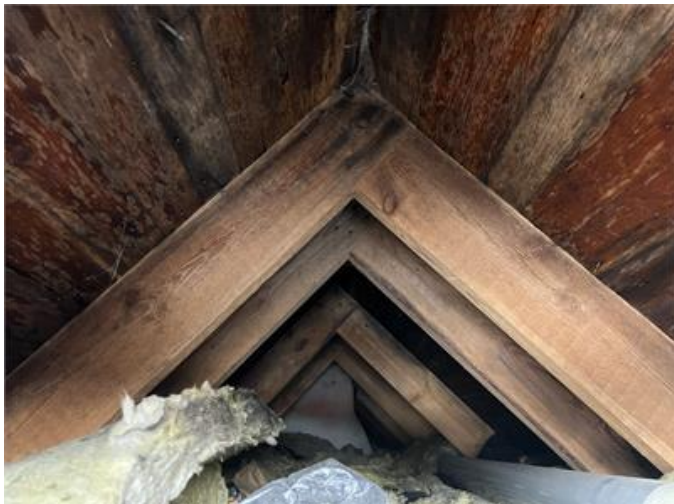
Nockvind

| Besiktningsresultat | | | | | |
|---|---|---|---|---|---|
| <b>Nockvind</b> | | X | | | Mikrobiell påväxt förekommer på underlagstakets undersida, vilket bör kontrolleras regelbundet och åtgärdas i erforderlig omfattning om så anses nödvändigt. |

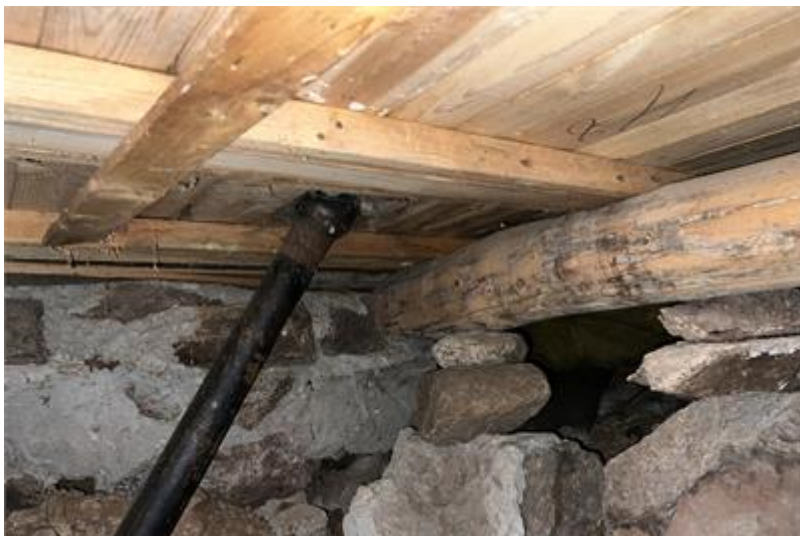
Fuktkvoten i trossbotten uppmättes till mellan 11-13% FK.

Det kritiska gränsvärdet för mikrobiell tillväxt brukar anges till ca 17% fuktkvot (FK).

Uppmätt värde ligger under gränsvärdet för mikrobiell påväxt.
