# Besiktningsprotokoll

Anticimex Försäkringsbesiktning i samarbete med Fastighetsbyrån

| Fastighetsadress:<br>Egnahemsvägen 27 | |

| Besiktningsdatum:<br>2025-03-20 | Protokollnummer:<br>68907721 |

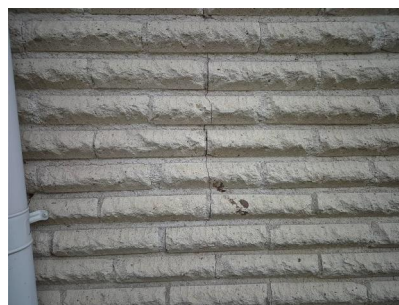
Sprickor finns i fasaden.

Dessa bedöms inte ha lett till bakomliggande skador.

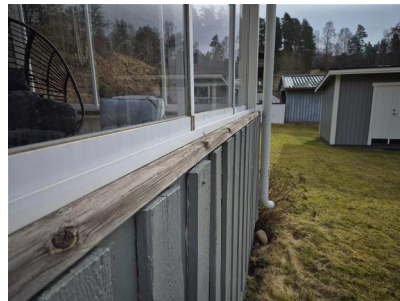
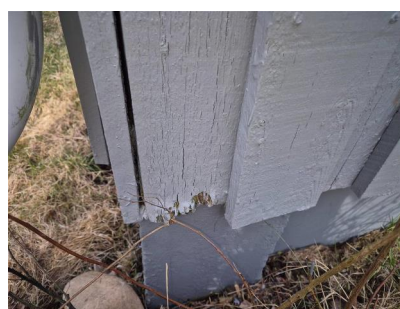
Altanräcke har mindre rötskador samt att fönster står direkt emot träräcke.

Detta medför en ökad risk att träräcket får rötskador.

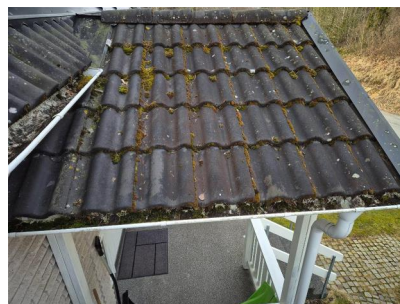
Mindre mosspåväxt finns på takpannor.

Mossa som växer på taket kan leda till att taktäckningen har ett minskat motstånd mot vatteninträngning. Detta i sin tur kan leda till fuktskador på träläkt och takkonstruktionen.

För att öka livslängden på taket rekommenderas att mossan tas bort från takpannorna.

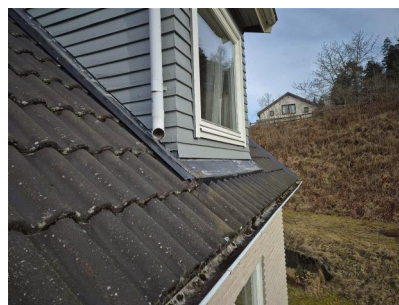
Äldre plåtdetaljer vid takkupa på yttertaket är inte utbytta i samband med takreningen.

Dock är nya plåtdetaljer under dessa.

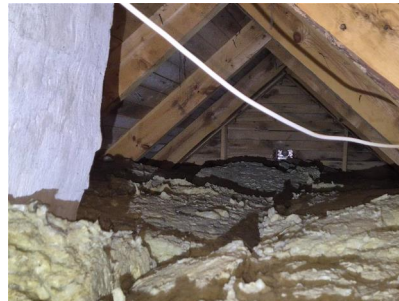
Vid kontroll av vinden har fuktvärden under kritisk fuktnivå för mikrobiell tillväxt uppmätts, dock finns mikrobiell påväxt på underlagstak.

Det finns risk för mikrobiell tillväxt om den relativa fuktigheten (RF) i den omgivande luften är över 75 %. I furuvirke motsvarar det en fuktkvot (FK) på 17 %.

Fuktkvoten i underlagstak/takbjälkar uppmättes till 10 %.

Den upptäckta mikrobiella påväxten på underlagstaket är ett tecken på att vinden har tillförts eller tillförs fukt inifrån bostaden. Observera att besiktning av bostadens ventilationssystem inte har ingått i uppdraget.

Vinden är tilläggsisolerad.

Eftersom vindsbjälklaget tilläggsisolerats så kommer klimatet på vindsutrymmet att ändras, främst vintertid. Detta i sin tur kan leda till uppfuktning av underlagstakets insida vilket kan resultera i mikrobiella skador. Lite mikrobiell påväxt finns redan.

För att komma tillrätta med detta kan fukttillförseln inifrån bostaden behöva minskas. Det kan göras genom att ventilationen i bostaden förbättras samt att eventuella otätheter i vindsbjälklaget (tak-/väggvinklar, taklucka med mera) tätas. Läs Anticimex faktablad om oppvärmda vindsutrymmen för tips och råd.

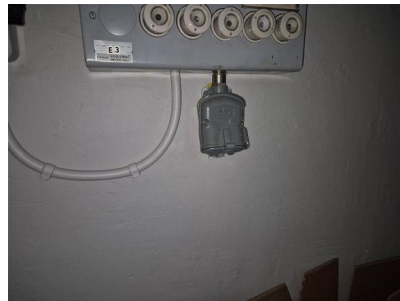
3-fasuttag i metall finns.

Denna typ av uttag tillverkas inte längre då de anses medföra en stor risk för personskada.

Kontakta en elektriker för kontroll och åtgärd.

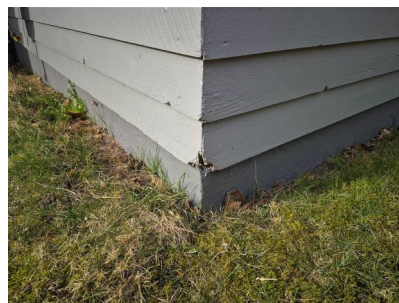
Fasadbeklädnaden har mindre rötskador.

Mindre rötskador finns i fasadpanelen. Dessa bedöms dock inte ha lett till bakomliggande skador.

För att undvika följdskador kan rötskadad träpanel bytas ut.
