Besiktningssprotokoll

Anticimex Försäkringsbesiktning i samarbete med Fastighetsbyrån

Fastighetsbeteckning: Fjällbacka 178:1	
Fastighetsadress: Dinglevägen 26	
Postnummer: 45740	Ort: Fjällbacka

Besiktningdatum: 2025-03-20	Protokollnummer: 68919042
Temperatur: 1 °C	Väderlek: Klart
Tekniker: Mikael Hoffner	
E-post: mikael.hoffner@anticimex.se	
Kontor: Uddevalla	
Närvarande: Ingen närvarande.

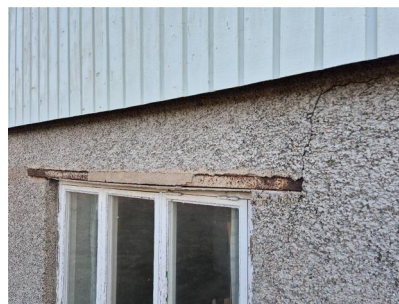
Utvändigt / Sockel

Sprickor finns i sockel.

Detta kan leda till fukt- och frysskador i konstruktionen.

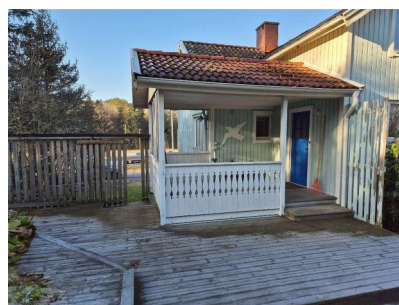
Utvändigt / Farstuvist/altan

Farstuvist och träkonstruktioner är i behov av målning/underhåll.
Tralldäcket är i behov av underhåll.

Träkonstruktioner där målningsbehov finns riskerar att få fukt- och rötskador på grund av sämre vattenavvisande förmåga.

Vindsutrymmet ovan farstuvist saknar inspektionslucka och är ej besiktningsbart.

Vi rekommenderar att du utför målning/underhåll av altan och farstuvist.

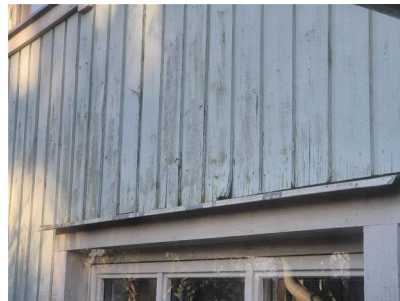
Utvändigt / Fasad

Fasadpanelen är i behov av målning/underhåll, även rötskador förekommer i fasadpanelen som behöver bytas ut.

Fasadbeklädnad och träkonstruktioner där målningsbehov finns riskerar att få fukt- och rötskador på grund av sämre vattenavvisande förmåga. För att öka livslängden på fasadbeklädnaden rekommenderas målning och underhåll.

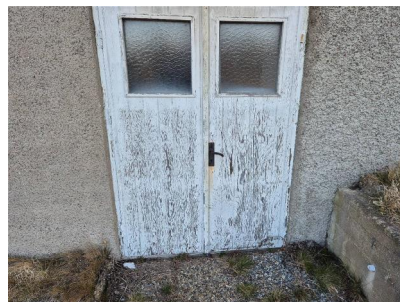
Utvändigt / Dörrar

Dörrar är i behov av målning/underhåll.

Dörrar där målningsbehov finns riskerar att få fukt- och rötskador på grund av sämre vattenavvisande förmåga.

För att öka livslängden på dörr rekommenderas målning och underhåll.

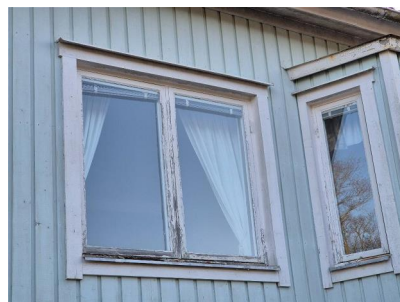
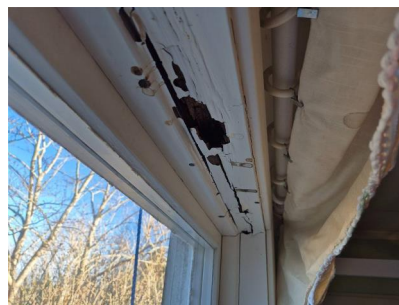
Utvändigt / Fönster

Rötskador och färgsläpp finns i fönster.

Anlita snickare för byte av dåliga fönster.

Viktigt att även kontrollera och åtgärda eventuella bakomliggande skador.

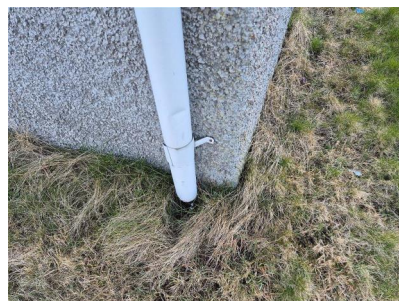
Utvändigt / Hängrännor / Stuprör

Hängrännor och stuprör är ålderstigna.
Stuprör avslutas mot grunden.
Hängrännor/stuprör är rostiga.

När byggnadsdelar som är avsedda att skydda mot och leda bort nederbörd åldras ökar risken för fuktrelaterade skador i huset.

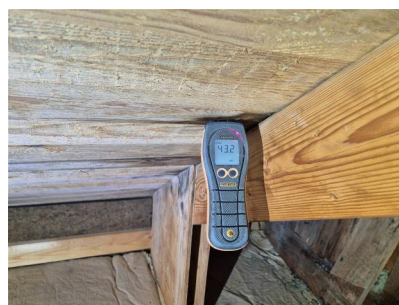
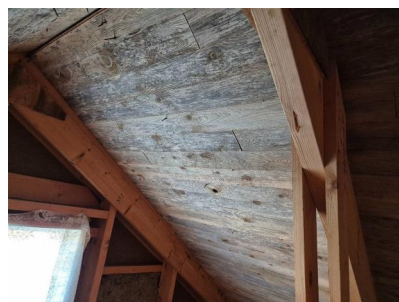
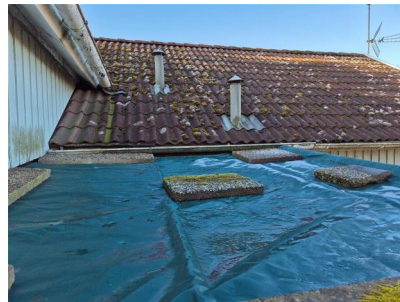
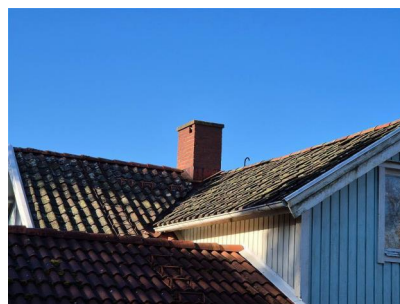
Utvändigt / Tak/Vind

Yttertaket är äldre och mosspåväxt förekommer på takpannorna.
Del av taket har täckts med en presenning (ovan dusch/wc, det finns skador i underliggande fönster).
Murstocken saknar väderskydd.
Inläckage noterades och fuktkvoten överstiger 28% i underlagstaket. Risk för mikrobiell tillväxt föreligger vid 17%.
Rinnmärken förekommer på murstocken.
Mikrobiell påväxt finns på underlagstaket.
Delar av vinden går ej att kontrollera då lucka saknas ovan trapp/hall, sannolikt är utrymmet trångt.

En fördjupad undersökning rekommenderas för att kontrollera orsak och omfattning.

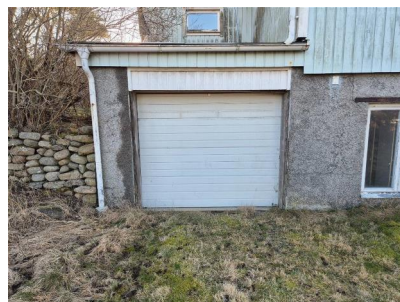
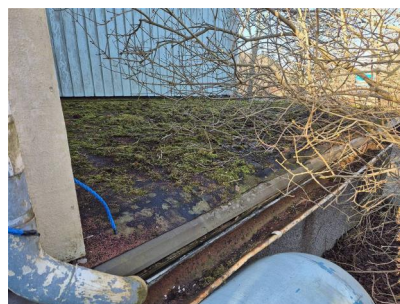
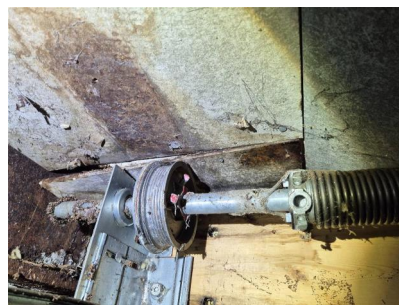
Utvändigt / Garage

Takpappen är äldre och mosspåväxt förekommer.
Hängrännor är rostiga och lutar.
Invändigt noterades fuktrinrängning.

En fördjupad undersökning rekommenderas för att kontrollera orsak och omfattning.

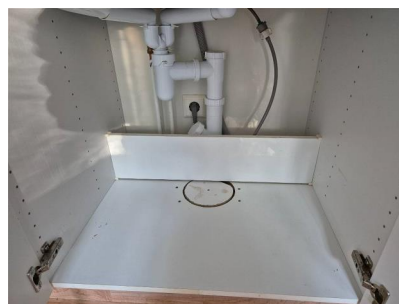
Entréplan / Kök

Fuktskydd saknas i diskbänkskåp och under kyl och frys.
Musspillning noterades i diskbänkskåp.

Fuktskydd rekommenderas enligt ovan för att lättare kunna upptäcka eventuella läckage och undvika fuktskador.

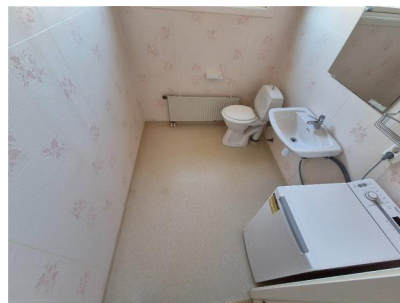
Entréplan / Tvättstuga/wc

⚠ Golvbrunn finns inte i utrymmet.
Utrymmet har äldre tätskikt.

I denna typ av utrymme bör en golvbrunn finnas. Avsaknaden utgör en ökad risk för fuktskador i omkringliggande konstruktioner.

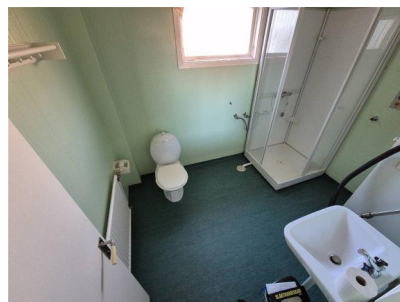
Entréplan / Dusch/Toalett

⚠ Våtutrymmet har äldre yt-/tätskikt.
Äldre golvbrunn i gjutjärn förekommer.
Mattsläpp förekommer i anslutning till golvbrunnen.

Eftersom funktionen, som innebär att ytskiktet/tätskiktet ska vara vattentätt, kan vara nedsatt finns en ökad risk att vatten tränger igenom ytskiktet/tätskiktet med vattenskador i omkringliggande konstruktioner som följd.

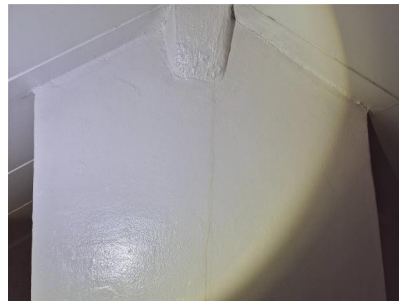
Övre plan / Sovrum/förråd

Rinnmärken förekommer på murstocken.
Se vidare anmärkning tak/vind.

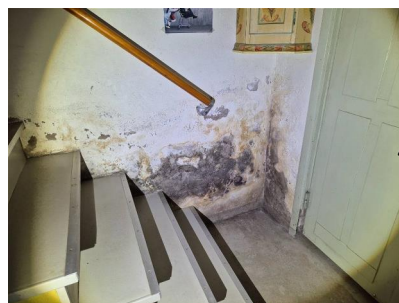
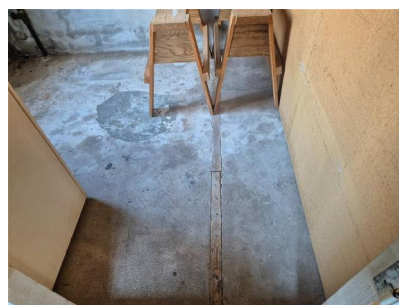
Källarplan / Allmänt

Källare med flertalet rum som till stor del är betongren med putsade ytor. Dusch/bastu finns där yt/tätskikt består av limmad plastmatta och klinkers. Golvbrunnen är av äldre modell och placerad för nära vägg. Mattan har börjat släppa i vägghörn. Bastu med reglade väggar med trall på golv och enstaka mellanväggar finns. Träkonstruktioner riskerar att drabbas av fuktskador på grund av markfukt. Det förekommer även limmade plastmattor i andra delar av källaren. Det är olämpligt med plastmattor då dessa riskerar att släppa och avvikande lukter kan då uppstå.

På grundmurarna förekommer fuktgenomslag/putssläpp/mikrobiell påväxt och trappan är fuktpåverad i nederkant. Det förekommer även nedgjutna regler som är fuktpåverkade som behöver tas bort.

Puts- och färg som släppt från underlaget invändigt på källarytterväggarna är ett tecken på att källarens utvändiga fuktskydd inte längre fungerar tillfredsställande. För att åtgärda detta måste källarens utvändiga fuktskydd förbättras. Läs Anticimex faktablad om källare för tips och råd.
