**Fastighetsuppgifter**

Södernäs 1:107

Skogsbergsvägen 6

| Uppdragsnummer | A32097 |

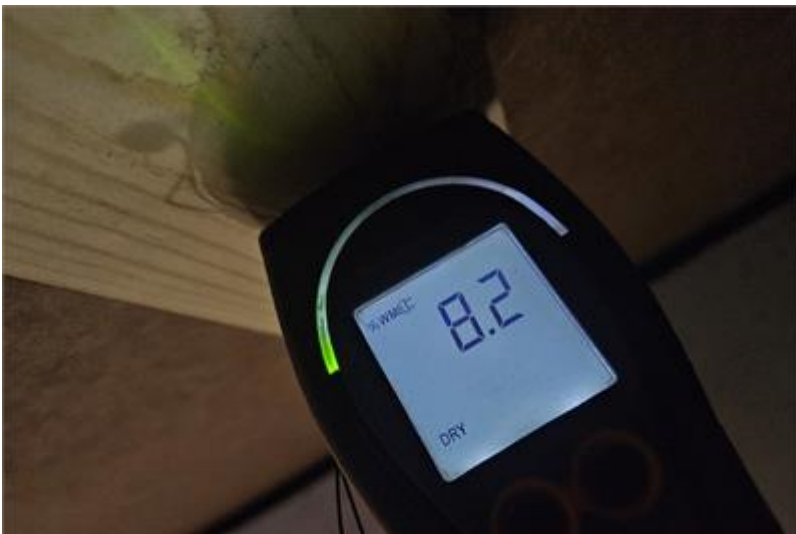
Byggnadsdel                      Krypgrund  
Konstruktionsdel  
Konstruktionsuppbyggnad

- I bjälklags undersida uppmättes en Fuktkvot (FK) på ca 8%. Det kritiska gränsvärdet för mikrobiell tillväxt brukar anges till ca 15-17% fuktkvot (FK).
- Bjälklag ej helt färdigställt efter bergvärmeinstallation.
- Avfuktare finns och är aktiv i utrymmet.

Notera att stickprovsmässig undersökning är utförd samt att mätvärden normalt sett kan variera över årstiderna. För att säkert fastställa konstruktionens kondition och fuktstatus måste en mer omfattande undersökning utföras.
