# Besiktningsprotokoll

Anticimex Försäkringsbesiktning i samarbete med Fastighetsbyrån

| Fastighetsadress:<br>Backstigen 17 | |

| Besiktningsdatum:<br>2025-03-19 | Protokollnummer:<br>68903387 |

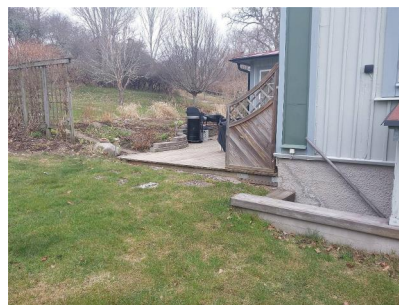
Marken lutar delvis mot huset från baksidan

Detta kan innebära en ökad fuktbelastning mot grunden vilket i sin tur kan orsaka fuktskador i huset.

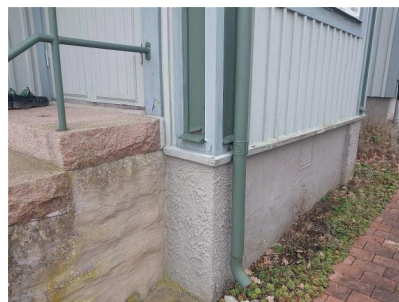
Det finns en liten krypgrund under entréhallen.

Uteluftsventilerade krypgrunder med bjälklag av organiskt material har ofta fuktskador på grund av naturlig fuktpåverkan. Detta kan resultera i mikrobiella skador (angrepp av mikroorganismer) och, i värsta fall, rötskador. Mikrobiell lukt kan då spridas till boendemiljön.

Denna krypgrunden är dock väldigt liten och endast under själva entréhallen.

Fuktkvoten uppmättes till 14%.

Risk för mikrobiell tillväxt föreligger om den relativa fuktigheten i den omgivande luften är över 75%, vilket i furuvirke motsvarar en fuktkvot (FK) på 17%.

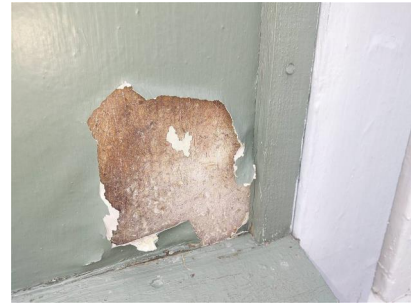
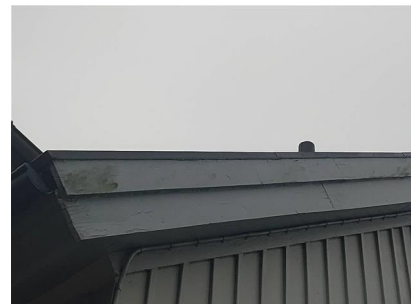
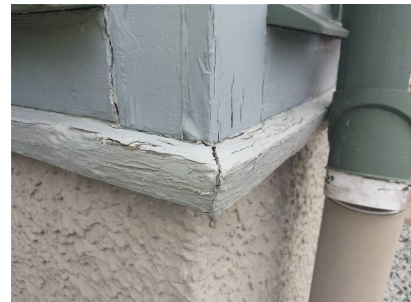
Fasadpanelen och vindskivor är lokalt i behov av målning/underhåll.

Fasadbeklädnad och träkonstruktioner där målningsbehov finns riskerar att få fukt- och rötskador på grund av sämre vattenavvisande förmåga. För att öka livslängden på fasadbeklädnaden rekommenderas målning och underhåll.

Mindre rötskador finns lokalt i offerbrädan.

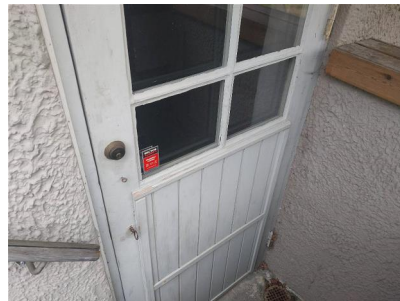
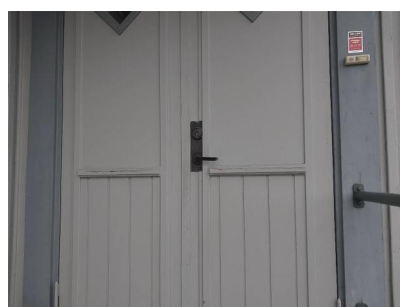
Mindre torrsprickor/färgsläpp finns på dörrar.

Dessa bedöms inte ha lett till bakomliggande skador.

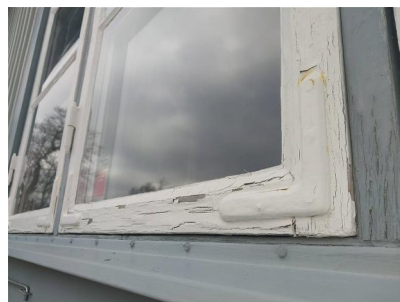
Några fönster är i behov av målning/underhåll.

Fönsterbågar och fönsterkarmar där målningsbehov finns riskerar att få fukt- och rötskador på grund av sämre vattenavvisande förmåga.

För att öka livslängden på fönster rekommenderas målning och underhåll.

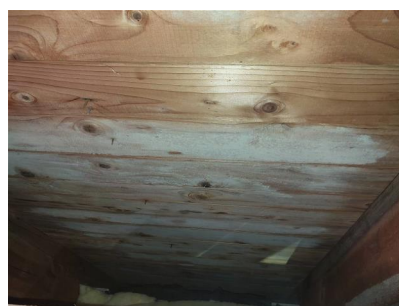
Vinden är tilläggsisolerad.

Eftersom vindsbjälklaget tilläggsisolerats så kommer klimatet på vindsutrymmet att ändras, främst vintertid. Detta i sin tur kan leda till uppfuktning av underlagstakets insida vilket kan resultera i mikrobiella skador (angrepp av mikroorganismer).

Mindre mikrobiell påväxt finns ovan tilläggsisoleringen.

Fuktkvoten uppmättes till 13,5%

Risk för mikrobiell tillväxt föreligger om den relativa fuktigheten i den omgivande luften är över 75%, vilket i furuvirke motsvarar en fuktkvot (FK) på 17%.

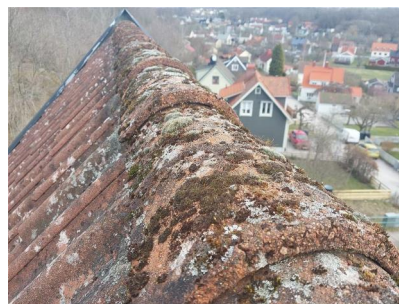
Mindre mosspåväxt finns på takpannor.

Mossa som växer på taket kan leda till att taktäckningen har ett minskat motstånd mot vatteninträngning. Detta i sin tur kan leda till fuktskador på träläkt och takkonstruktionen vilket kan resultera i mikrobiella skador (angrepp av mikroorganismer).

För att öka livslängden på taket rekommenderas att mossan tas bort från takpannorna.

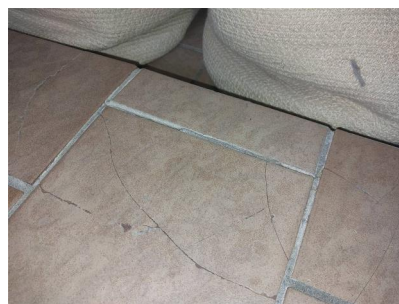
Klinker har släppt från underlaget ("Bom"), och några enstaka har spruckit.

Felet som uppstått är att vidhäftningen mellan klinker och underlag har upphört. Sk "bom/ bomljud".

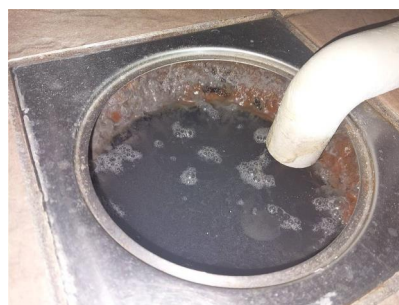
Två gjutjärnsbrunnar på källarplan är rostangripna.

Det finns risk att golvbrunnarna rostar sönder på sikt.

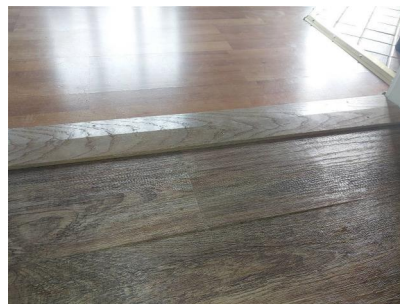
Golvet har rest sig på ett ställe.  
Fuktindikering i utrymmet gav inga förhöjda fuktindikationer.
