## Utlåtande över ÖVERLÅTELSEBESIKTNING

Kristinehamn MÅLAREN 12  
Fastingsgatan 30, 68135 Kristinehamn

## ÖVERLÅTELSEBESIKTNING FÖR SÄLJARE

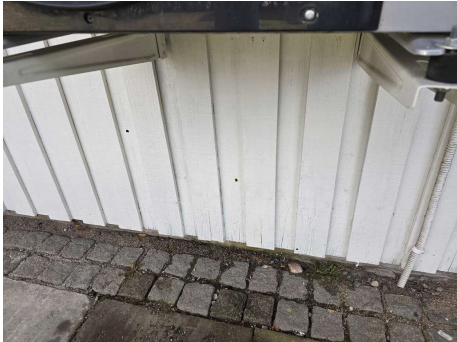
| Fasadpanel | Träpanel med färgsläpp och torrsprickor. Murket virke under ute-del luft/luftvärmepump.<br> |

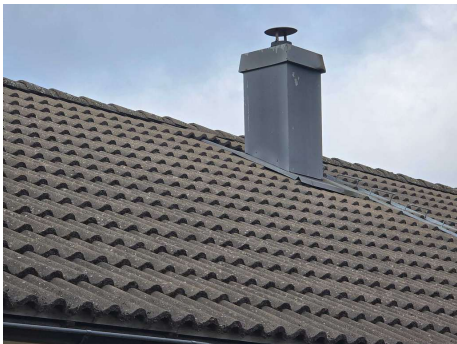
| Pannor | <p>Äldre pannor och plåt-genomföringar, mindre moss-påväxt, läs vidare under punkt 3. riskanalys</p> |

Yttertaket är äldre, mossor på takpannor.

Takpannor, plåtdetaljer, genomföringar och underlagspapp har en begränsad livslängd. Eftersom husets taktäckning är äldre har det ett minskat motstånd mot vatten-inträngning. Detta i sin tur kan leda till fuktskador på trä-läkt och vidare ner i underliggande konstruktioner. När plåt-täckning vid genomföringar inte sluter tätt mot pannor kan snöyra och slagregn komma ner till bakomvarande konstruktion med fuktskador som följd.

Moss-påväxt förekommer på takpannor, innebär en ökad risk för fukt-påverkan på underliggande konstruktioner och förkortad livslängd på takpannorna. Lava/mossor kan hindra regn/smältvatten från att fritt rinna nedför pannor och vid häftig nederbörd kan vatten tränga uppåt mellan pannor.

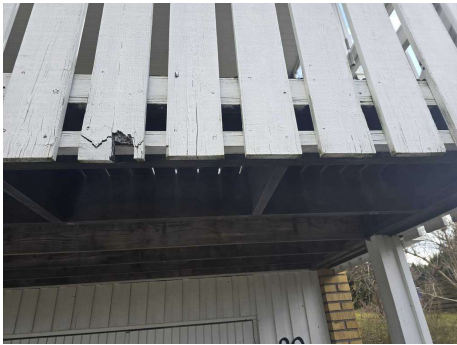
| Räcke och stolpar | <p>Torrspäckor i räcke/ träpanel och murket i nederkant.</p> |

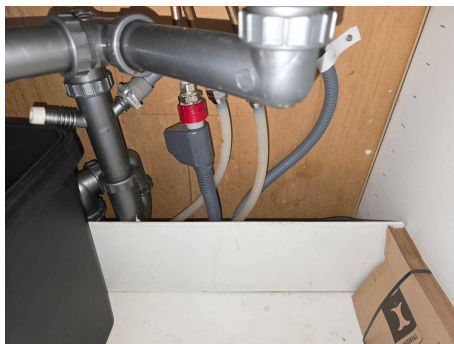
Kök

Det saknas fuktskydd tråg i botten av diskbänks-skåp, läs vidare under punkt 3. riskanalys

Det finns flera trycksatta kopplingar(fogar) och rör för vatten och avlopp i ett diskbänks-skåp.

Kylskåp och frys avger kondensvatten. Risk finns att vatten på grund av smyg-läckage från rörledningar ej upptäcks och tränger in i bakomvarande/underliggande konstruktioner med fuktelaterade skador som möjlig följd. Tryck-slag från rör/ slangar som inte är fast förankrade kan leda till läckage.

Fuktskydd/ tråg ska finnas under kyl/ frys/ diskmaskin och i diskbänks-skåp.

Fuktskydd tråg ska synligt/ mynna ut framför kyl/ frys och diskmaskin för att tidigt upptäcka ev. läckage. Fuktskydd/ tråg i diskbänks-skåp ska vara heltäckande och tätat runt rör-genomföringar.

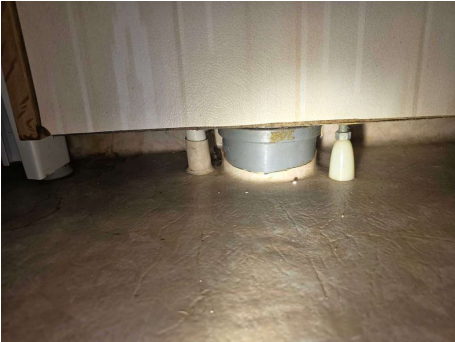
| <p>Badrum dusch wc</p> | <p>Fönster i duschutrymme.<br/>Otät skarv mellan väggmatta.<br/>Våtrum med äldre standard och lös klämring i golvbrunn, läs vidare under punkt 3. riskanalys.</p> |

Lös klämring i golvbrunn, rörgenomföring i golv innebär risk för fuktinträngningar, med risk för röta, mögel och fuktskador i bakomliggande konstruktion.

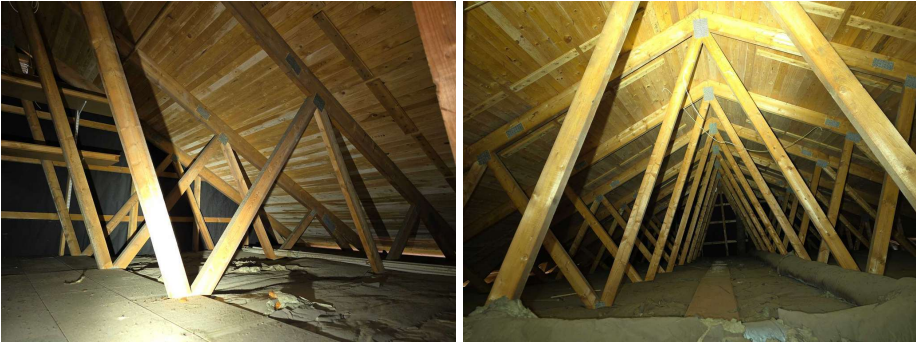
| <p><b>Vind</b></p> <p>Nockvind</p> | <p>Missfärgningar, läs vidare under punkt 3. riskanalys.</p> |

Missfärgningar på underlagstak i vinden kan tyda på mikrobiell aktivitet. Förhållandet innebär att materialet kan ha varit utsatt för höga fukthalter.

Vindsbjälklaget i äldre hus är sällan lufttätt och konstruktionen kan läcka luft mot övriga konstruktionsdelar, bland annat vinden. Risk för kondensbildning finns, mest vintertid, när bygganden värms upp och vinden blir kallare.

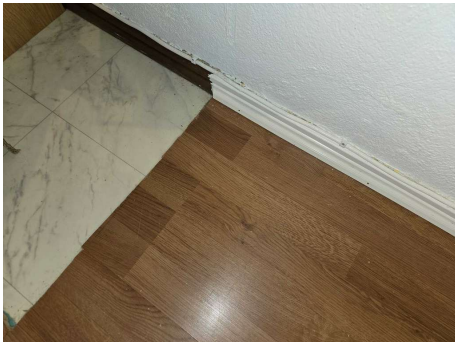
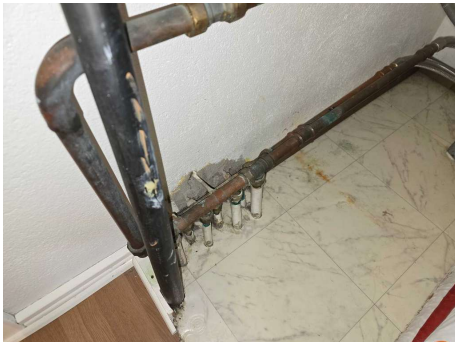
| Hobbyrum | <p>Ytskikt/ golv är inte heltäckande.</p> <p>Varmvatten-beredare är placerad i bo- utrymme, rör-genomföringar i golv, läs vidare under punkt 3. riskanalys</p> |

Det finns flera kopplingar(fogar) till rör för varmvattenberedare med trycksatt vatten.

Risk för fuktskador i omkringliggande konstruktioner vid ett ev. läckage då golvbrunn och tätskikt saknas.
