Hästkötaren 13

Bältvägen 20A

| Uppdragsnummer | C15757 |
| Besiktningsdatum | 2025-03-20 |

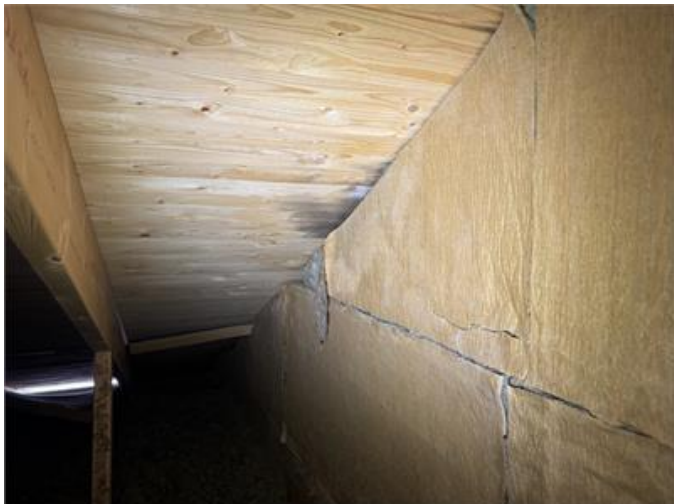
| Besiktningsresultat | | | | | |
|---|---|---|---|---|---|
| Vind | | X | | | -Missfärgning förekommer lokalt mot underlagstaket vilket troligen beror på ett luftläckage, bör kontrolleras och åtgärdas.<br>-Skivor för luftspalt mot takfot har lossnat från dess infästning. |

Bild visar missfärgning mot underlagstaket.
