Hövik 8:1

Österängsvägen 37

Uppdragsnummer	O27344
Besiktningsdatum	2025-03-20
Besiktningföretag	OBM Besiktning Väst AB
Besiktningförrättare	Roger Gustafsson
Närvarande	Säljare
Giltig till och med	2026-03-19

Byggnadsbeskrivning 1-plans hus med kryppgrund	Byggnadsår 1966
Till eller ombyggnad 1983	Övrigt Huset är möblerat. Sidobyggnader besiktigas inte

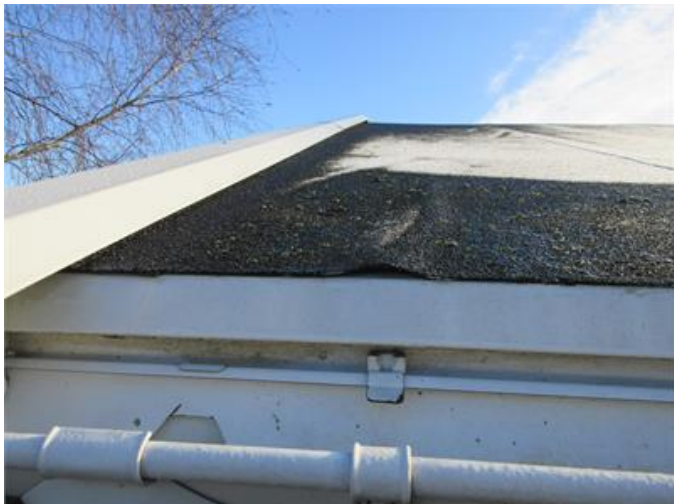
**Yttertak:** Uppskattad livslängd på ett papptak varierar beroende på kvalitet och tillverkare, men man uppskattar att den kan vara ca 20 år. När det är brister i dess skyddande egenskaper finns det en risk att det kan komma in fukt i byggnaden. Fukten kan orsaka skador som kan påverka byggnaden och inomhusmiljön negativt. Mosspåväxt förekommer på takpappen innebärande ökad risk för fuktpåverkan på underliggande konstruktioner och förkortad livslängd på pappen.

Exempel på takpapp som släpper

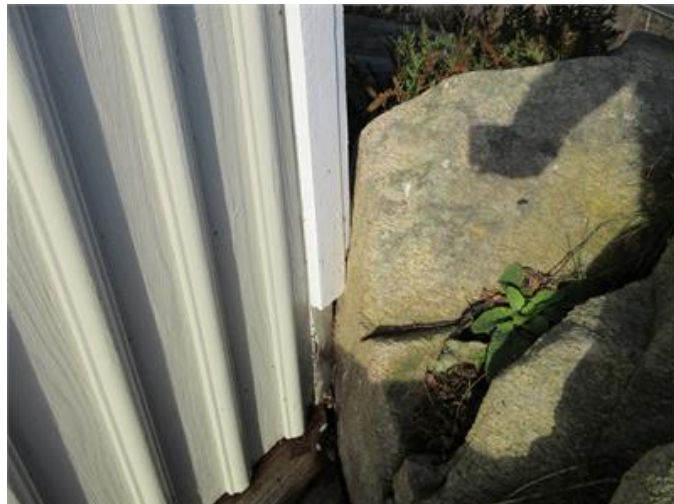
Besiktningresultat					
Bedömnings skala: 1 = Utan anmärkning, 2 = Påpekande, 3 = Bör åtgärdas, 4 = Ej besiktningbart					
Byggnadsdel	1	2	3	4	Anmärkning
<b>Utvändigt</b>					
Mark		X			Berget/marken lutar in mot huset. Det finns stuprör på huset som släpper regnvatten på marken intill huset. Luft/luft-värmepumpens utomhusdel släpper kondensvatten på marken intill huset, se kommentar/riskanalys.
Sockel		X			Lokala sprickor noterades i sockel, se kommentar/riskanalys.
Krypgrund			X		Husets grundkonstruktion är krypgrund och detta bedöms ur fuktsynpunkt som riskkonstruktioner. I grunden uppmättes förhöjda fuktvärden ihop med andra skador/brister och därför rekommenderas en fortsatt teknisk undersökning. Pga av låg höjd är delar av grunden inte besiktigad, se även bilagan kontroll av konstruktion.
Fasad		X			Vid en husknut ligger fasadpanelen mot berget vilket ökar risken för fuktuppsug med röta som följd.

**Mark:** När berget/marken lutar mot byggnaden ökar fuktbelastningen med risk att vatten kan tränga in i grundkonstruktionen och orsaka skador som påverkar byggnaden negativt. När vatten från stuprör och värmepump får rinna ut i anslutning till byggnaden finns det en risk att man ökar fukttillskottet i grundkonstruktionen som då kan orsaka skador i byggnaden.

Panel nära berg

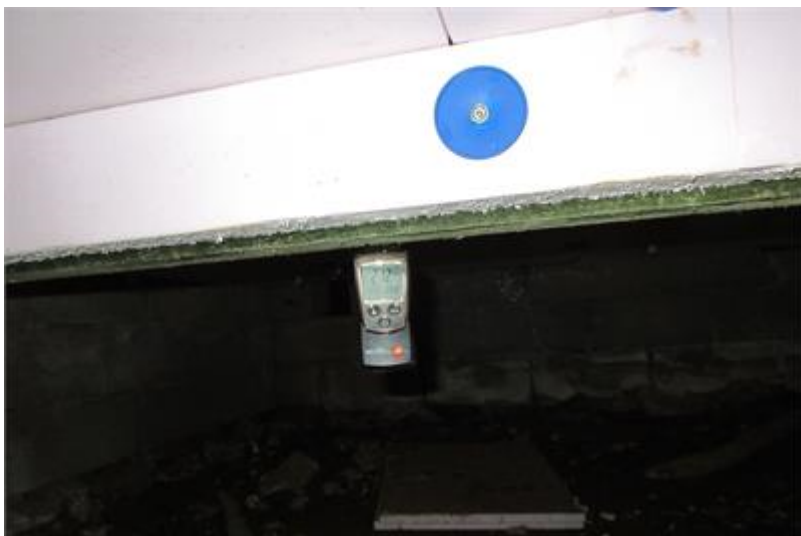
Kritiskt gränsvärde för mikrobiell tillväxt (mögel/bakterier mm) är ca 17 % fuktkvot (FK) i trä och för rötsvampstillväxt ca 28 %.

Två stickprovsvisa fuktmätningar utfördes i undersidan av golvbjälklaget. Fuktkvoten mättes mellan 22 % och 25 % vilket är över det kritiska gränsvärdet för mikrobiell tillväxt. I bjälklaget förekommer också rötskyddsbehandlat virke. Krypgrunden under husets tillbyggda del är inte kontrollerad då delar av golvbjälklaget ligger nära mark.

Notera att stickprovsmässig undersökning är utförd samt att mätvärden normalt sett kan variera över årstiderna. För att säkert fastställa konstruktionens kondition och fuktstatus måste en mer omfattande undersökning utföras.
