# Besiktningssprotokoll

Anticimex Försäkringsbesiktning i samarbete med Fastighetsbyrån

Fastighetsbeteckning: Hissmöböle 2:151	
Fastighetsadress: Ringvägen 17	
Postnummer: 835 32	Ort: Krokom

Besiktningdatum: 2025-03-18	Protokollnummer: 68883481
Temperatur: 2 °C	Väderlek: Halvklart
Tekniker: Evelina von Sneidern	
E-post: evelina.von.sneidern@Anticimex.se	
Kontor: Sundsvall	
Närvarande: Fastighetsägare

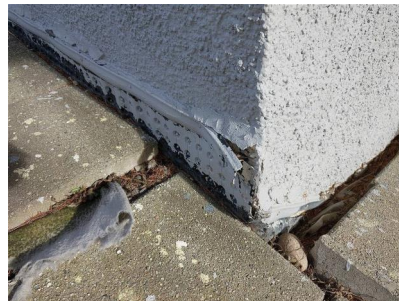
Utvändigt fuktskydd ligger oskyddat ovan mark och har otätheter.

Risk finns att det utvändiga fuktskyddet skadas och funktionen försämras.

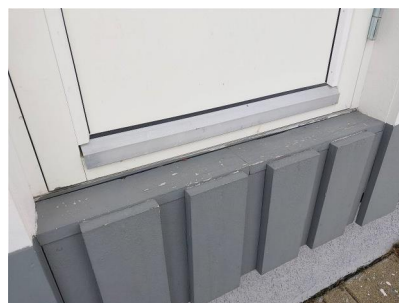
Tröskelbleck saknas under altandörr.

Avsaknad av tröskelbleck medför att det finns risk för att vatten kan rinna in och orsaka fuktskador på tröskel och/eller i kringliggande vägg och bjälklag.

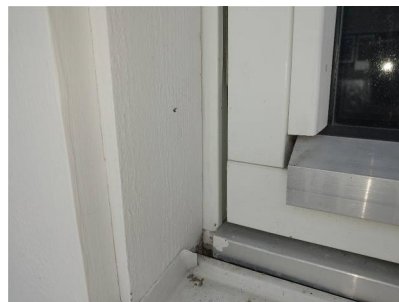
Enstaka fönsterbleck är löst vilket skapar otätheter.

Eftersom fönsterblecket är otätt finns risk att vatten rinner in i väggen vilket i sin tur kan leda till fuktskador i väggkonstruktionen.

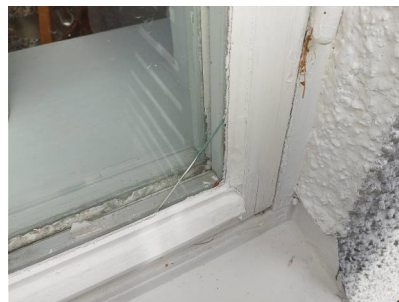
Spricka noterades i enstaka källarfönster.

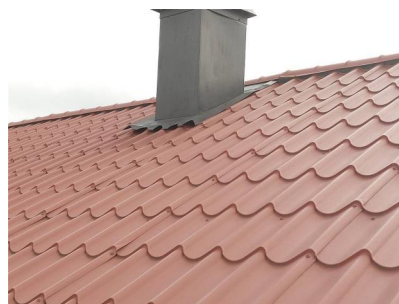
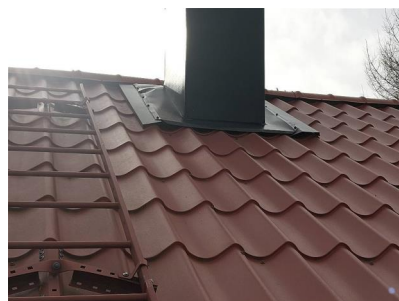
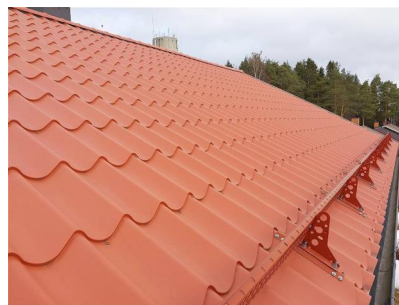
Plåtdetaljer kring genomföringar är buckliga och ser ut att vara otäta.

Detta kan leda till fuktskador i underliggande konstruktioner.

Kontakta en plåtslagare för kontroll och åtgärd.

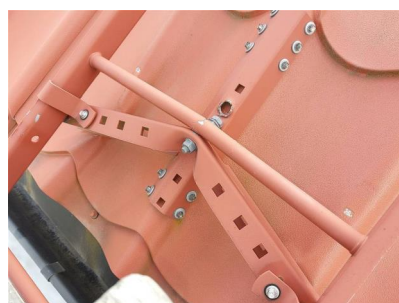
Yttertaket är besiktat från stegen i takfot då takstegen har brister i infästningar.

Rekommenderar att stegen fästs fast ett riktigt sätt innan den beträds.

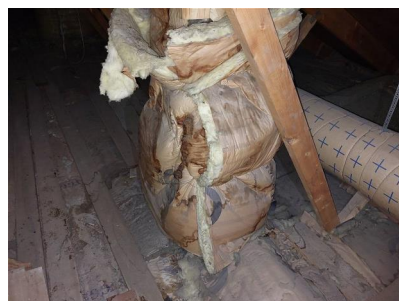
I ett sovrum på övre plan noterades en missfärgning kring ett ventilationsdon. Oklart om detta beror på kondens på ventilationsröret eller om det är läckage från yttertaket. Fuktbläckor syns också på isoleringen vid genomföring till tak. Kontakta takläggare/plåtslagare och ventilationsentreprenör för kontroll och åtgärdsförslag.

Isolering kring ventilation har fuktfläckar.

Fuktfläckar kan bero på olika saker, och kan vara ett tecken på en tidigare eller ett pågående läckage.

Vi rekommenderar kontakt med fackman för att bedöma orsak och omfattning.

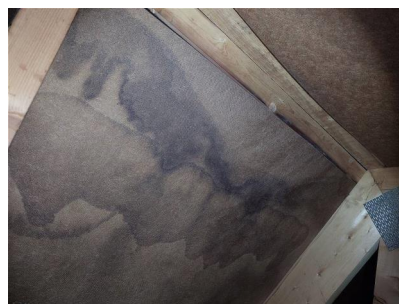
Underlagstaket består av träfiberskivor.

Eftersom underlagstaket består av träfiberskivor utan yttre täckning av papp under takbeklädnaden, finns risk vid ogynnsam väderlek att regnvatten/snö tränger in i skivskarvar.

Fuktfläckar noterades allmänt på underlagstak.

Detta är vanligt förekommande (normalt) med tanke på att underlagstaket består av träfiberskivor.

Sannolikt är dessa också äldre och uppkom innan takbytet.

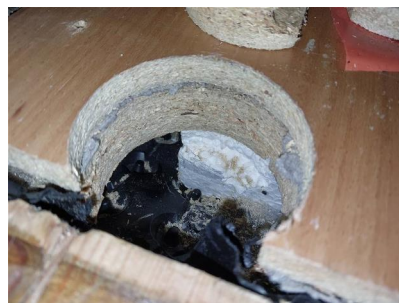
Grundläggningen består av källare. Vissa rum har uppreglade/flytande golv. Dessa konstruktioner riskerar fuktrelaterade skador på grund av naturlig fuktvandring från marken. Vid kontroll av uppreglade golv uppmättes fuktvärden strax under gränsvärden och normal lukt upplevdes.

Vid kontroll av golvkonstruktioner uppmättes fuktvärden under kritisk nivå för mikrobiell tillväxt och normal lukt upplevdes.

Grundläggningen består av en betongplatta på mark utan underliggande isolering och med ett uppreglat isolerat golv dikt an betongen. Fuktkvoten uppmättes till 15 % och den relativa fuktigheten till 73 %.

-Konstruktion beskriven; Betongplatta, träreglar, mellanliggande mineralull, golvspånskiva, ytskikt. Sannolikt förekommer inga väggsyllar av trä i kontakt med grundläggningen då samtliga väggar är murade.

-Kontroll är utförd under tröskel mellan passage och sovrum 2.

-I sovrum 1 består grundläggningen av en betongplatta på mark, fuktskyddsmatta, cellplastisolering, golvspånskiva, laminatgolv. Fuktkvoten uppmättes till 13 % och den relativa fuktigheten till 60 %.

-Kontroll utförd under tröskel mellan allrum och sovrum 1.

Befintliga golvkonstruktion och eventuella väggsyllar riskerar att drabbas av fuktskador på grund av naturlig fuktpåverkan. Detta i sin tur kan leda till mikrobiella skador (angrepp av mikroorganismer) som kan resultera i att mikrobiell lukt sprids till boendemiljön.

Uppreglat golv finns i allrum, passage, sovrum 2.

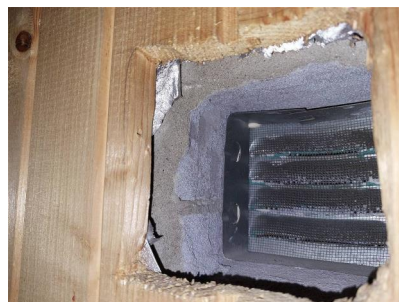
Blå lättbetong finns i byggnaden.

Denna typ av lättbetong är i vissa fall radonhaltig.

Radonmätning och förbättrad ventilation har utförts. Se upplysningar lämnade av fastighetsägare.

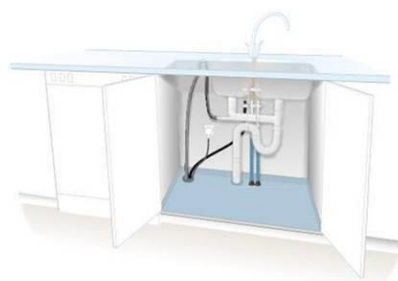
- ✎ Fuktskydd saknas i diskbänksskåp och under kyl/frys.  
För att lättare upptäcka eventuella läckage, installera fuktskydd.

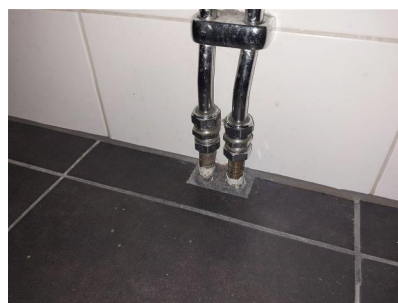
- ⚠ Rörgenomföring finns i golv.  
Rörgenomföringar i golvet medför en ökad risk för att vatten tränger ner i omkringliggande konstruktioner och orsakar fuktskador.

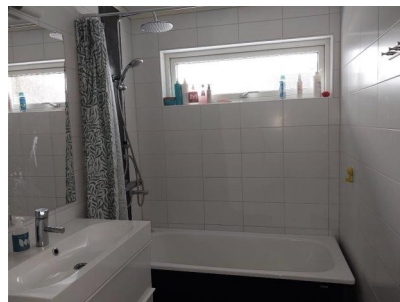
Fönster är olämpligt placerat.

Fönstrets placering i våtutrymmet utgör en risk för fuktskador i fönster- och väggkonstruktionen.

För att minska risken för fuktskador på fönster och väggkonstruktion rekommenderas att man skyddar fönstret mot vattenbegjutning.

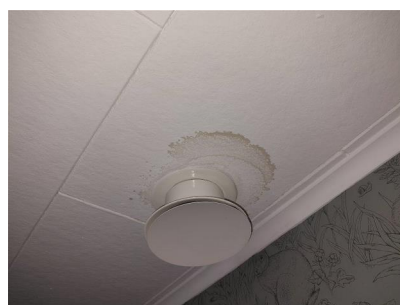
🔍 Taket har fuktfläckar kring ventilationsdon.

Fuktfläckar kan bero på olika saker, och kan vara ett tecken på en tidigare eller en pågående fuktskada.

Vi rekommenderar kontakt med fackman för att bedöma orsak och omfattning.
