# Besiktningsprotokoll

Anticimex Försäkringsbesiktning i samarbete med Fastighetsbyrån

| Fastighetsadress:<br>Verdandivägen 6 | |

| Besiktningsdatum:<br>2025-03-20 | Protokollnummer:<br>68907040 |

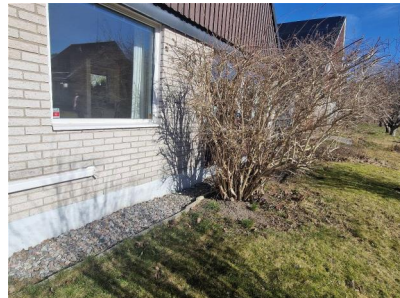
Växter finns i anslutning till byggnaden.

När det finns rabatter och växter nära byggnaden finns risk att fukt stannar kvar i väggarna. Detta kan i sin tur orsaka invändiga fuktskador. Växternas rötter kan också skada grundmuren och sätta dräneringsledningen ur funktion.

Området närmast huset rekommenderas att vara fritt från växtlighet.

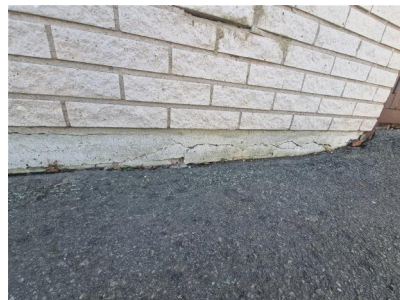
Sprickor finns i sockel.

Detta kan leda till fukt- och frysskador i konstruktionen. Rekommenderas att laga i sprickorna

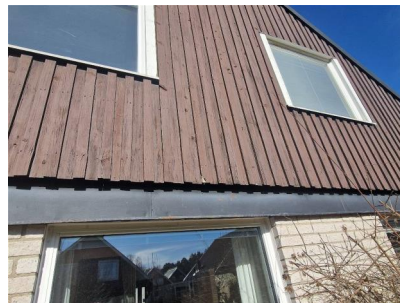
Fasadpanelen är i behov av målning/underhåll.

Fasadbeklädnad och träkonstruktioner där målningsbehov finns riskerar att få fukt- och rötskador på grund av sämre vattenavvisande förmåga. För att öka livslängden på fasadbeklädnaden rekommenderas målning och underhåll.

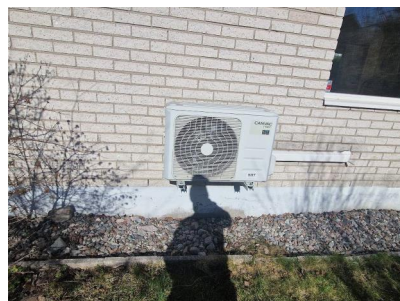
Kondensvatten från luftvärmepumpens utedel leds inte bort från husgrunden.

Detta medför ökad risk för att vatten tränger in i anslutande konstruktioner, vilket i sin tur kan leda till fuktnrelaterade skador. Observera att besiktning av byggnadens värmesystem eller värmepumpen inte har ingått i uppdraget.

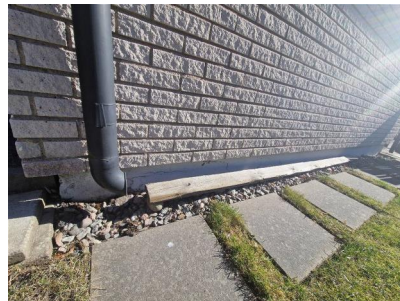
Vissa stuprör avslutas nära husliv.

Stuprör som avslutas intill husliv (ovan mark) kan medföra en ökad fuktbelastning på grundmur/sockel med fuktrelaterade skador som följd.

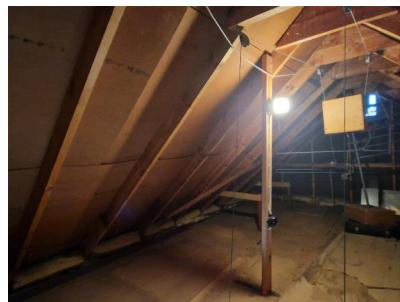
Vinden ser bra ut , dock noteras att underlagstaket består av träfiberskivor.

Eftersom underlagstaket består av träfiberskivor utan yttre täckning av papp under takbeklädnaden, finns risk vid ogynnsam väderlek att regnvatten/snö tränger in i skivskarvar med läckage på vindsutrymmet som följd. Med tiden kan även träfiberskivorna drabbas av fuktskador.

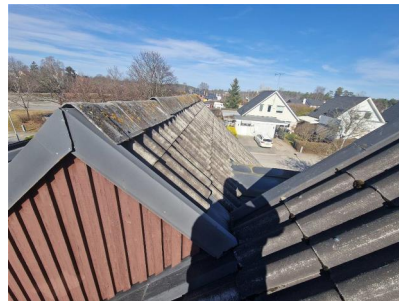
Yttertaket är äldre och passerat sin tekniska livslängd och bör bytas inom rimlig framtid.

Eternittak, träfiberskivor, takfönster och plåtdetaljer har enligt vår bedömning en begränsad livslängd. Eftersom husets taktäckning är äldre har det ett minskat motstånd mot vatteninträngning. Detta i sin tur kan leda till fuktskador på träläkt och vidare ner i underliggande konstruktioner.

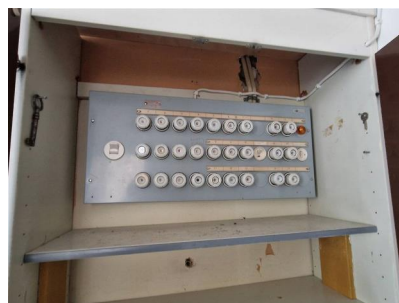
Elanläggningen i huset är äldre.  
Kontakta en elektriker för kontroll och åtgärd.

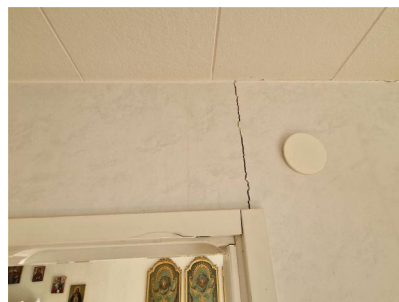
Äldre vatten/avloppsledningar finns i huset.  
Rekommenderas att filma och kontrollera skicket på dessa delar

Golvknarr och rörelsesprickor noteras i huset.  
Detta är normalt förekommande för äldre hus och bedöms inte bero på eller lett till bakomliggande skador

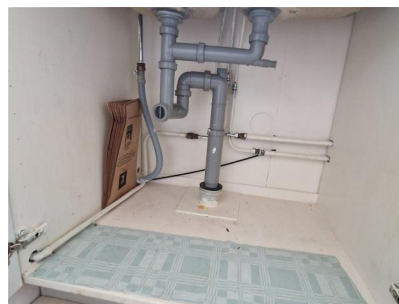
Fuktskydd saknas i diskbänksskåp.

Utan fuktskydd är det svårt att upptäcka läckage från rörledningar. Vatten kan då tränga in i omkringliggande konstruktioner och orsaka fuktskador.

För att upptäcka eventuella läckage, installera ett fuktskydd.
